Analys av olycksutredningsmetoder tillämpade på anlagda bränder i skolor

Report 5319, Lund 2009

Analysis of accident investigation methods applied on arson fires in schools

Simon Espenrud & Joel Johansson

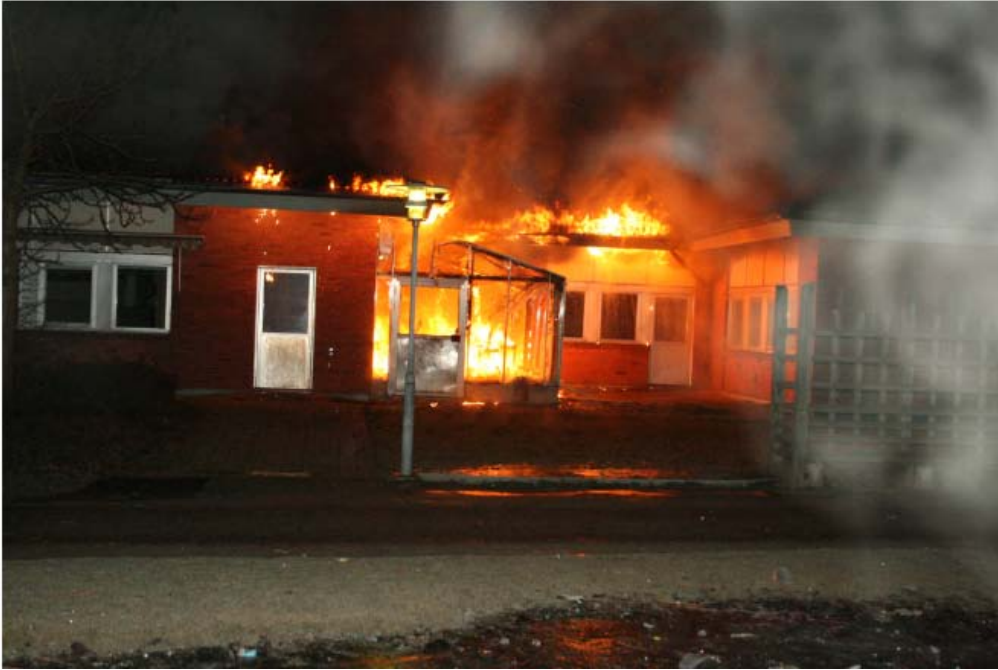
Figur A 1. Brandstarten i växthuset upp i takfoten (Bild tagen under tiden som räddningstjänsten larmades)

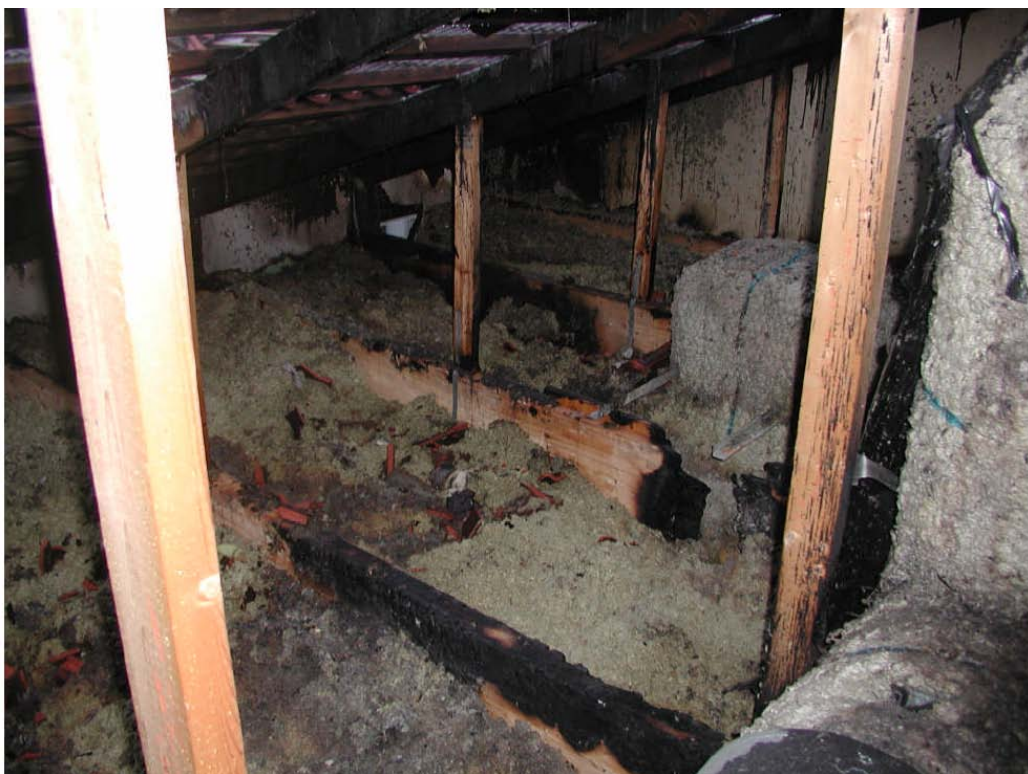
Figur A 3. Urbränningsskador på limträbalkar.

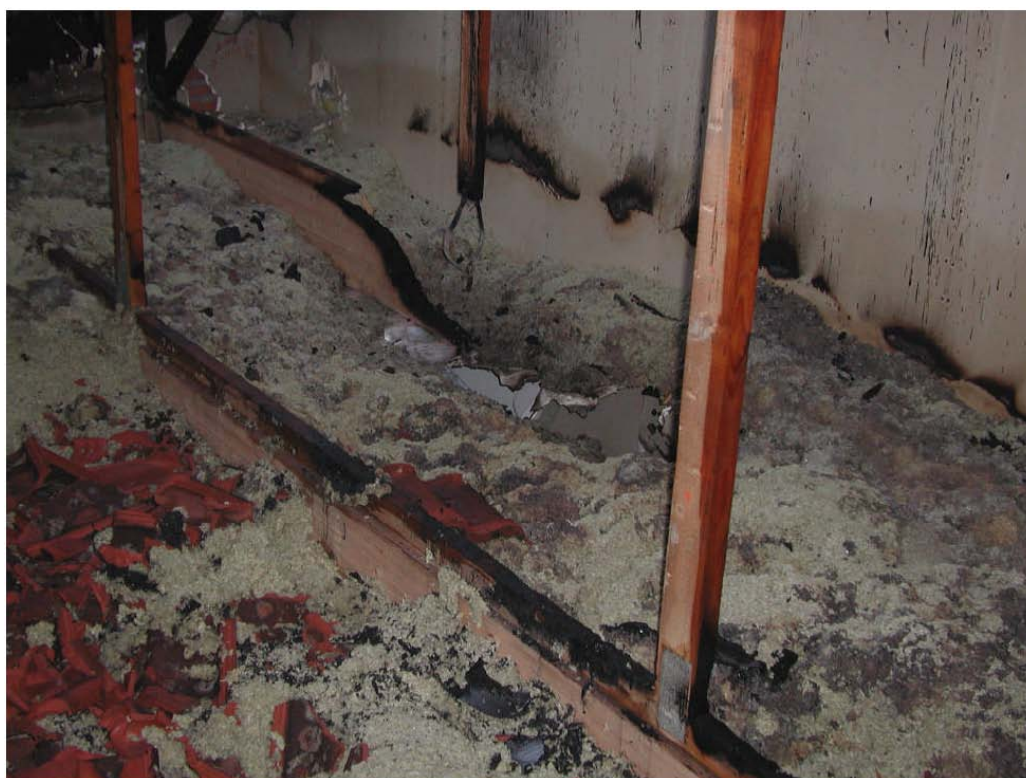
Figur A 4. Urbränningsskador på limträbalkar.

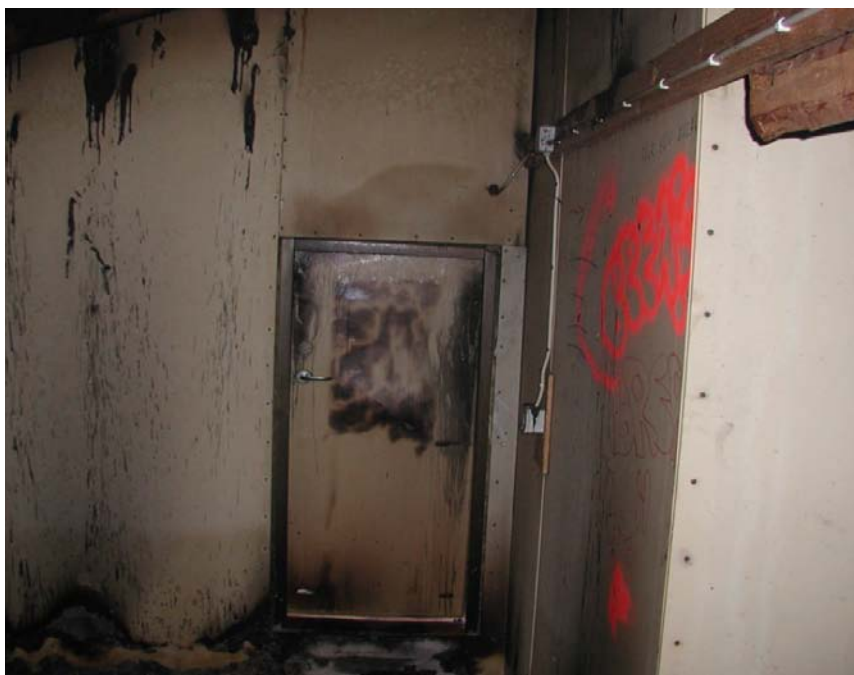
Figur A 5. Stängd dörr i brandcellsgräns.

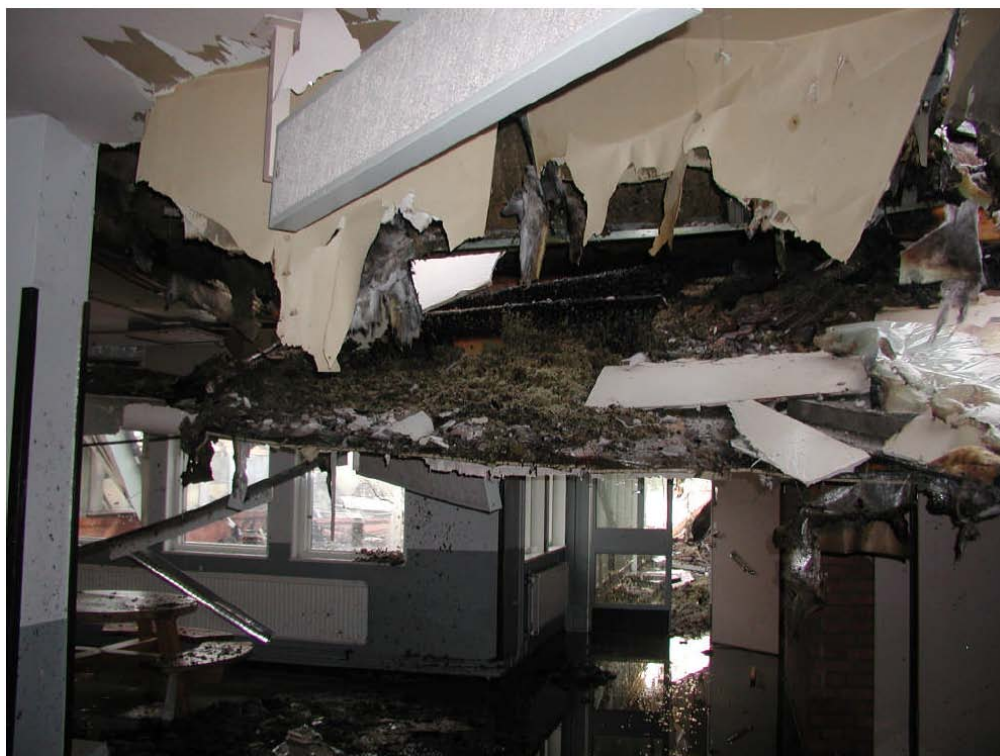
Figur A 7. Ras i ett rum beroende på avbrända balkar.

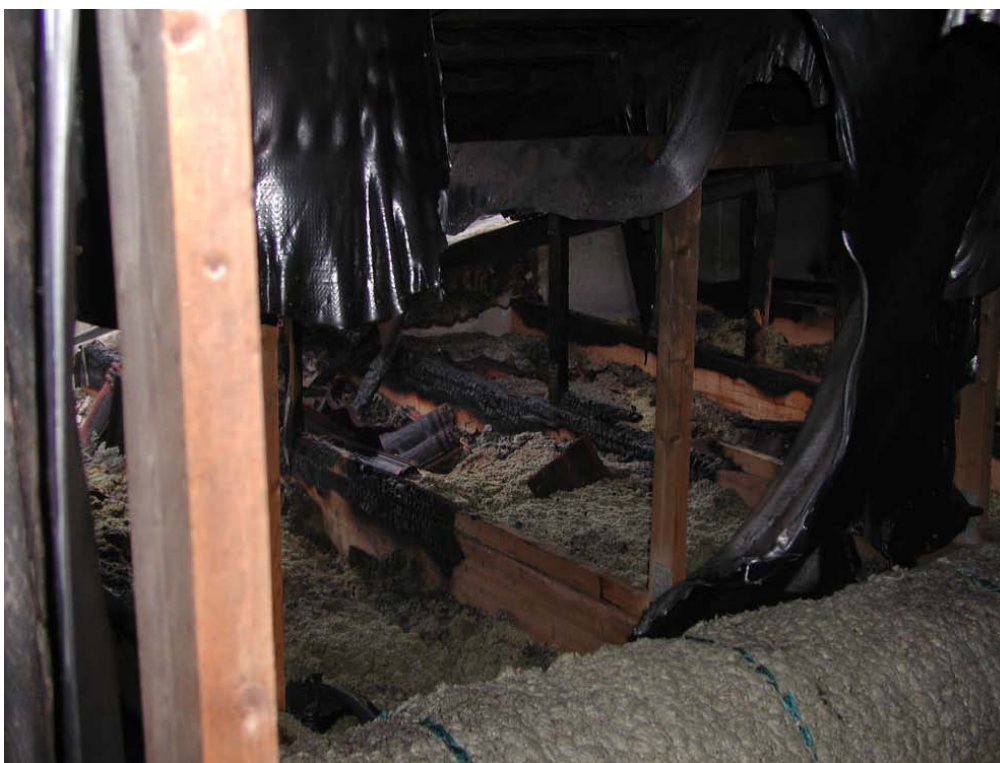
Figur A 8. Bränd plastfolie som utgjorde undertak på vinden.

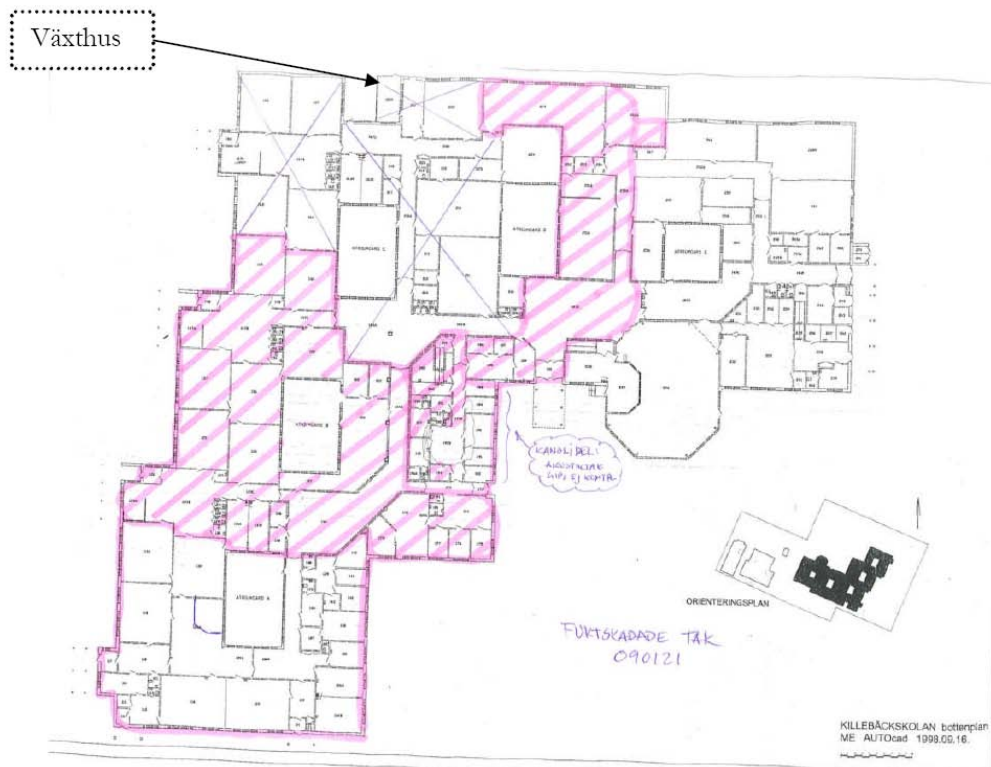
Figur A 9. Fuktskador i tak, kryssade delar är rivna.

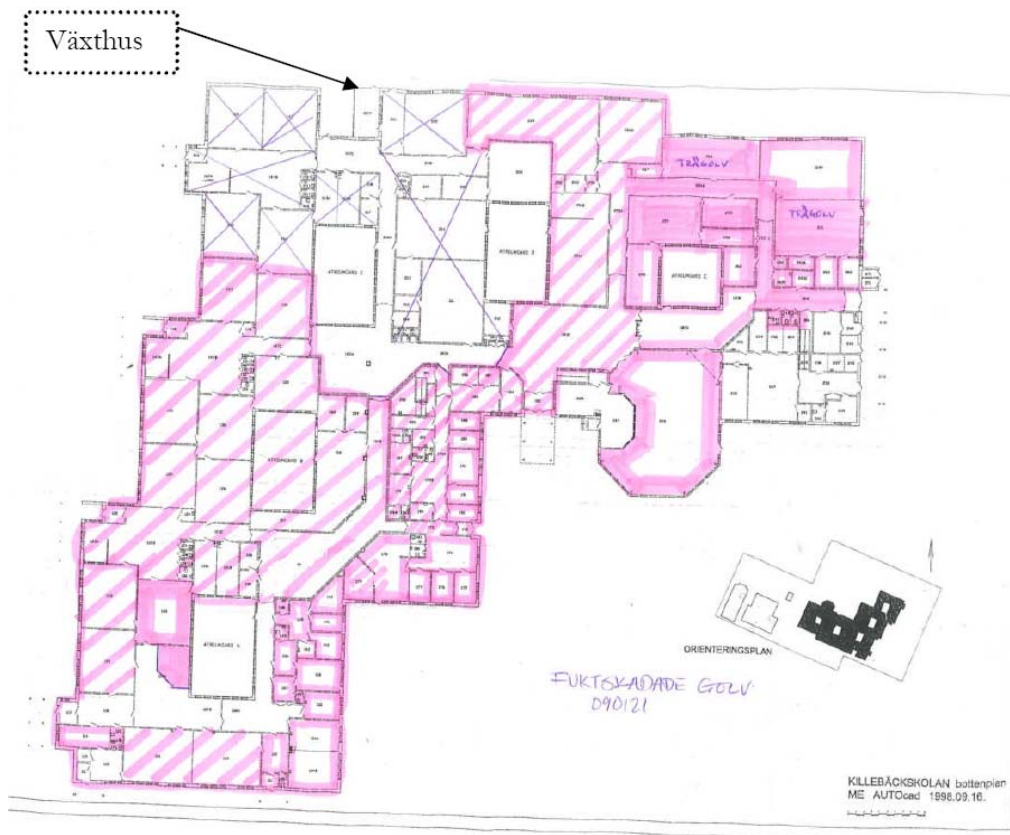
Figur A 10. Fuktskador i golv, kryssade delar rivna.

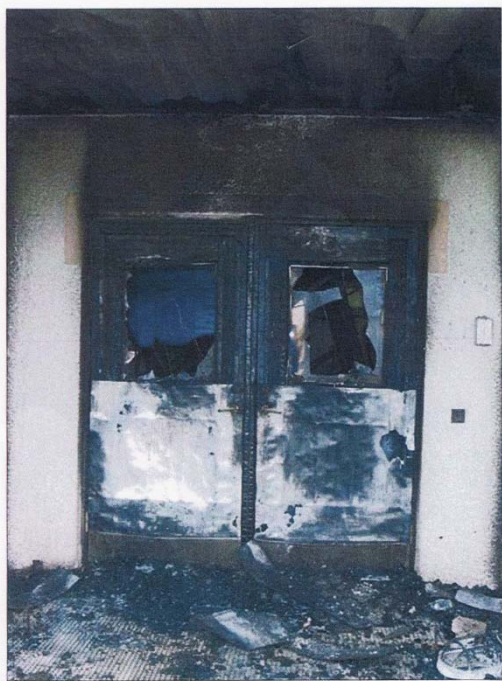
Att hela dörrarna var svartbrända och delvis förkolnade på utsidan, trots att de varit plåtklädda, tyder på att de utsatts för kraftig värme utifrån, se Figur B 2. Troligen av nerfallna brinnande delar från skärmtakskonstruktionen ovanför.

Figur B 2. Brandskadorna på dörrarna bedömdes vara sekundära

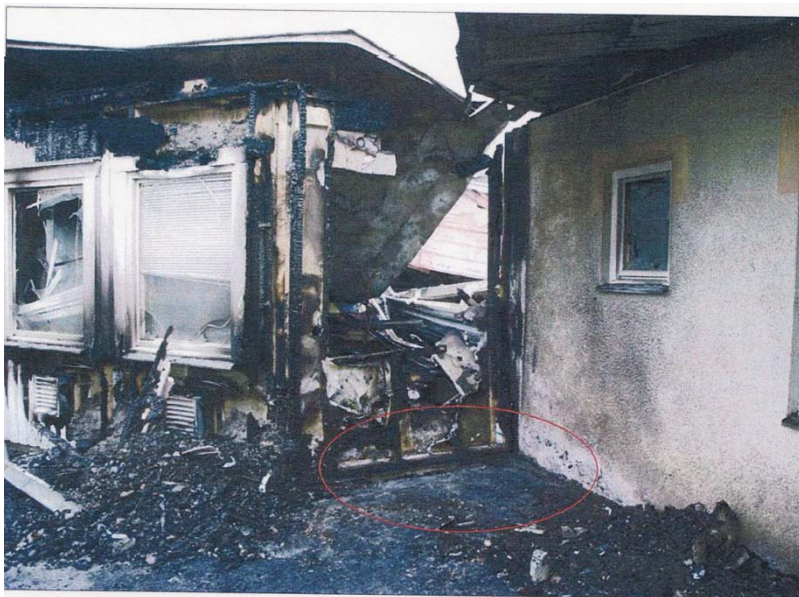
Figur B 4. Brandens primärområde.

Nederst mot grunden fanns dock delar av regelvirke kvar, medan det längre upp på väggen var totalt bortbrunnet. Branden såg ut att ha spridit sig från de lägre partierna upp under takutsprånget och vidare in under taket.

Platsen där brandens primärområde bedömdes vara har frilagts från brandrester. Markerat på bilden.

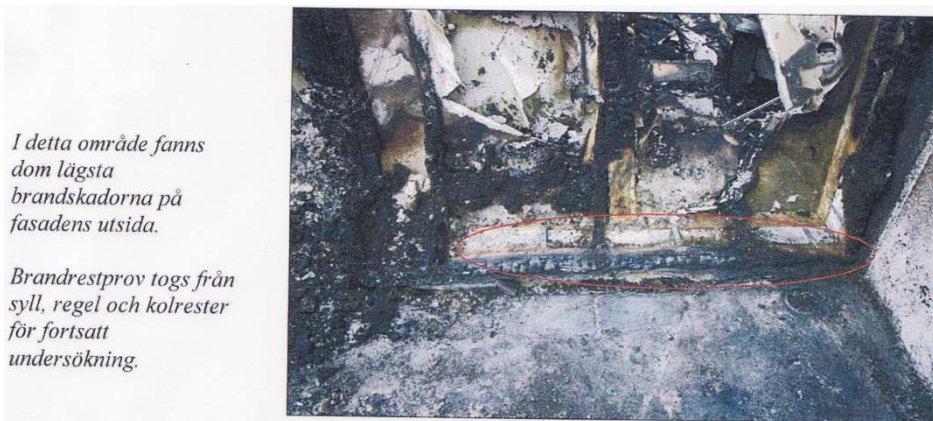
Brandrestprov togs från de lägsta yttre delarna av det kolnade regelverket, se Figur B 5, samt kolrester av vad som kan ha varit ytterpanel. Syftet med proverna är att utföra analys vid SKL avseende brännbara vätskor.

I detta område fanns den lägsta brandskadorna på fasadens utsida.

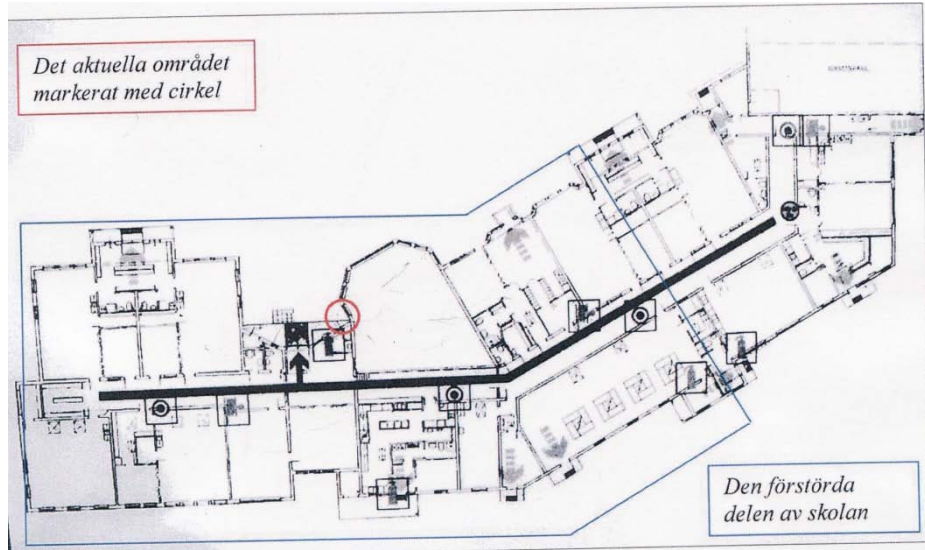
Figur B 6. Förstörd del av skolan.

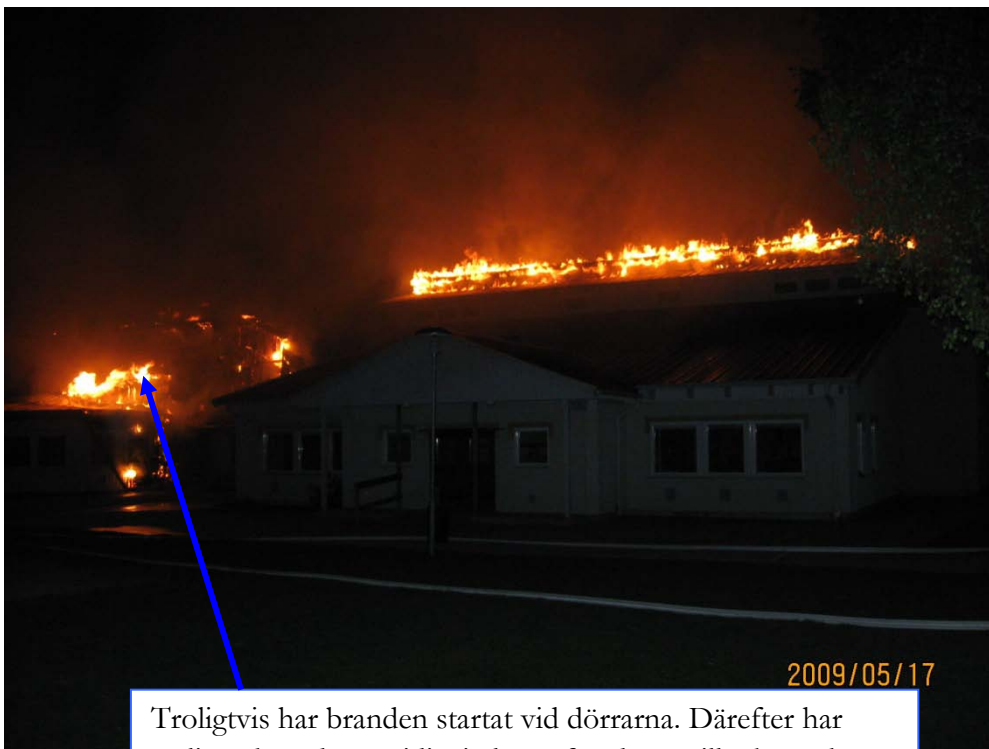
Troligtvis har branden startat vid dörrarna. Därefter har troligen branden spridit sig längs fasad upp till taket och därifrån åt sidorna till höger och vänster om den låga delen av byggnaderna.

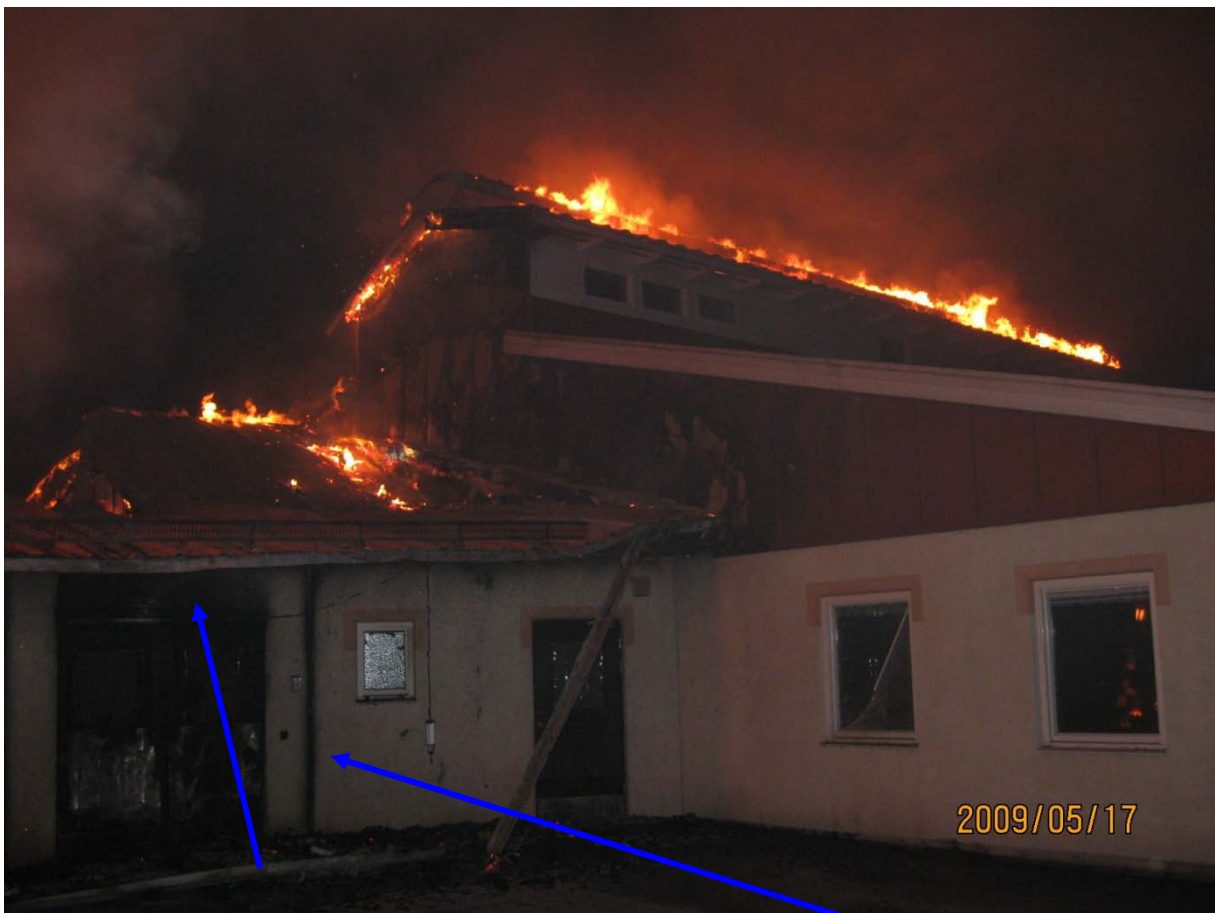
Entrédörrarnas glas är intakta. På dörrarna är det sot som tyder på att det brunnit upp längs dörrarna mot taket. Observera lysarmaturen som ramlat ned

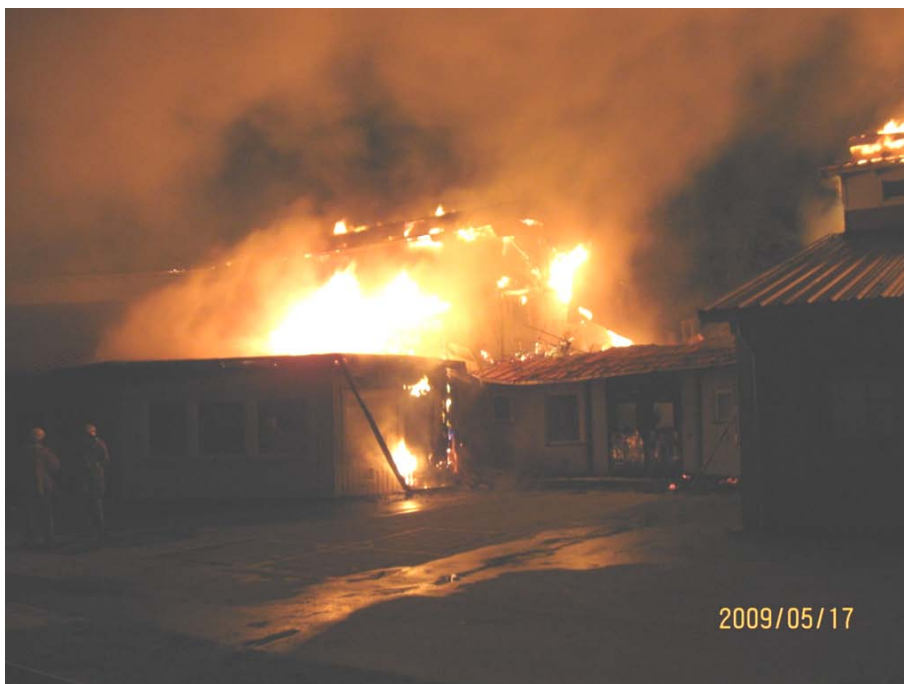
Från brottplatsundersökningsprotokollet, räddningstjänsternas insatsrapport och egna studier av bildmaterial kan man se att den primära härden ligger vid utomhusfasaden vänster om entrédörrar. Det har brunnit mycket i närheten av anslutning mellan entréväggen och utbyggnaden. Branden har fått tag på takfoten och träpaneler i utbyggnaden och sen kunnat sprida sig in i vinden och in i två brandceller (eftersom den primära härden ligger vid gränsen av två brandceller). Takfoten är gjord av trä med ventilationsöppningar (enligt uppgifter från polisen) och leder till en snabb spridning av branden inne i vinden. Via vinden har det spritt sig över hela byggnaden. Ett sådant spridningsförlopp är rätt så vanligt. När räddningstjänsterna kommer fram har branden redan fått fäste i vinden och man kan se från bilderna (Figur B 19) att det redan har brunnit mycket inom det primära området.

Figur B 19. Bilden tagit vid klockan 01.30. Man ser redan att det primära området har brunnit ordentligt och att en del av väggen/taket har rasat i hörnet. (ljusinställningar har ändrats) Bilden är tagen från polisen.

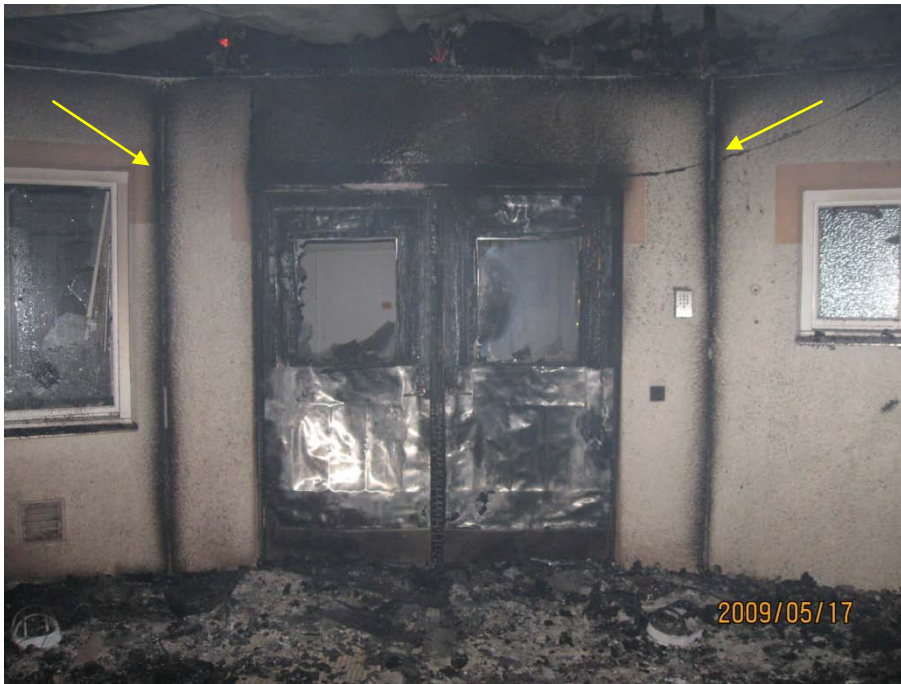
Figur B 20. Bilden tagit av polisen klockan 04.30. Pilarna indikerar värmestrålningsskador på fogmassa mellan väggpanelerna.

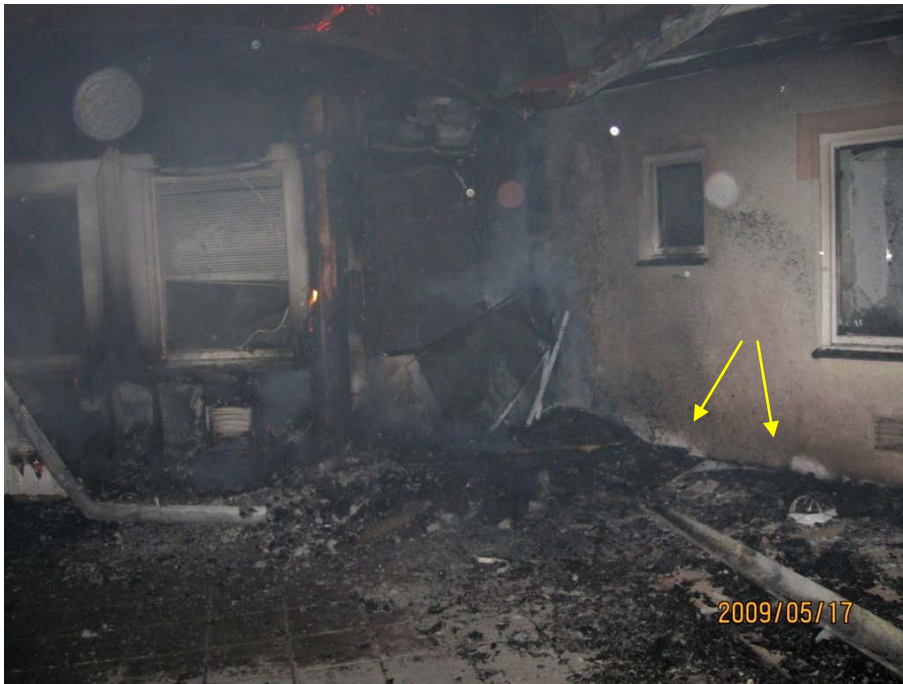
Den primära härden som har pekats ut i brottplatsundersökningen stämmer bra överens med alla observationer och vittnesmål. Lådan med resterna av de brända kläderna samt plastleksakerna måste ha brunnit i ett tidigare skede d v s innan räddningstjänsterna kom fram. Man hittade bland annat stålloket under brandresterna och man ser ingen låda på bilden, se Figur B 21 (tagit av polisen vid kl 01.30). Däremot kan man se vissa tecken på bilderna nedan (Figur B 21 och Figur B 22) att det fanns ett föremål vid fönstret. En brandplym mot hörnet kan även identifieras. På grund att en del av väggpaneler och taket har rasat är det svårt att göra flera observationer. Detta antyder dock att det har brunnit här tidigare (bekräftad av vittnesmål just innan räddningstjänsterna kom, se händelseförlopp 00:55:00).

Figur B 21. Bilden tagit cirka klockan 01.30 av polisen. Bilden indikerar en brandplym mot hörnet (ljusinställningar har ändrats).

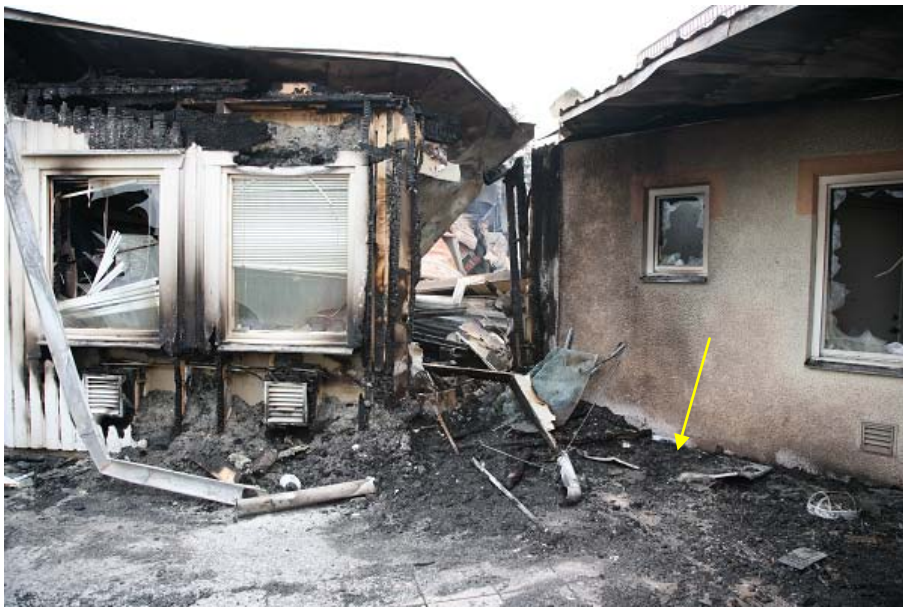
Figur B 22. Bilden från brottsplatsundersökningen. Pilen indikerar platsen där plåten hittades.
