Fallstudie av konstruktionsbränder

Fallstudie av konstruktionsbränder
A case study of fires in structural elements

Rapport: 3191
ISSN: 1402-3504
ISRN: LUTVDG/TVBB--3191--SE

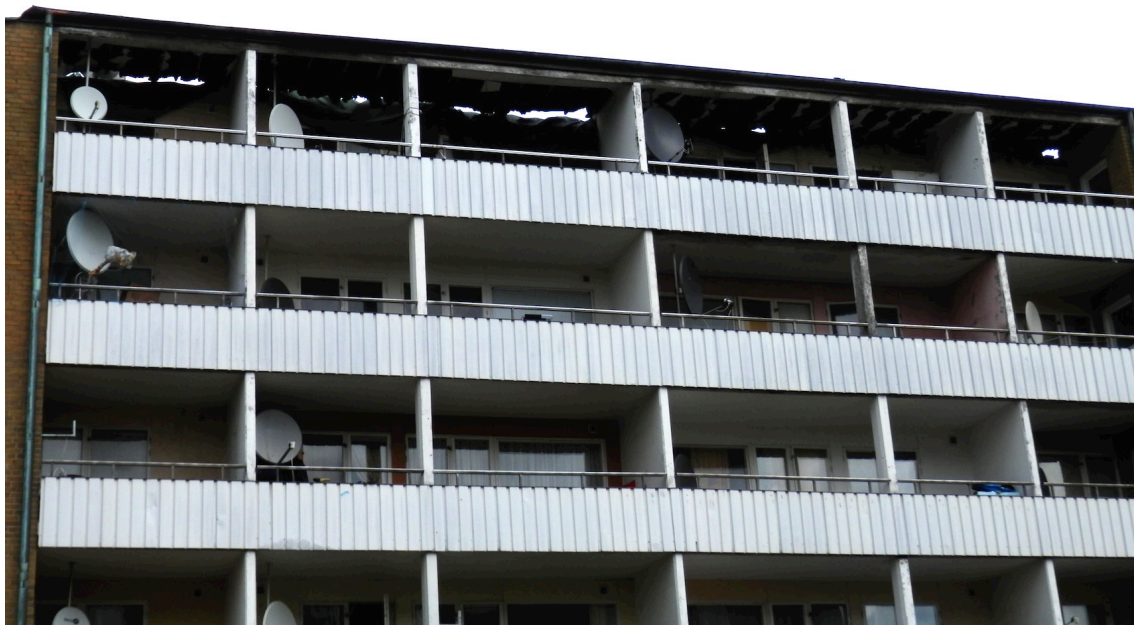
Cirka 35 minuter efter första larmet brann taket igenom ovanför balkongen i den branddrabbade lägenheten. Brandspridning skedde från balkongfönstren utvändigt upp till takkonstruktionen ovanför balkongen. Därifrån spreds branden vidare till vinden. Någon brandspridning till andra lägenheter skedde inte.

Bild som visar brandskador i taket på de översta balkongerna i byggnaden.
