Kostnader för egendomsskador orsakade av bostadsbränder – En pilotstudie

BRANDFORSK
2021:1

I denna rapport presenteras resultatet av ett forskningsprojekt finansierat av Brandforsk, Brandskyddsföreningen Väst, Försäkrings AB Göta Lejon samt Försäkringsbolagens Restvärdesräddning. Projektet bestod av tre delprojekt där det första delprojektet baserades på skadestatistik från ett försäkringsbolag, det andra på bränder i allmännyttan i Göteborg under 2020 och det tredje var baserat på en djupanalys av en enskild omfattande brand i Hammarkullen i Göteborg 2021.

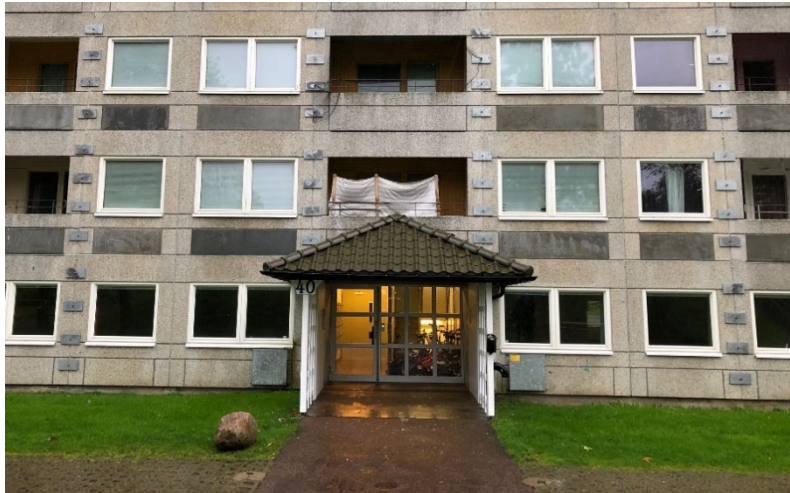
Den 4:e juli 2021 inträffade en omfattande brand i anslutning till en entré till ett nio våningar högt flerbostadshus i Hammarkullen, Göteborg. Branden fick snabbt fäste i den utbyggnad med skärmtak (figur 6) som fanns utanför entrén och spred sig vidare in till det cykelförråd som fanns precis innanför entrédörren. Röken och branden orsakade stora skador på trapphus och två lägenheter, med stora ekonomiska konsekvenser som följd. Under renoveringsarbetet blev hyresgästerna (från 24 lägenheter) evakuerade och behövde under längre tid bo på annan plats. Ingen omkom eller skadades allvarlig av branden.

Figur 6 – Flerbostadshuset och utbyggnaden med skärmtak vid en av entréerna. Källa: RSG

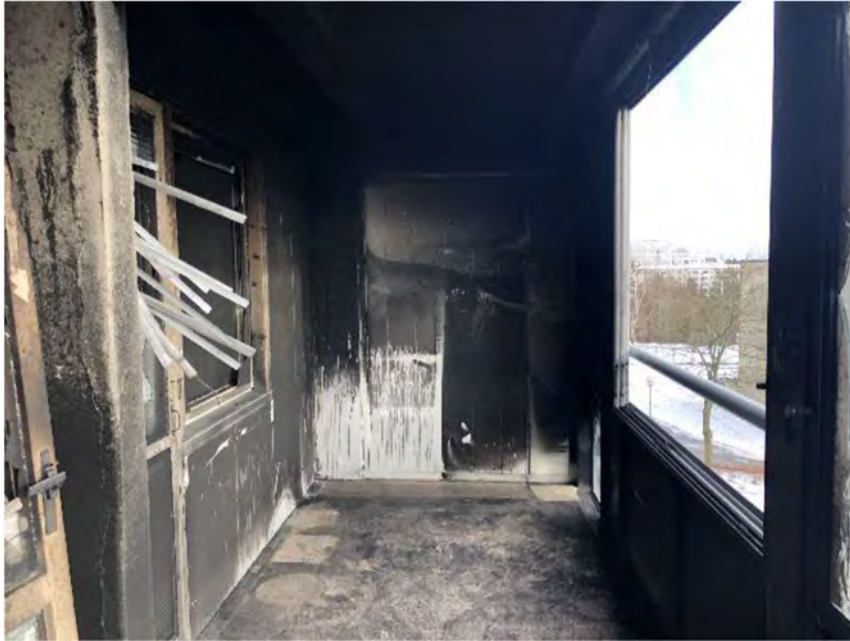
Balkong1

Skadeomfattning som anges vid första besök av skadeservice är 2-rums lägenhet med kraftiga sot och rökskador i samtliga rum, balkong samt inglasning är skadat av elden. Träpanel samt fönster och balkongdörr skadat av elden. Byggnadskonstruktion anges som betongbjälklag med parkett och matta, betongväggar med uppreglade gipsväggar.

Figur B.2 – Balkongbrand, Källa: RSG

Renoveringsförslag som anges av skadeservice: Asbestprov vid misstanke om asbest. Montera upp skalskydd på söndriga rutor, skapa undertryck med fläkt och elsäkra lägenheten. Balkong: Byta ut balkongräcket och inglasningen, och slipa av balkongen. Ytterväggen/träpanelen-riva bort allt brandskadat material inklusive fönsterparti. Vardagsrum: Riva upp golvet, slipa golv, tak, väggar. Kök: Riva upp första lagret med plastgolv, riva ut köksskåpen, slipa tak och väggar. Hall: Riva upp golvet slipa av golv, tak, väggar. Sovrum: Sanera av och spärrmåla

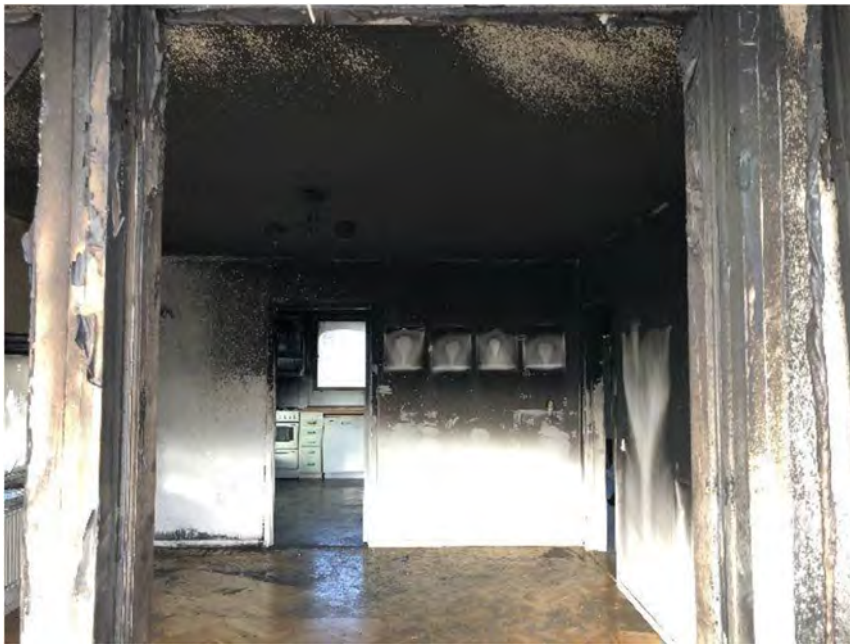
Figur B.3 – In mot lägenhet, Källa: RSG

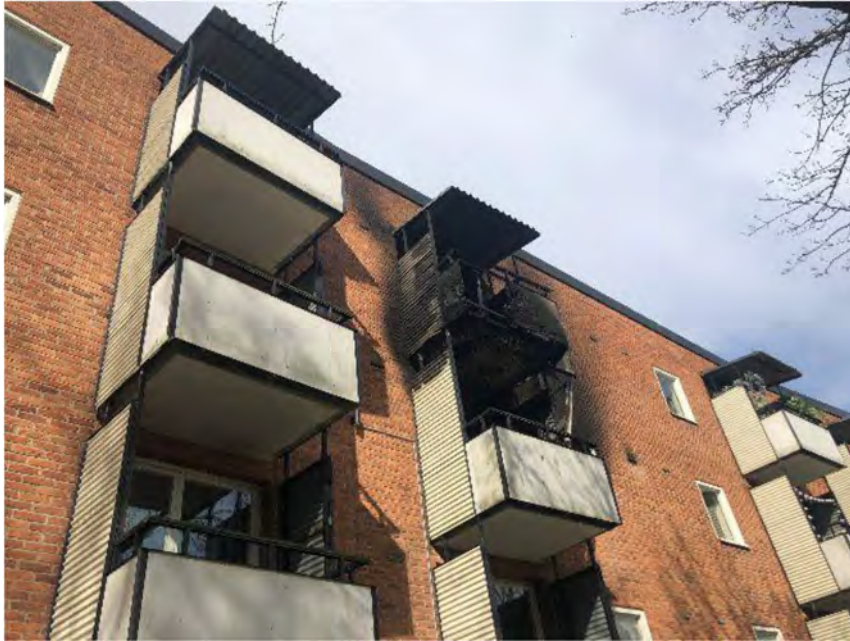
Skadeservice betecknar brandlägenheten som totalskadad och även skador på fasad och balkonger. Lindriga skador i trapphus. Betongkonstruktion på huset med putsade, målade och tapetserade

Figur B.4 – Lägenhetsbrand som sprider sig via balkong, Källa: RSG

betongväggar och tak. Golvet flytande eller uppreglat. Teglad fasad. Föreslagna renoveringsåtgärder: tvättning av fasad, åtgärda balkonger inklusive koll av hållfastheten. Brandlägenheten: Installera byggström. Hall, sov- och vardagsrum görs betongrent, alla fönster och dörrpartier byts ut, element proppas och byts ut. Kök: asbestsprovtagning, gör betongrent, fönster och dörrparti byts. Badrum: frilägg tak, demontera inredning, sanera golv och väggar. Lägenhet ovanför: Täck balkongparti och besiktiga från ställning utifrån (annan uppgift anger att delar av den balkongen ramlat ned). Resten av lägenheten saneras.

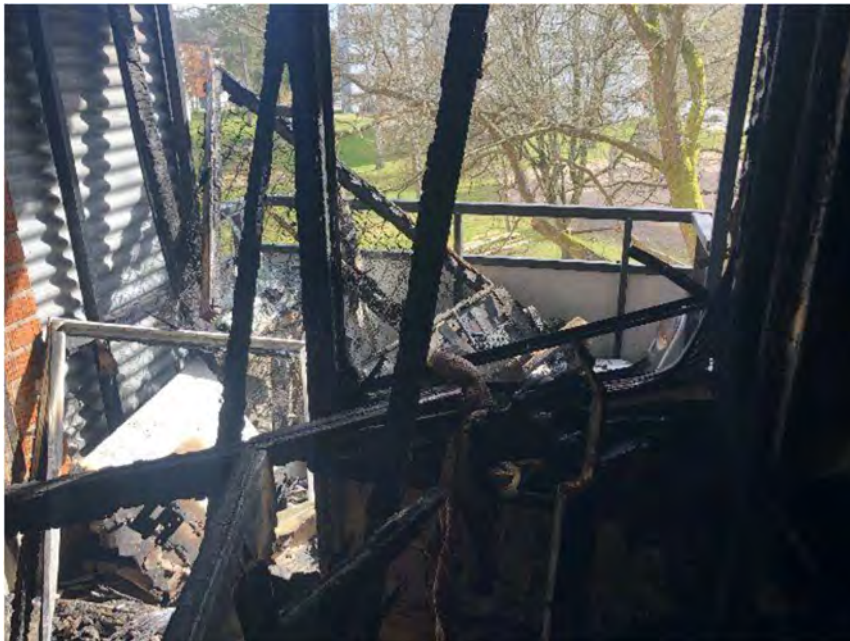
Figur B.5 – Från vardagsrum ut mot balkong, Källa: RSG

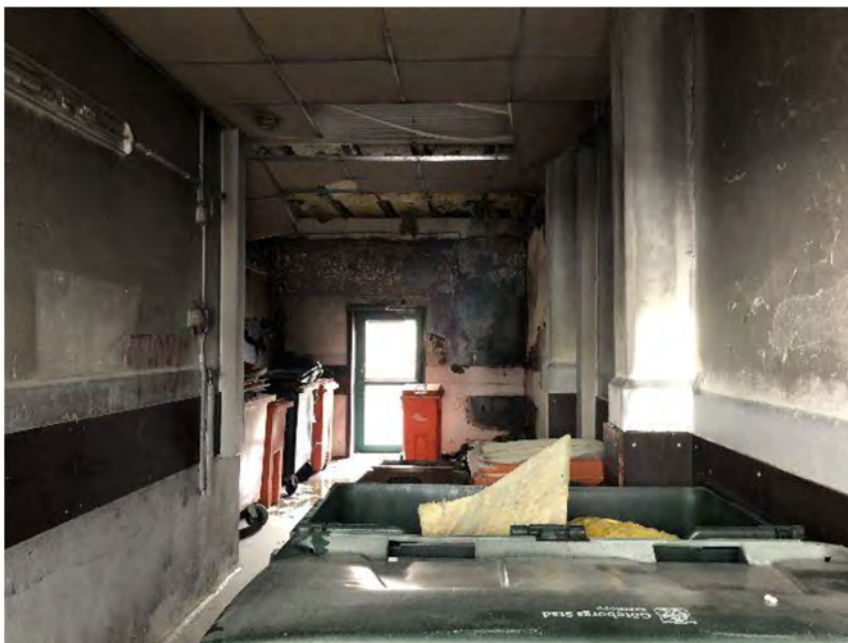
Soprum1

Brand nummer 4 med kostnad på 670 000 SEK. Brand anlagd i soprum. Ser ut att vara ett rätt stort soprum, eventuellt genomgående i byggnaden. Räddningstjänsten bröt 2 dörrar ovanför, det var rök i lägenheterna men ingen hemma, mycket rök i den ovanför. Brandvarnare ljud i lägenheterna. Kostnaderna verkar dock enbart härröra från soprummet. Konstruktionen var betong med delvis utreglade skivväggar och undertak med träbjälklag, isolering, korrigerad plåt och panel. Det var asbets i fogar och plattor som nog kan ha fördyrat. Saneringskostnaden är på 190 000, resten bygg/återställning efter sanering. Viss rivning (t.ex. av puts) ligger på bygg.

Figur B.6 – Inifrån soprum, Källa: RSG

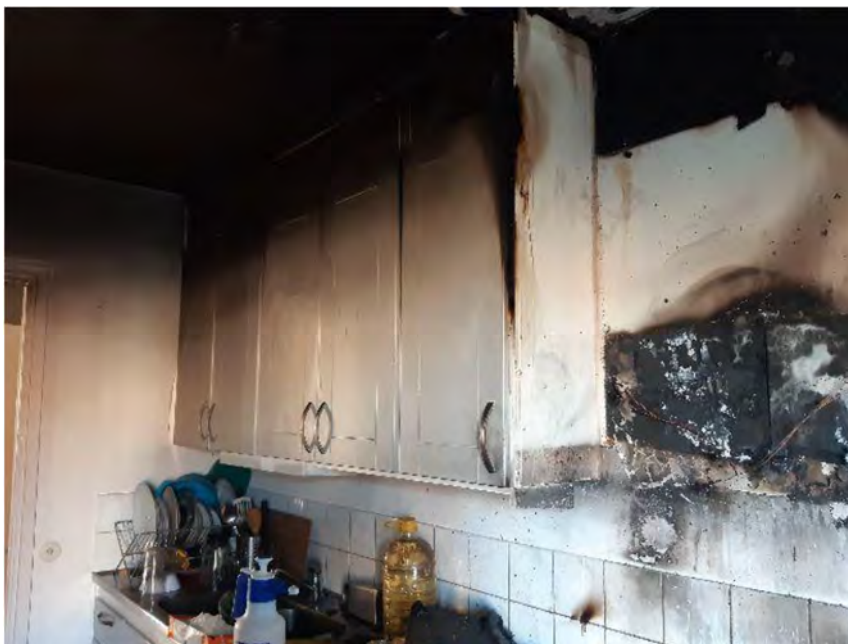
Spis1

Skadeservice anger svåra rök, brand och sotskador i kök, sotskador i övriga lägenheten. Konstruktion: betong med yttskikt av gips, spånskivor isolering, panel och plastmatta. Åtgärdsförslag rivning av kök till betong, spärsmål. Sanera resten, återställ kök, måla sovrums och badrum helt samt tak i vardagsrum och hall. Kostnaderna uppgår till 100 000 för sanering, 250 000 för återställning av kök. Men data här är rörigt, datum stämmer inte i de olika källorna t.ex. Det verkar som en lägenhet till är skadad av vissa noteringar men det går inte att utläsa om det stämmer. Samtidigt om man jämför foto från denna brand och den näst dyraste spisbranden så ser skadorna mer omfattande ut för den näst dyraste.

Figur B.7 – Köket, Källa: RSG

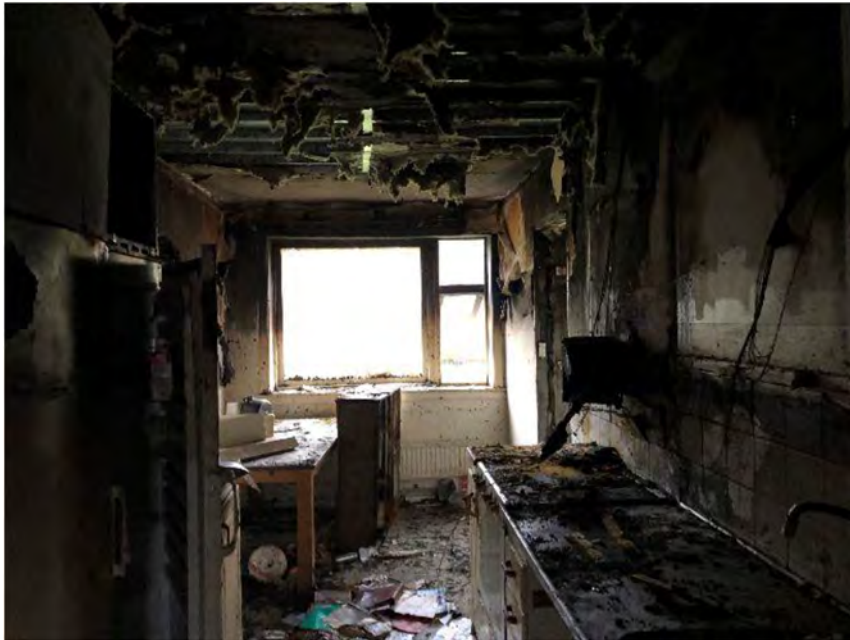
Spis2

Från skadeservice: "Hela lägenheten är totalskadad, Trapphuset är lättare sotskadat från vån 2 till översta våningen, våningarna under är smutsiga efter släckningsarbetet med vatten mm. En del skivor på fasaden utanför köket är brända, då fönstret stått öppet under branden".

Figur B.8 – Köket, Källa: RSG

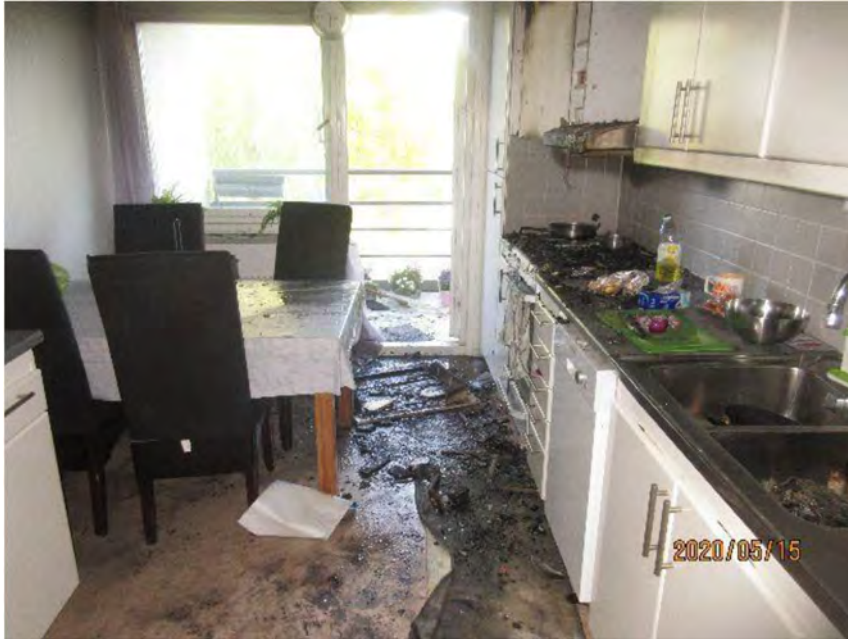
Spis3

Brand nummer 8: Spisbrand. Inte mycket info om brand och insats mer än att det var mycket rök i lägenheten vid ankomst. Finns ingen initial rapport från Skadeservice utan endast en vattenskaderapport. Man ser där att det stod fritt vatten i köket efter insatsen. Konstruktionen är betongbjälklag med plastmatta, tak och väggar i betong, målat respektive tapetserade. Vattenskador för 100 000, total kostnad 398 000 SEK.

Figur B.9 – Köksvy, Källa: RSG

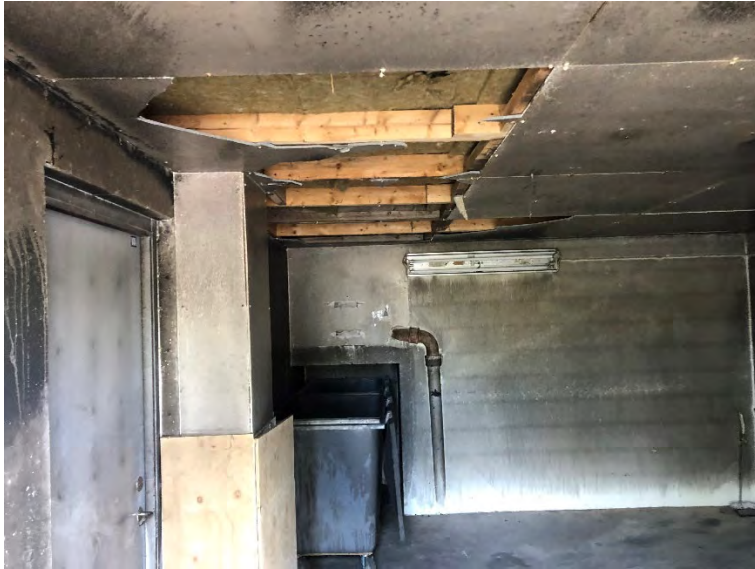
Skadeservice anger konstruktion prefab betong och skadeomfattning som sot i hela trapphuset, stark branddoft i trapphus, soprum och lägenhet våning 5. Även sot i lägenhet plan 5. Åtgärdsförslag: Sanering av trapphus och lägenheten på plan 5. Ommålning av trapphus plan 5 och patentmålning kring soppnedkast. Eventuell asbest.

Figur B.10 – Inifrån sovrums, Källa: RSG

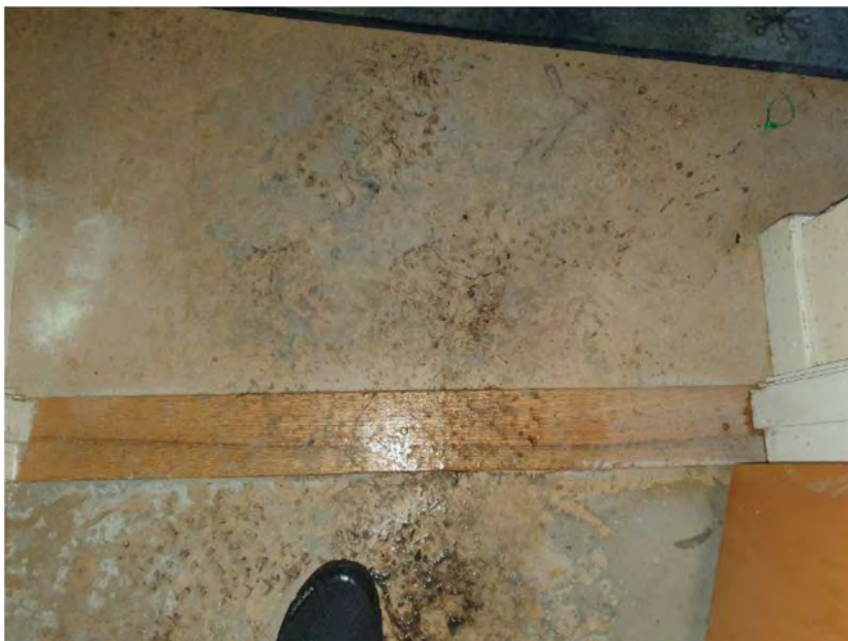
Lampa?

Från skaderapport: Fritt vatten på golvet efter insatsen, Konstruktion: sovrumsgolv: Plastmatta, spånskiva, parkett, övergjutning, sand/grusfyllning, betong mellanbjälklag (Fyllnadsgolv) Väggar Tapetserade betongväggar, tapetserad reglad yttervägg, tak målad betong.

-komplicerat golv har antagligen fördyrat. Det stod olika konstruktion i första versionen av rapporten och andra.

Figur B.11 – Fritt vatten på golvet, Källa: RSG

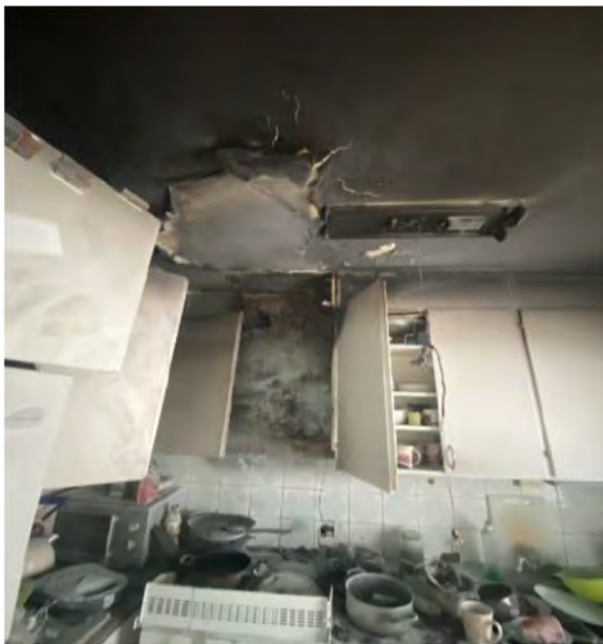
Spis4

Från skaderapport: Skadeomfattning Kök: totalskadat. Vardagsrum: Sot och pulver på alla ytskikt. Hall, WC, Sovrum: Mindre sot och pulver, inte mycket på lodräta ytor. Stark brandlukt i hela bostaden samt ut i trapphus. Trapphus: Vågräta ytor saneras och jonisering etableras. Konstruktion: Prefab betongbjälklag, målade/tapetserade väggar och tak, linoleummatta. Parkett i vardagsrum och kakel och klinker i badrum/WC. Åtgärdsförslag: Kök: Rivs till stomme. Patentmåla alla ytskikt efter rivning och slipning. Vardagsrum: Sanering av alla ytskikt. Målning av tak och eventuellt vägg. Hall, WC, Sovrum: Sanering av ytskikt. Sanering av ventilationen. Uppskattad kostnad 50 000 + material.

Figur B.12 – Vy kök, Källa: RSG

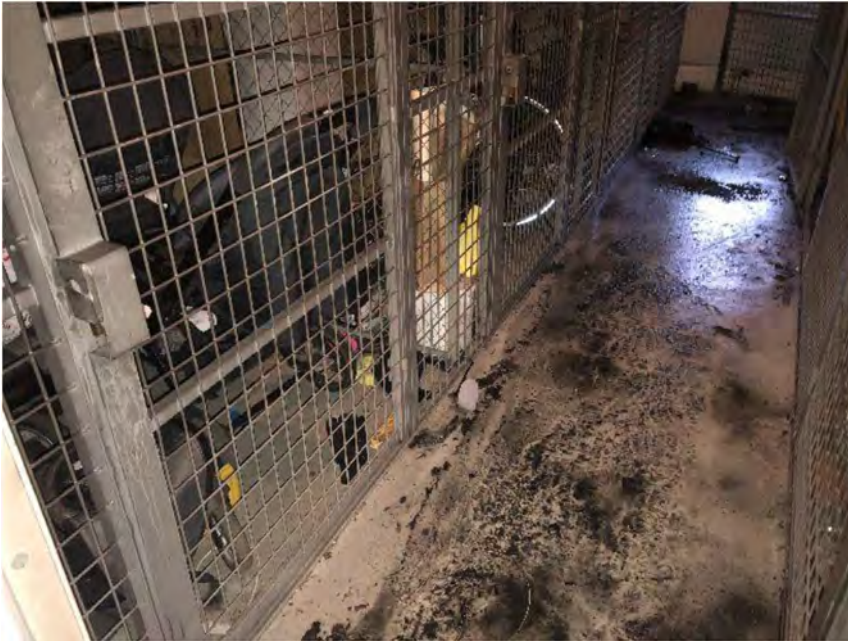
Skadeomfattning anges som förråd totalskadat, trapphus, barnvagnsrum och förråd sot och rökskadade. Daglig verksamhet's lokaler sot i hallen båda plan. Kostnaden understeg till slut 150 000.

Figur B.13 – Brand i förråd, Källa: RSG

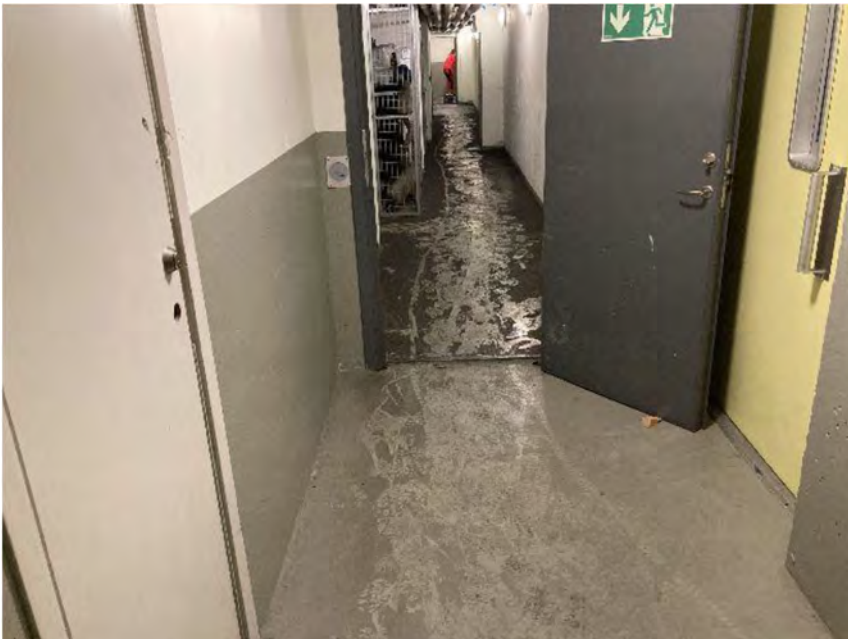
Källare2

Brand 15: Brand i källarförråd i kontorsstol i tomt förråd i övrigt. Anlagd? Röskador i alla förråden (ca 40 st). Lite rök i två trappuppgångar pga förråden går till dessa två uppgångar, men täta dörrar har eventuellt hjälpt till så det blev mindre rökspridning samtidigt var det problem att få upp rökluckor. Kostnad 100 000 SEK.

Figur B.14 – Förrådsbrand, Källa: RSG

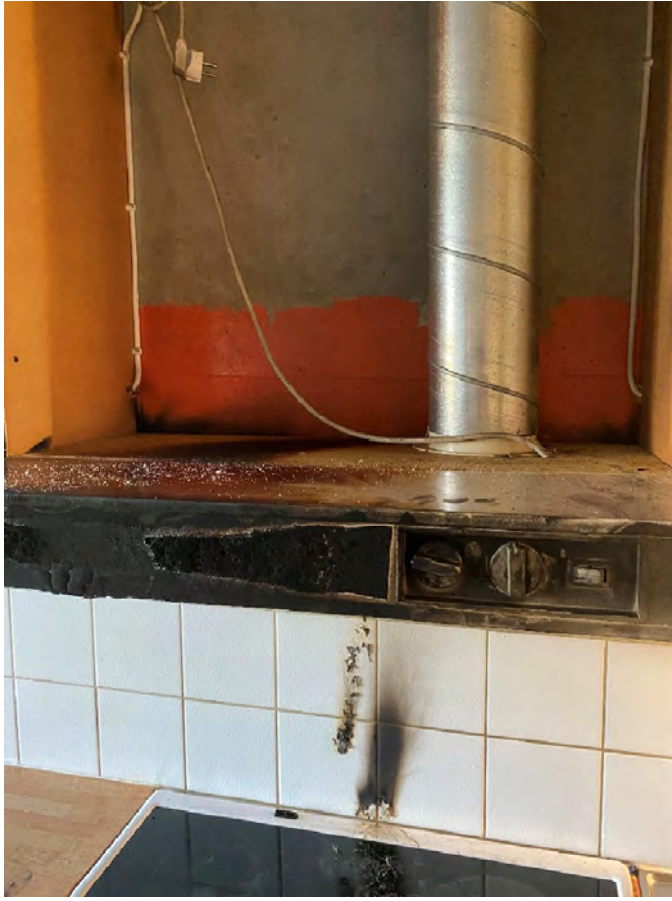
Spis6

Brand 16: Spisbrand glaskeramikhäll 55 000 SEK. Lite olika uppgifter på förloppet: "Boende upptäcker brand och larmar", "Flera inringare om röklukt i trappa". Räddningstjänsten kommer till platsen, "oklart vad som hänt, ser ingen rök, får besked att det är i en lägenhet på sjätte våningen, går in, det står mat på spisen och den står på. Plockar bort maten från spisen samt stänger av spisen. Branden har smältt plasten ovanför spisen, samt en lampa." Dörren till kök och lägenhet stängd.

Figur B.15 – Brand med liten skada, Källa: RSG

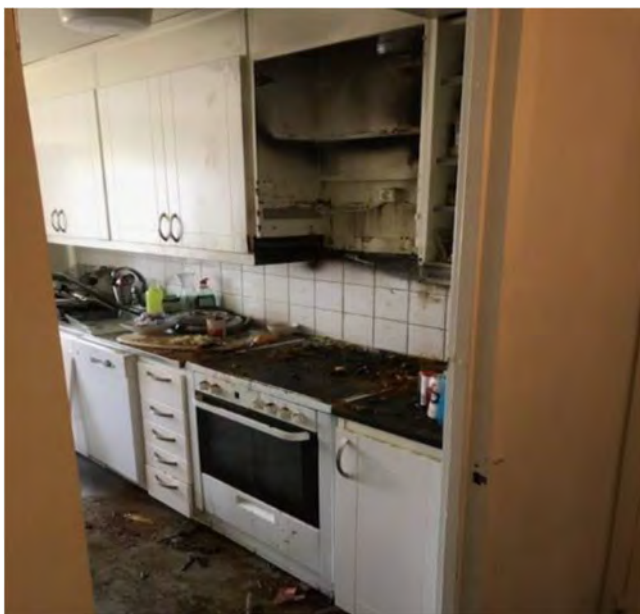
Spis7

Skadeomfattning enligt skadeservice: Fläkt totalskada osäker status på spisen. Sotskador i köket. Åtgärdsförslag, sanering, tak, golv, väggar och skåp, rivning av kryddskåp, rengöring av ventilation. Målning av vissa skåp, nytt kryddskåp, Ny fläkt.

Figur B.16 – Spisbrand med liten skada, Källa: RSG

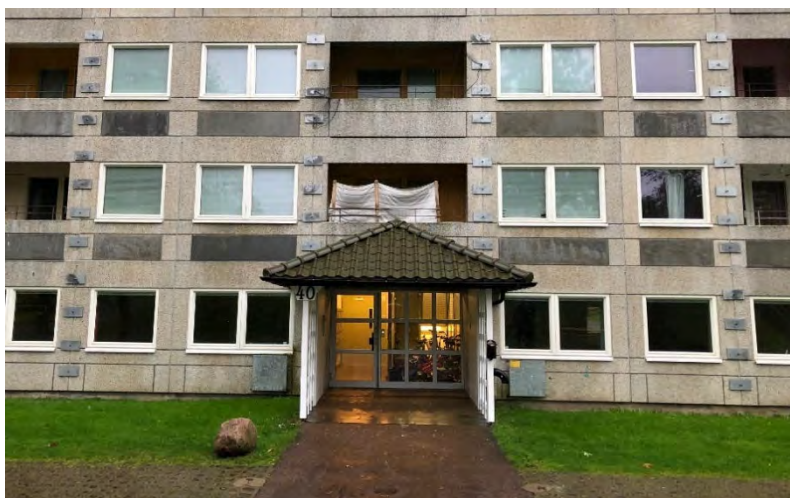
Under en varm söndagseftermiddag i juli startade av oklar anledning en brand i brännbara föremål (madrasser och dylikt) som placerats utanför en entré. Initialbranden spred sig till en utbyggnad med skärmtak som fanns utanför entrén (Bild C.1). Dörren till trapphuset antas ha varit uppställd och branden spred sig vidare in till det ej brandtekniskt avskilda cykelförråd som fanns precis innanför entrédörren. En lägenhetsdörr högst upp i flerbostadshuset hade troligtvis öppnats och sedan inte stängts av den boende. Även balkongdörren i aktuell lägenhet var öppen och detta skapade en skorstenseffekt. Branden var väldigt intensiv och bland annat så smälte räcken och lejdare högt upp i trapphuset på grund av värmen. Även en lägenhet på våning två skadades av branden; antingen genom spridning via trapphuset eller via skärmtaket och fasaden till balkong/fönster.

Bild C.1 visar flerbostadshuset och utbyggnaden med skärmtak vid en av entréerna.

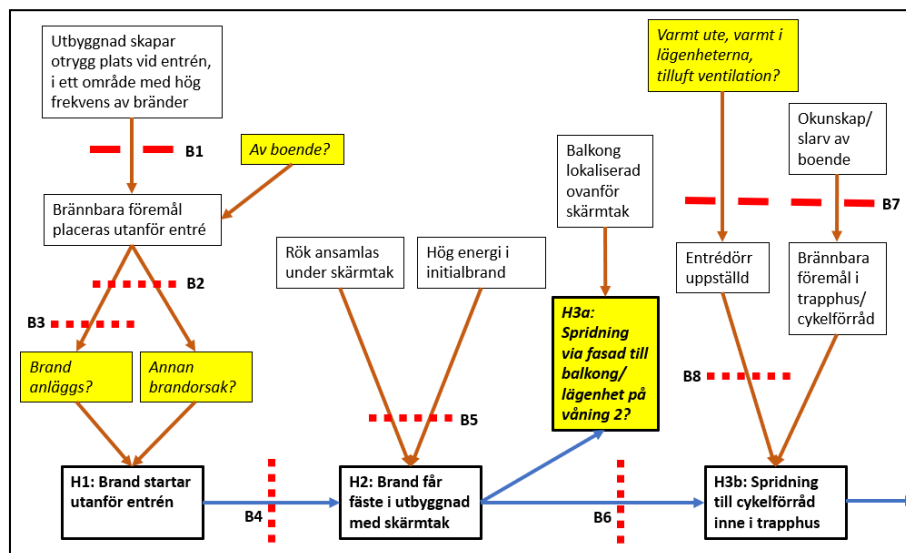
Branden startade av oklar anledning i brännbara föremål som placerats, högst sannolikt av boende, precis utanför entrén (Figur C.2, H1). Fastighetsägaren är medveten om problematiken med att hyresgäster stället ut saker i entréer, trapphus och andra gemensamhetsutrymmen. Bovärden och lokalvårdare försöker rensa bort dessa saker kontinuerligt, samtidigt som man arbetar med information till de boende för att detta ska upphöra. Dessa åtgärder är dock inte tillräckliga. Det hade behövts en mer omfattande rondering och städning, även på helger och röda dagar, kombinerat med en mer effektiv informationskampanj till de boende, för att komma till rätta med problemet. Hyresgästerna behöver en ökad ansvarskänsla samt kunskap och förståelse för riskerna med att placera ut brännbart material i entréer och gemensamhetsutrymmen.

Det är inte säkerställt hur branden startade, men det finns en sannolikhet att den var anlagd (Figur C.2, H1). Det finns åtgärder för att minska risken för anlagd brand, exempelvis låsta dörrar, belysning och bevakning/övervakning. Det är även bra att försöka göra mörka, otrygga platser mer öppna. I det här fallet kan utbyggnaden med skärmtak skapa en mörk och otrygg plats där en brand kan anläggas i det dolda. Ett annat exempel är en ökad närvaro av exempelvis personal, trygghetsgrupper och väktare eller en ökad trygghet, ansvarskänsla och känsla av gemenskap hos de boende i området.

Figur C.2 visar del 1/2 av MTO-analys (Människa/Teknik/Organisation), inklusive barriäranalys, av händelseförloppet Händelse 1 (H1) till Händelse 3a/b (H3a/b) med Barriärerna B1 – B8

B1: Barriär brusten – Information till boende (riskmedvetenhet) **B2:** Barriär saknad – Städning/rondering på helgdag **B3:** Barriär saknad – Bevakning/övervakning (exempelvis kamera) **B4:** Barriär saknad – Utbyggnad i ej brännbart material **B5:** Barriär saknad – Utrustning/kunskap om släckning/begränsning hos boende **B6:** Barriär saknad – Ej brandtekniskt avskilt cykelförråd **B7:** Barriär brusten – Information till boende (riskmedvetenhet) **B8:** Barriär saknad – Larm vid uppställda entrédörrar

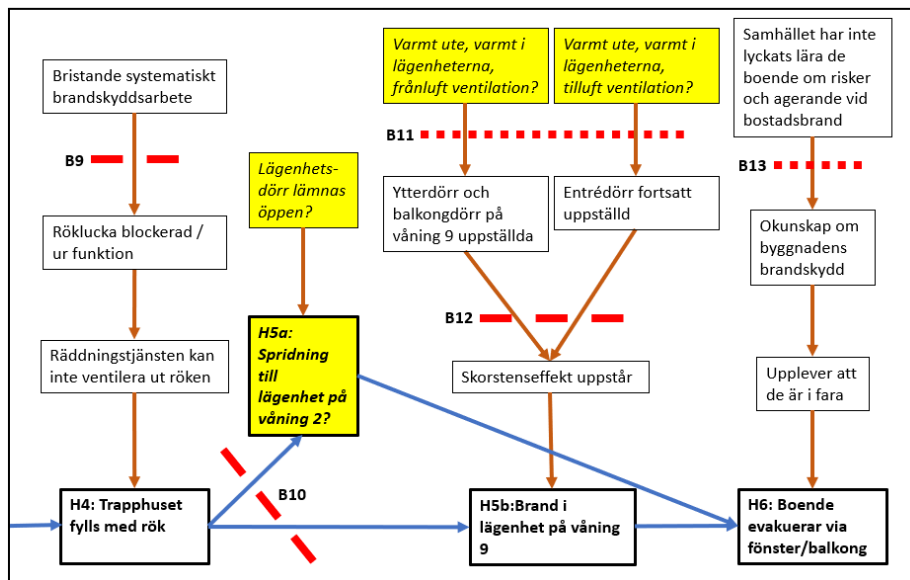
Manöverskåpet till rökluckan i trapphuset var blockerad eller ur funktion (Figur C.3, H4). Hade rökluckan i trapphuset kunnat användas så hade röken troligtvis kunnat ventileras ut den vägen, i stället för att gå via lägenheten på våning nio. Skadorna i lägenheten hade kunnat minskas. Rökluckas funktion ska säkerställas genom ett väl fungerande systematiskt brandskyddsarbete för vilket fastighetsägaren ansvarar.

De boende evakuerar via fönster/balkong (Figur C.3, H6). Denna okunskap kring hur utrymning från ett flerbostadshus är tänkt att gå till, leder till rädsla och en kaosartad stämning på olycksplatsen. Många som sannolikt var säkra i sina bostäder hjälptes alternativt klättrade själva ner från fönster/balkong eller utrymdes med hjälp av räddningstjänstens höjdenhet. Händelsen fick stort utrymme i media. Detta orsakar inga direkta kostnader för fastighetsägaren, men kan ändå påverka varumärket på ett negativt sätt, vilket kan skapa oönskade konsekvenser för fastighetsägaren på sikt.

Figur C.3 visar del 2/2 av MTO-analys (Människa/Teknik/Organisation), inklusive barriär-analys, av händelseförloppet Händelse 4 (H4) till Händelse 6 (H6) med Barriärerna B9 – B13

B9: Barriär brusten – Rutiner för kontroll av röklucka **B10:** Barriär brusten – Information till boende (agerande/ begränsning vid brand) **B11:** Barriär saknad – Information till boende om hur bostaden hålls sval på sommaren **B12:** Barriär brusten – Information till boende (agerande/begränsning vid brand) **B13:** Barriär saknad – Information från samhället/fastighetsägaren (agerande/utrymning vid brand)
