# Driftserfarenheter från sprinkler- installationer i kyrkor och andra kulturhistoriskt värdefulla byggnader

BRANDFORSK  
2024:6

## **Operating experiences from sprinkler system installations in Swedish churches and other heritage buildings**

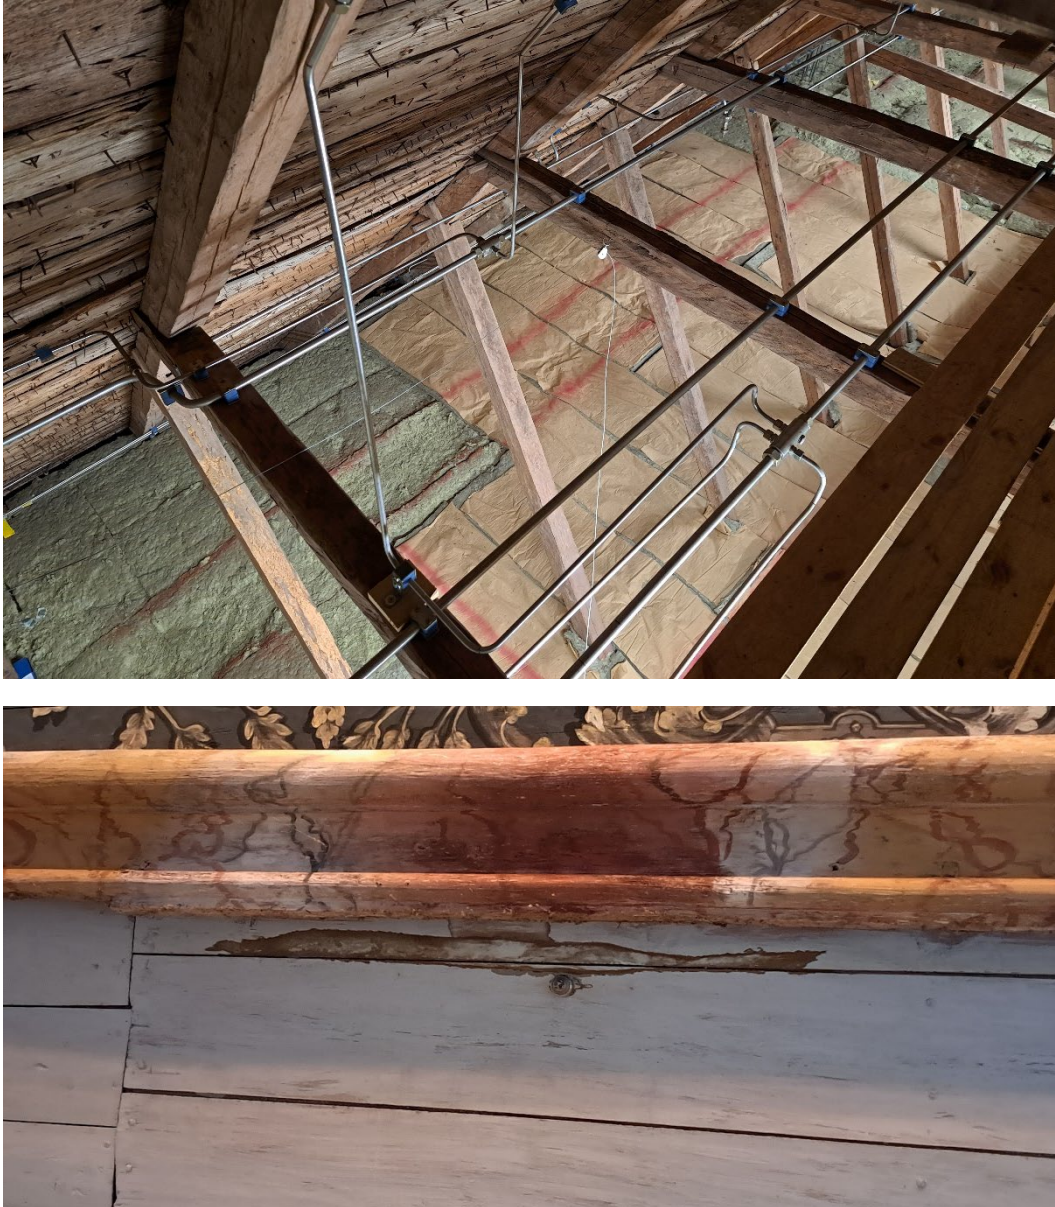
Delar av bjälklaget blev skadat med förhöjd fuktnivå i isolering, blöta bjälkar och träplank. Träplanken i kyrksalen hade en förhöjd fuktnivå och synliga missfärgningar. Golvplanken i kyrksalen samt underliggande isolering hade en något förhöjd fuktnivå. Tecken fanns på att vatten runnit ned till grunden under kyrksalen men det var svårt att bekräfta på grund av begränsade åtkomstmöjligheter. De delar av mineralullsisoleringen som var blöta samt underliggande papp i vindsbjälklaget revs ut. Därefter torkades träbjälkar och träplank med avfuktare placerad under ett skynke med byggplast. Golvplanken torkades och därefter demonterades en golvplanka för kontroll av fuktnivå i underliggande golvisolering. Fuktnivån var tillfyllest och golvplankan återställdes utan åtgärder (Nilsson, 2018).

Figur 5 Delar av den mineralullsisolering i vindsbjälklaget som byttes sett från en plattform vid taknock och missfärgning av takplanka sett från kyrksalen. Mineralullsisoleringen som byttes ut är försedd med ett ytskikt av papper. Foto: Magnus Arvidson, RISE.

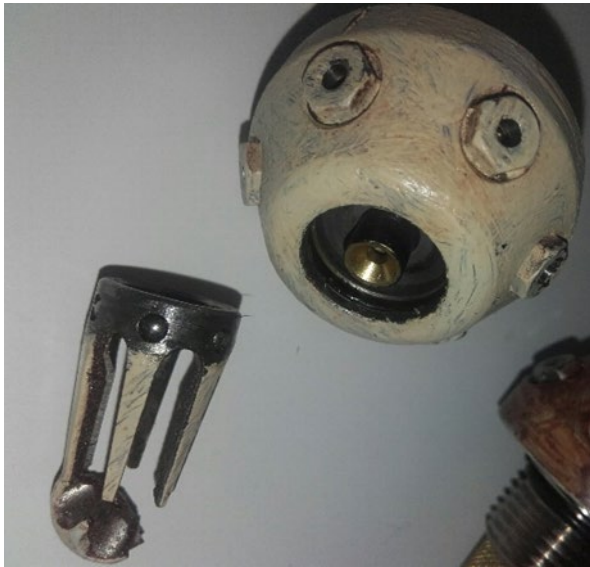
Kyrkan som uppfördes i mitten av 1600-talet har ett högtryckssystem installerat år 2013 där alla delar av rörsystemet är fyllt med frysskyddsmedel. Ett automatiskt munstycke som var installerat under en takfot aktiverade den 25 mars 2018, det vill säga under våren. Figur 6 visar munstycket och här kan ses att skyddskorgens topp har brustit. Det invändiga trycket i rörsystemet har alltså överförts via glasbulben, som därmed har stått emot trycket, vilket inte skyddskorgens metalliska delar gjort. Här kan noteras att godstjockleken är som minst precis i anslutningen mellan byglarna och toppen. Vid aktiveringen genererades ett brandlarm. När anläggningsskötare kom fram upplevde denne att vattenflödet var lågt vilket talar för att munstycket var delvis igensatt. Aktiveringen förorsakade inga större materiella skador.

Figur 6 Automatiskt munstycke (högtryckssystem) installerat under takfot som aktiverade utan brand. Foto: Okänd.

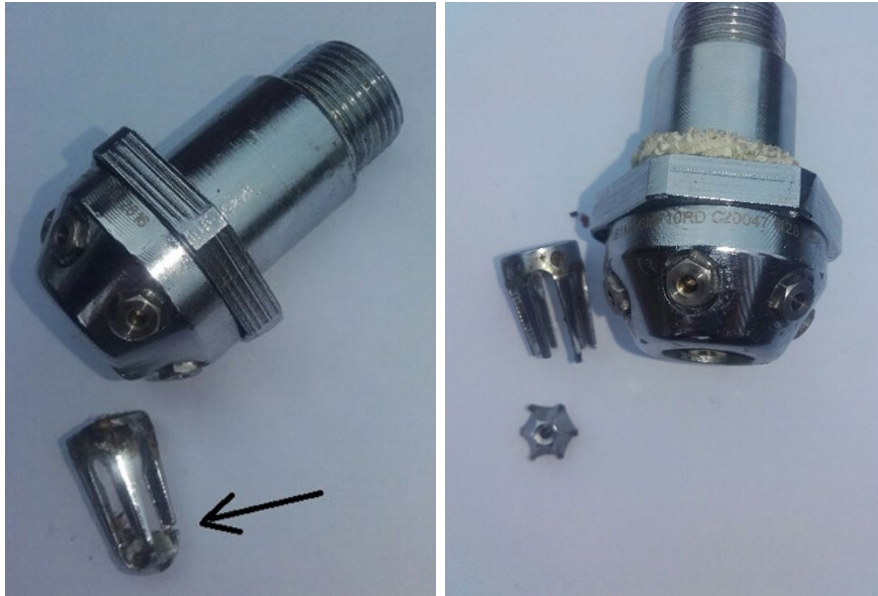
Figur 7 visar de båda munstyckena. För det ena av munstyckena kan ses en skada på en av skyddskorgens byglar. Skyddskorgens har dock inte brustit utan i detta fall är det glasbulben som har varit den svagaste länken. För det andra munstycket har skyddskorgens topp brustit. Det invändiga trycket i rörsystemet har alltså överförts via glasbulben, som därmed har stått emot trycket, vilket inte skyddskorgens metalliska delar gjort.

Figur 7 Automatiska munstycken (högtryckssystem) installerade på kyrkvind som aktiverade utan brand. Foto: Okänd.

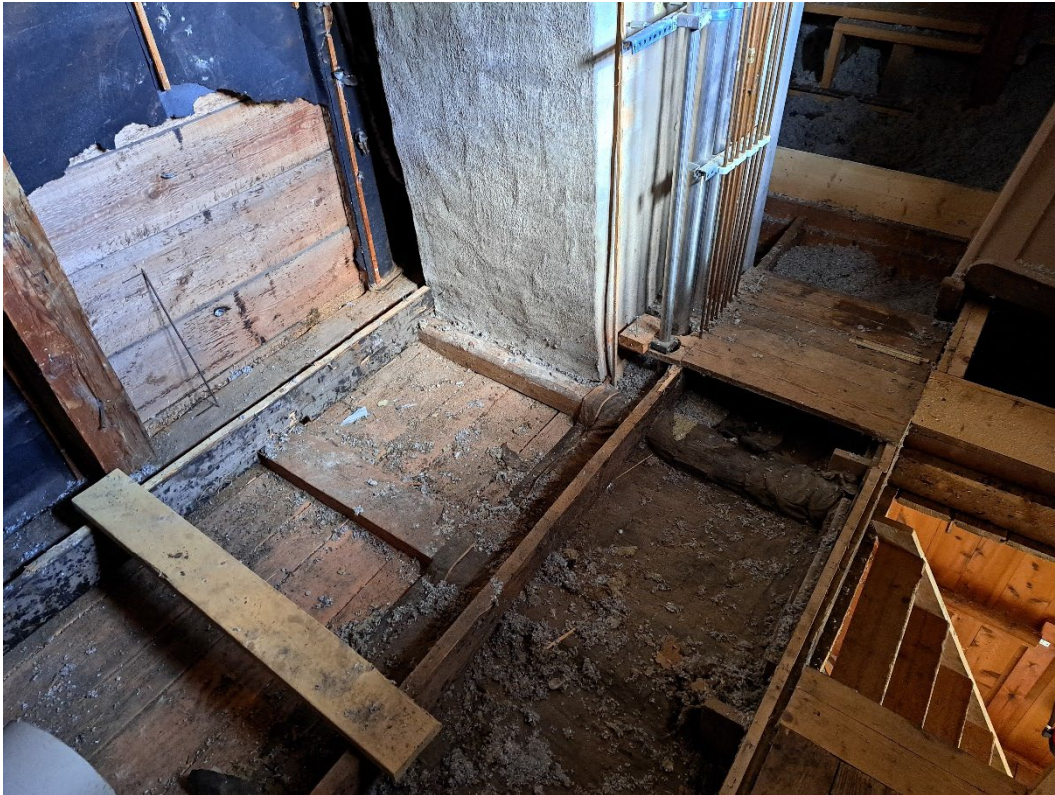
Vad kan ha föranlett aktiveringen? Under veckan hade det varit varmt. Enligt SMHI var utomhustemperaturen vid mätstationen i en närliggande större ort som lägst 13,4 °C och som högst 25,8 °C under dygnet. Medeltemperaturen var 18,7 °C och det var ingen nederbörd. Omgivningstemperaturen på vinden skulle kunna ha överskridit den nominella aktiveringstemperaturen (93 °C) för glasbulben, vilket bedöms som osannolikt eftersom endast ett munstycke aktiverade. En annan mer sannolik teori är att glasbulben haft en försvagning (mikrosprickor). Tryckökningen i rörsystemet på grund av den högre omgivningstemperaturen kan ha fått glasbulben att spricka. Eftersom glasbulben splittras vid aktivering finns inget kvar att granska för att avgöra vad som hänt. Figur 8 visar bjälklaget där isoleringen avlägsnats.

Figur 8 Foto från platsbesöket i september 2023, veckan efter aktiveringen. Den våta lösisoleringen var avlägsnad. Foto: Magnus Arvidson, RISE.

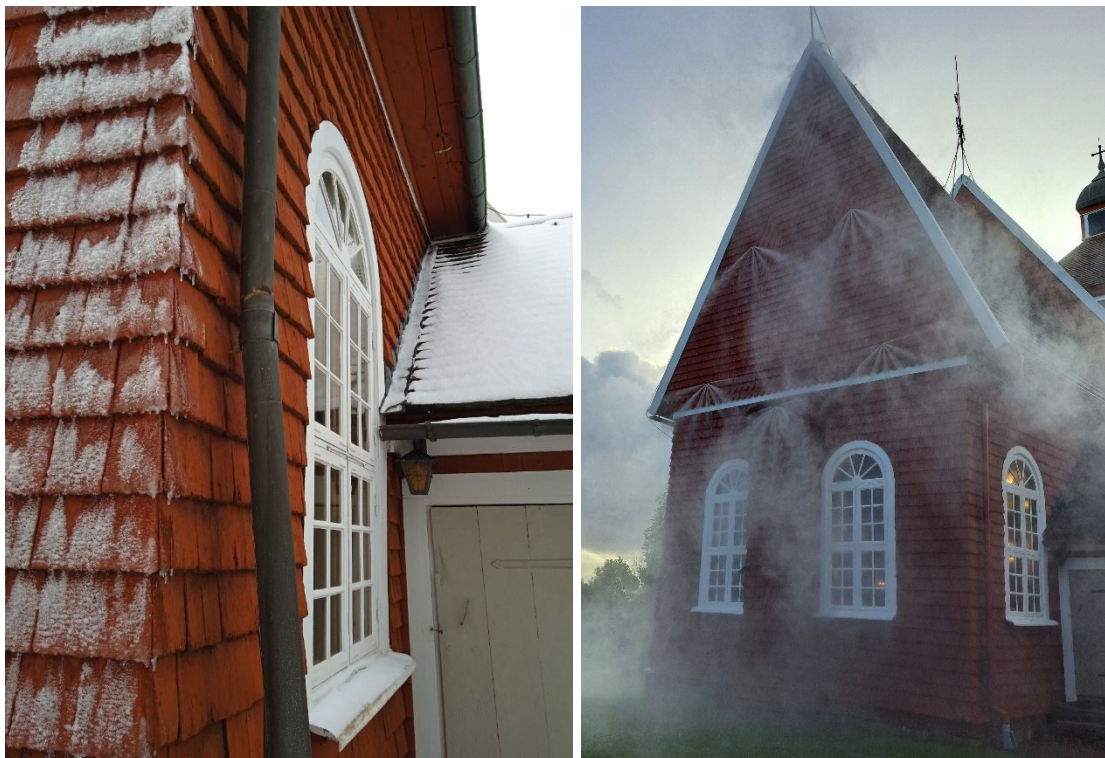
Figur 9 Vid en stöld av i första hand stuprör och åskledare av koppar aktiverade en utvärdig sektion med munstycken (högtryckssystem) när tjuvarna också försökte stjäla värmedetektkabel. Händelsen inträffade vintertid vilket orsakade isbildning på fasaden. Foto: Dave Clarke, Svenska kyrkan. Till höger ses provning av samma sektion vid platsbesöket hösten 2023. Foto: Magnus Arvidson, RISE.

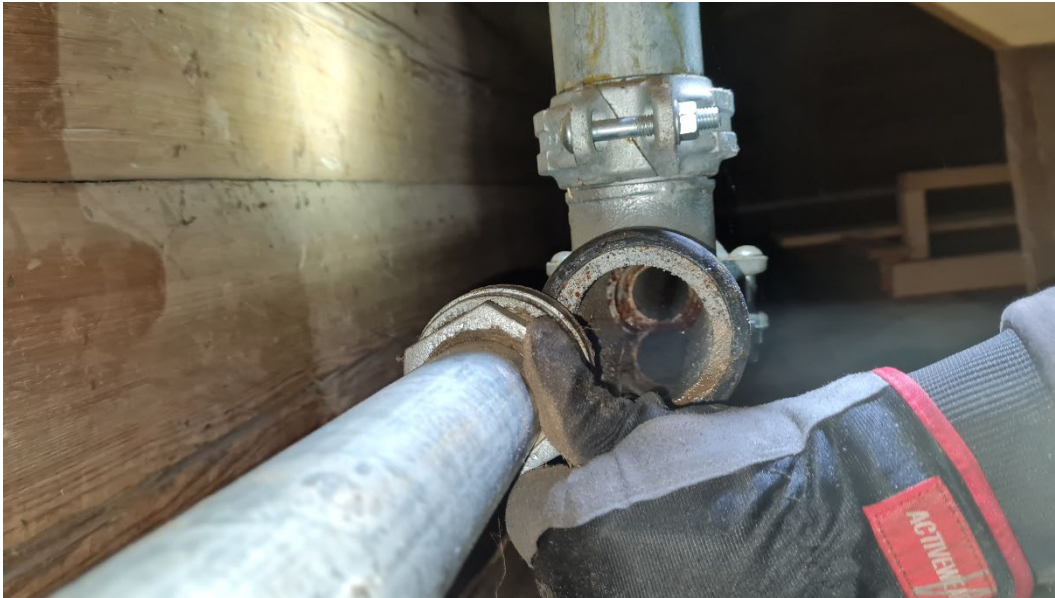
En annan kyrka anses vara en av landets äldsta och bäst bevarade träkyrkor. Kyrkan och den intilliggande klockstapeln har ett traditionellt sprinklersystem som togs i drift 2011. Inledningsvis var det många onödiga larm från brandlarmet och många driftslarm. Efter att rökdetektorer har justerats och larmsändare bytts har fellarmen minskat rejält. Rörssystemet är konstruerat av galvaniserade rör med både gängade rörkopplingar och mekaniska rörkopplingar. Systemet har en enda torrörlarmventil. En invändig rörkontroll utfördes i samband med revisionsbesiktningen år 2022. Mindre rostangrepp noterades i horisontella distributionsrör och en mindre mängd vatten fanns kvar mellan rillkopplingarna. Figur 10 visar en rörkoppling med kvarstående vatten.

Figur 10 Kvarstående vatten i en mekanisk rörkoppling i ett torrörssystem. Foto: Tomas Godby, Brandskyddsbesiktning T Godby AB.

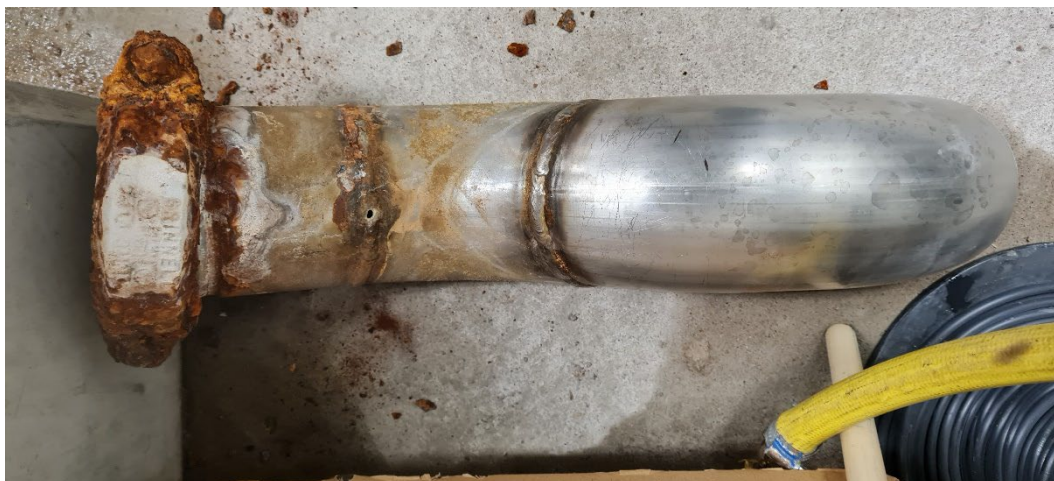
Figur 11 Genomrostning av rör av rostfritt stål, troligen på grund av galvanisk korrosion. Foto: Tomas Godby, Brandskyddsbesiktning T Godby AB.

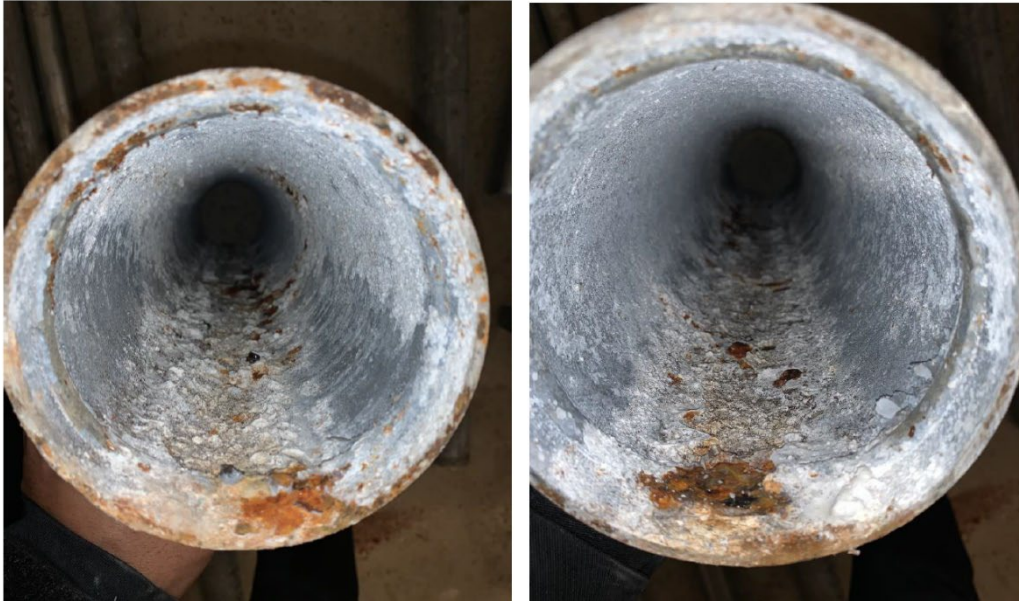
En vanlig förekommande driftserfarenhet är att invändig rörkorrosion orsakar läckage. Det har bidragit till att flera sprinklersystem har tagits ur drift och byggts om. Ett sådant exempel är Marinmuseum i Karlskrona. Sprinklersystemet har två sektioner: sektion 1 som är ett pre-actionsystem och sektion 2 som är ett våtrörssystem. Sprinklerrören för båda sektionerna är invändigt och utvändigt galvaniserade och installerades omkring 1996. Här noteras att det enligt gällande regelverk SBF 120:8 inte tillåts invändigt

galvaniserade rör för våtrörssystem. En invändig kontroll av rörsystemet och en funktionskontroll av sprinklerna för sektion 1 genomfördes år 2020. I sektion 1 har installation av sprinklerrören inom vissa delar gjorts med otillräcklig lutning vilket bidrar till kvarstående vatten som ökar risken för korrosion. Vid den invändiga rörkontrollen demonterades flera rördelar som granskades visuellt. Grenrören bedömdes generellt vara i gott skick men stamledningar från DN65 och uppåt ansågs vara i dåligt skick så till vida att de hade stora ansamlingar av korrosionsrester och hårt sittande kalkavlagringar. Figur 12 visar några exempel. Dessutom dokumenterades punktförsämring av godstjocklek och utvändigt korrosion (Belo Da Silva, 2020).

Figur 12 Exempel på invändig korrosion och hårt sittande kalkavlagringar i sprinklerrör demonterade från Marinmuseum i Karlskrona. Sprinklerrören är invändigt och utvändigt galvaniserade. Foto: Marco Belo Da Silva, AlbaCon.

Sammantaget rekommenderades utbyte av rör med dokumenterad korrosion och utbyte av sprinkler. Utöver detta ska sprinklersystemet utföras med erforderlig rörlutning och avtappningspunkter (Belo Da Silva, 2020).

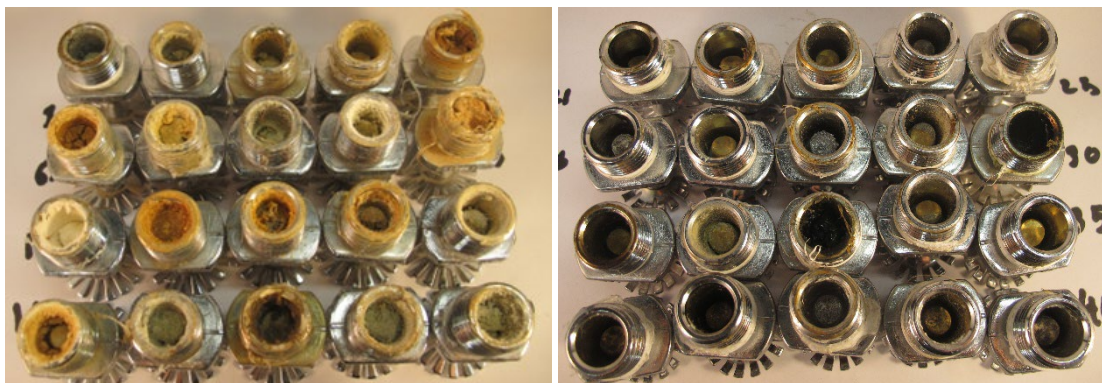
Figur 13 Tjugo automatiska sprinkler (till vänster) demonterade från Marinmuseum i Karlskrona som felaktigt installerats nedåtriktade vilket bidragit till kvarstående vatten och kalkavlagringar i inloppen. De tjugo sprinklerna till höger har varit installerade korrekt, det vill säga uppåtriktade. Foto: Mourhaf Jandali, RISE.

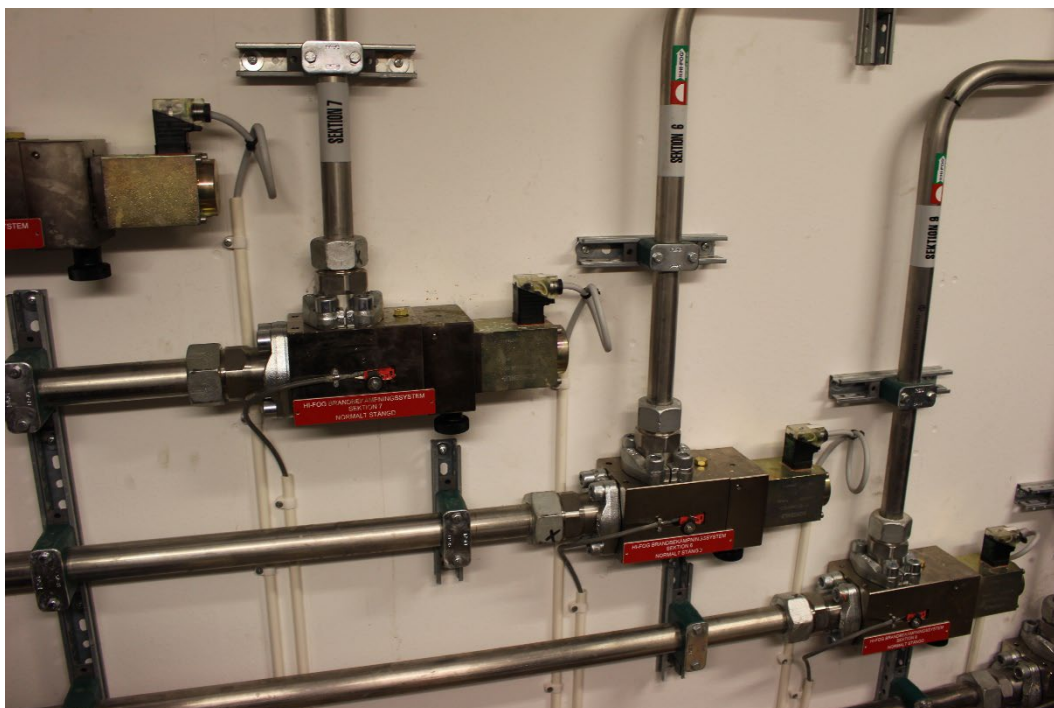
Figur 14 Sektionsventiler för ett gruppaktiveringssystem där möjlighet till provning att ventilerna öppnar vid brandlarm saknas. Det är dock möjligt att prova att magnetventilen som ska öppna ventilerna får en spänningssignal (24 V) vid brandlarm. Foto: Magnus Arvidson, RISE.

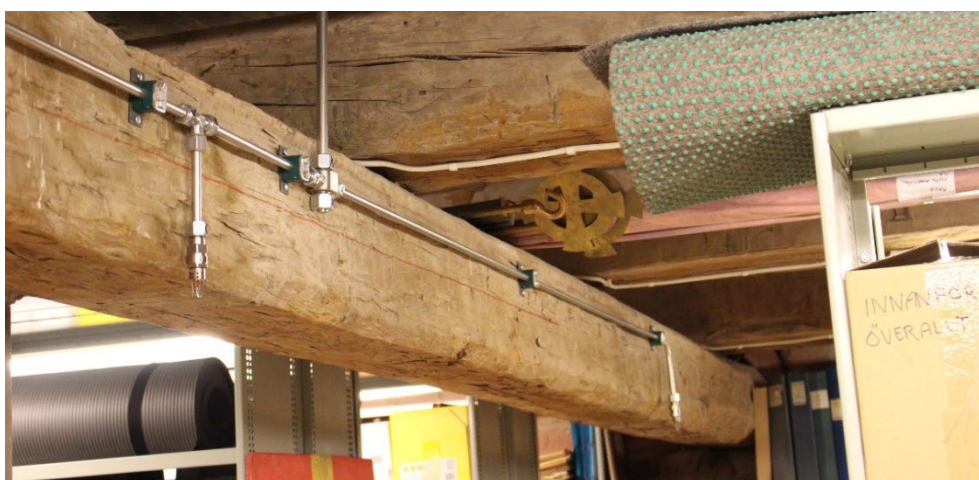
Figur 15 Automatiska munstycken (vattendimsystem) installerade långt ned från taket i ett förråd, detaljfoto. Foto: Magnus Arvidson, RISE.

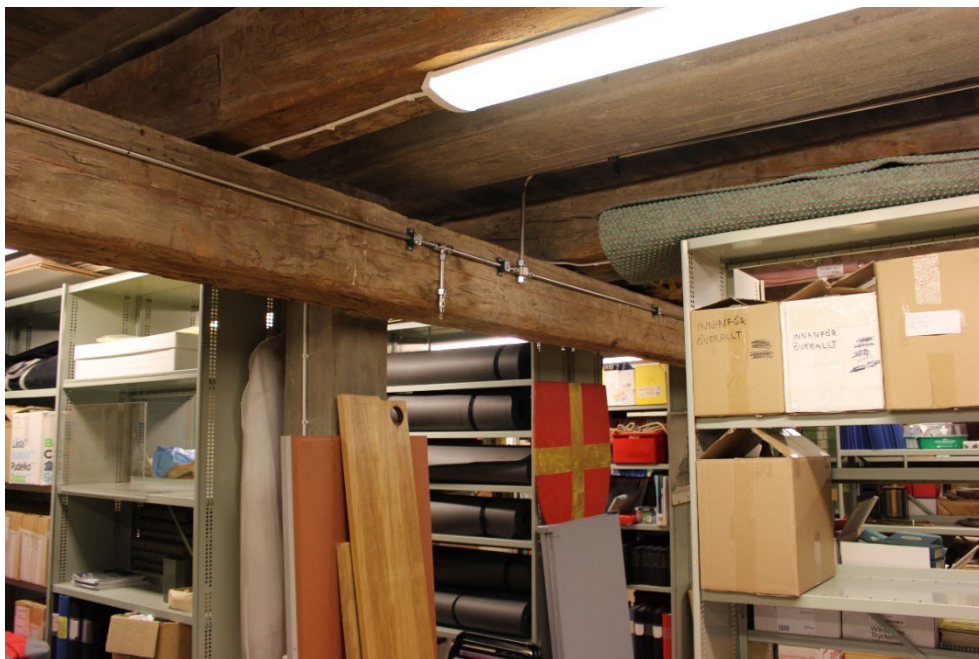
Figur 16 Automatiska munstycken (vattendimsystem) installerade långt ned från taket i ett förråd, översiktsfoto. Foto: Magnus Arvidson, RISE.

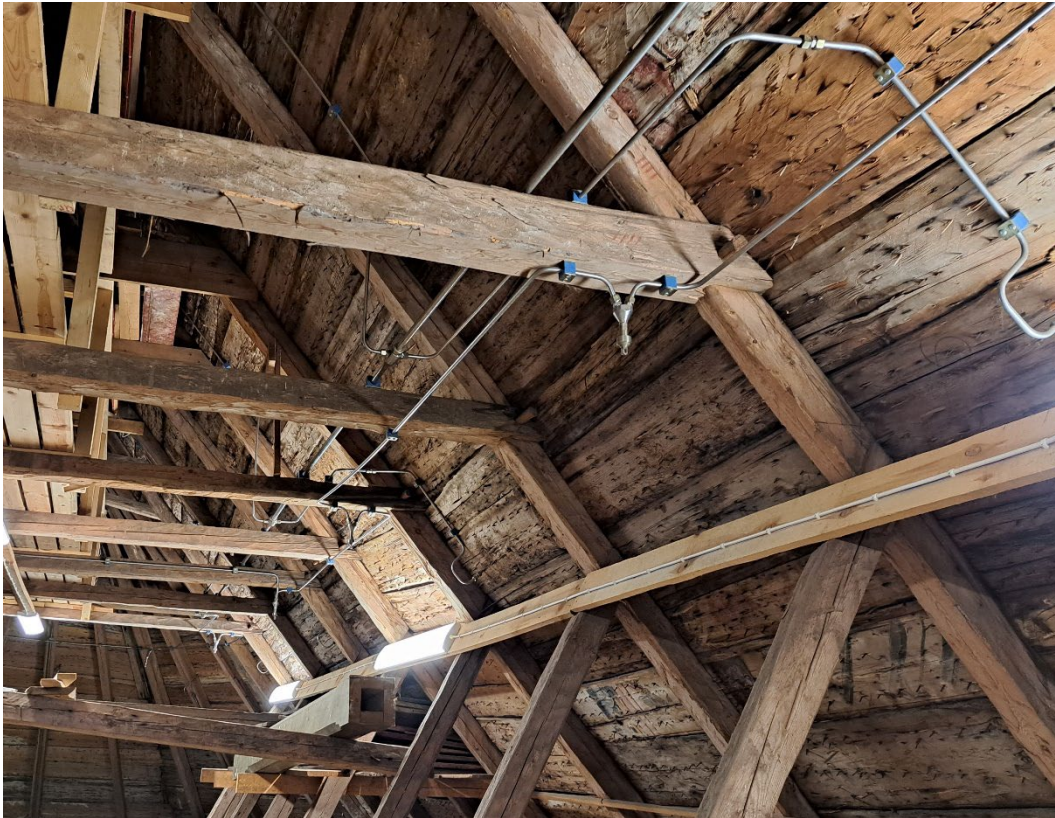
Figur 18 Ett vattendimsystem på vind. Systemet har nedåtriktade automatiska munstycken vid taknocken kompletterat med en rad (längs varje sida) med samma typ av munstycke ett par meter från takfoten. Här ses att avståndet till den invändiga takytan är långt och att det horisontella avståndet mellan munstycken är långt. Detta påverkar både aktiveringen och vattenbegjutningen negativt. Foto: Magnus Arvidson, RISE.

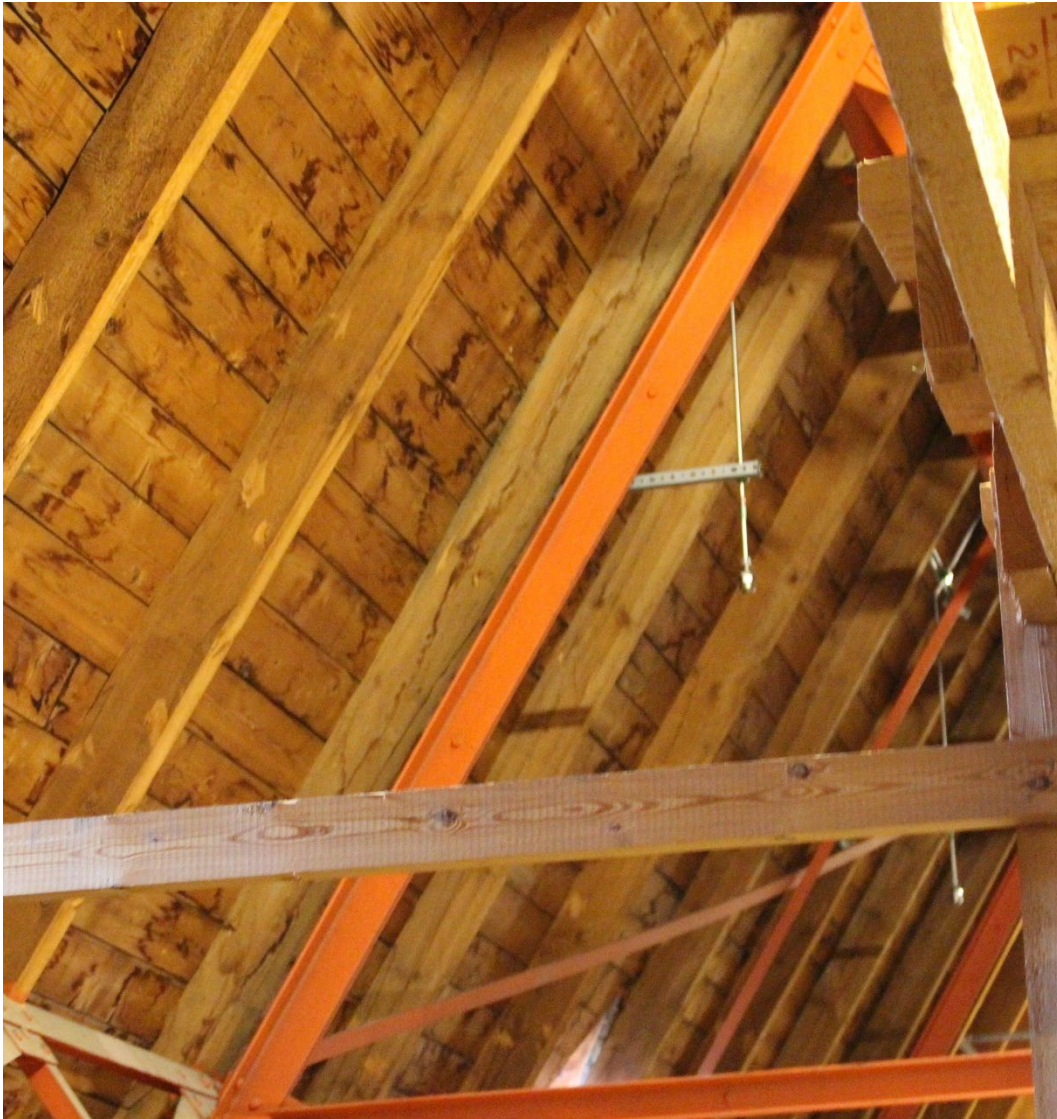
Figur 19 Ett vattendimsystem i ett vindsutrymme i en större stadskyrka. De öppna munstyckena är få och placerade så att de inte ger fullständig vattenbegjutning mot de invändiga takytorna. Munstycken vid taknock saknades. Foto: Magnus Arvidson, RISE.

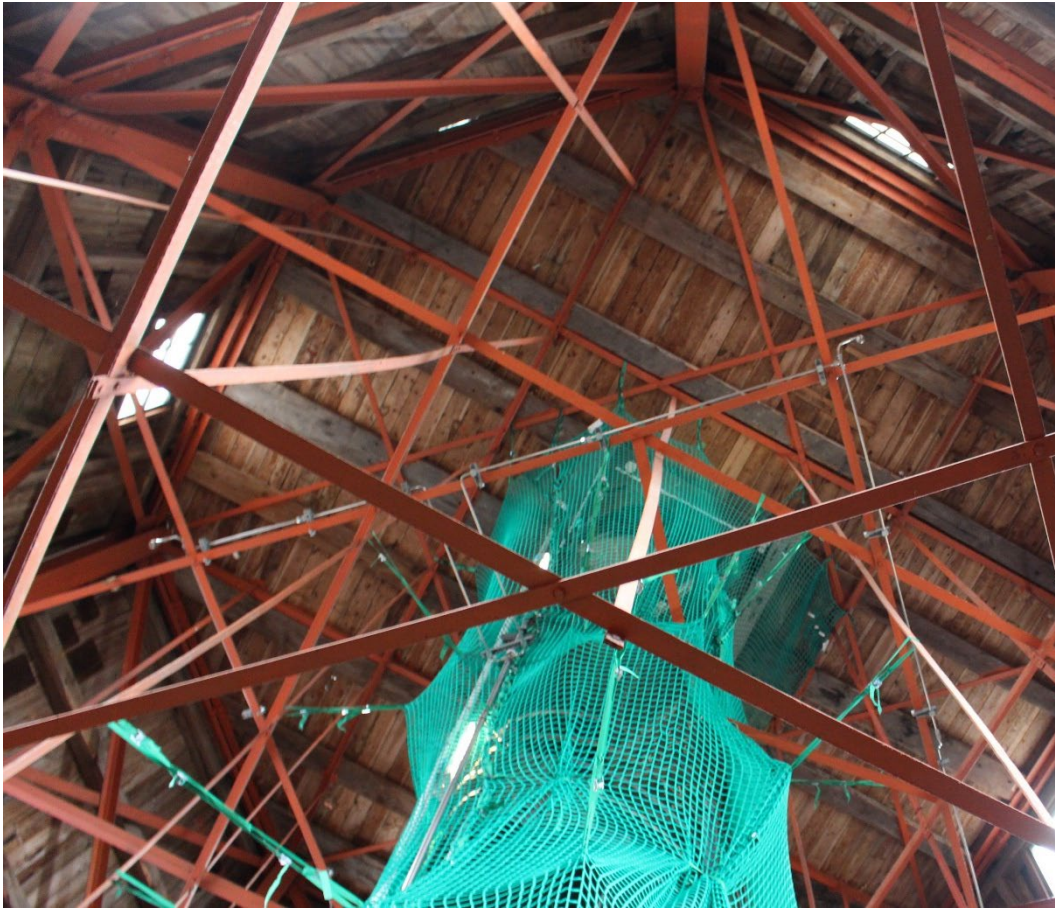
Figur 20 Ett vattendimmsystem i ett kyrktorn i en större stadskyrka. De öppna munstyckena är få och placerade så att de inte ger fullständig vattenbegjutning mot de invändiga vägg- och takytorna. Foto: Magnus Arvidson, RISE.

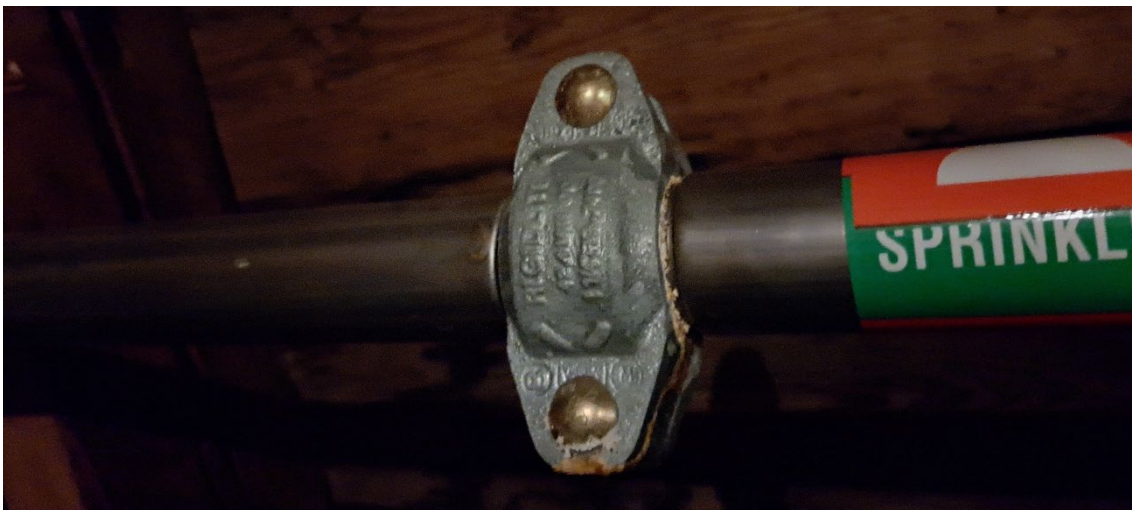
Figur 24 Grenrör av rostfritt stål i ett torrörssystem i en större stadskyrka. Här ses att installatören använt rörkopplingar av galvaniserat och inte rostfritt stål för de rillade rören. Foto: Magnus Arvidson, RISE.

Tillverkaren av rörkopplingarna medger galvaniserade rörkopplingar i miljöer där det utvändiga korrosionsskyddet som ges av rostfria rör inte är nödvändigt. Vid just den avbildade rörkopplingen kan ses något som skulle kunna vara ett mindre läckage eller korrosion. Kopplingen demonterades och rent visuellt var dock tätningspackningen och röret dock i mycket gott skick.

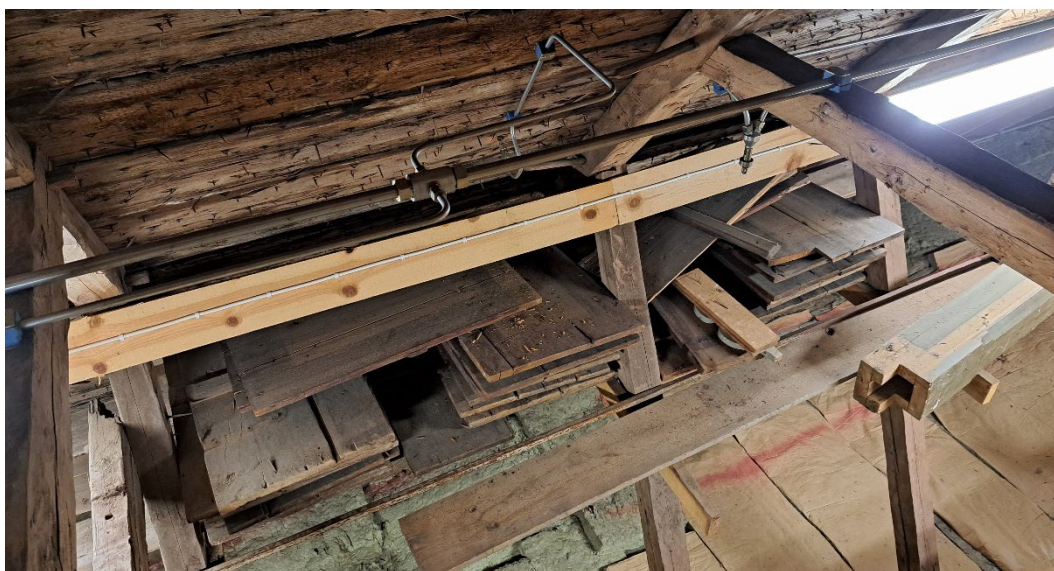
Figur 25 Exempel på lagring av brännbart material på vind. I detta fall har konsoler byggts på takstolarna vilket talar för att det någon gång i tiden betraktats som en permanent lösning. Foto: Magnus Arvidson, RISE.

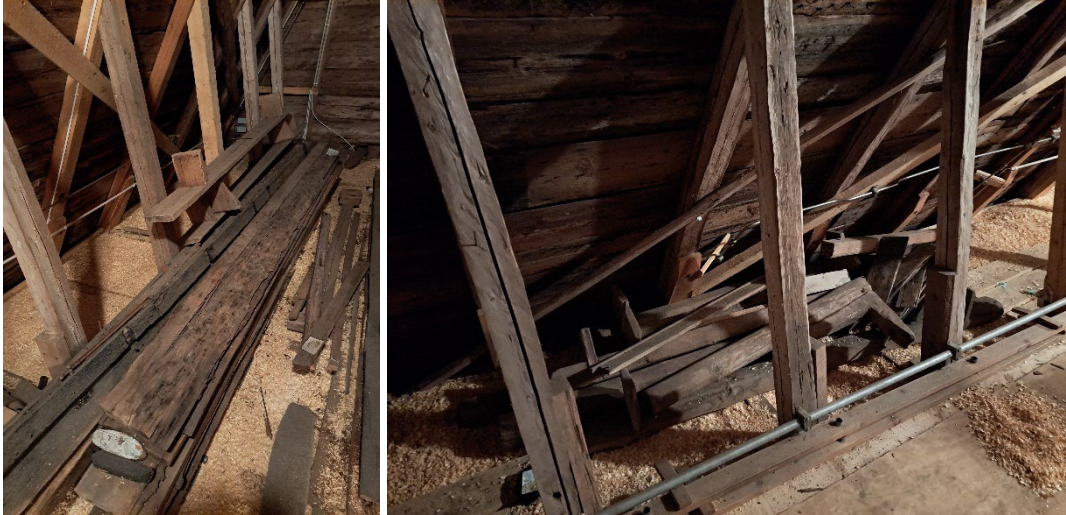
Figur 26 Exempel på lagring av brännbart material på vind. Här har plankor och annat material av trä placerats direkt på vindsbjälklaget. Det kan också noteras att bjälklaget är isolerat med såg- och kutterspån (brännbart material). Foto: Magnus Arvidson, RISE.

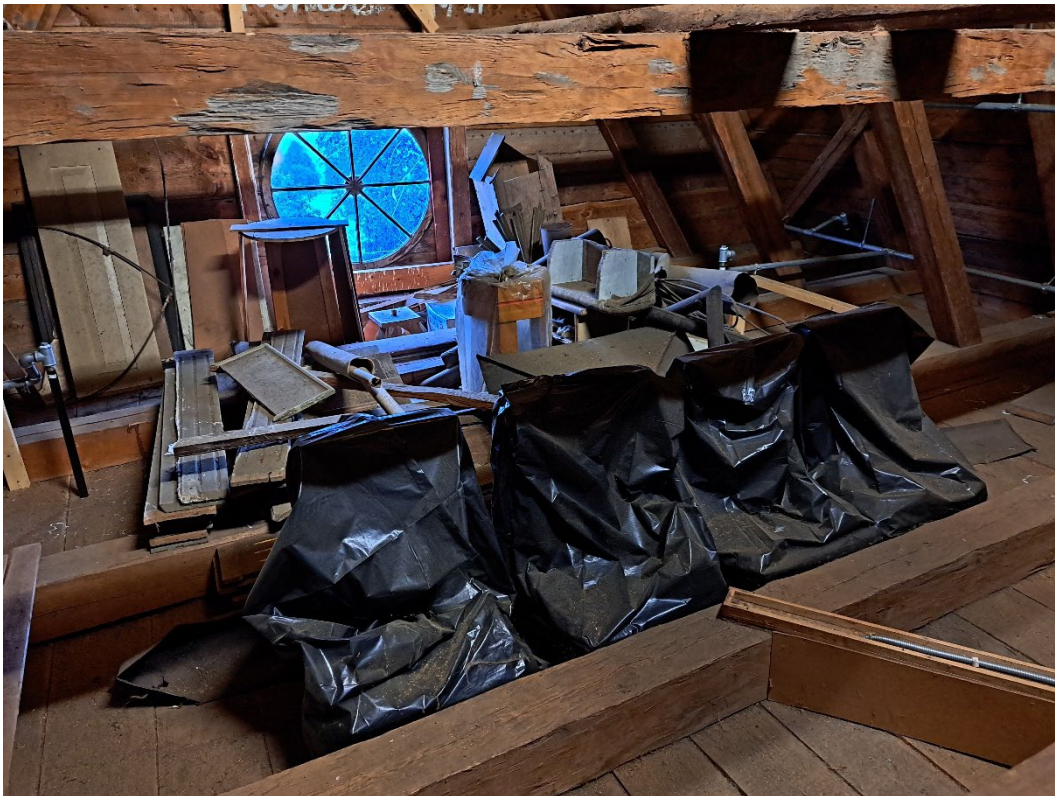
Figur 27 Exempel på lagring av brännbart material på vind. Här har plankor och annat brännbart material placerats direkt på vindsbjälklaget. De svarta plastsäckarna förhindrar förvätning av vatten från sprinkler. Foto: Magnus Arvidson, RISE.

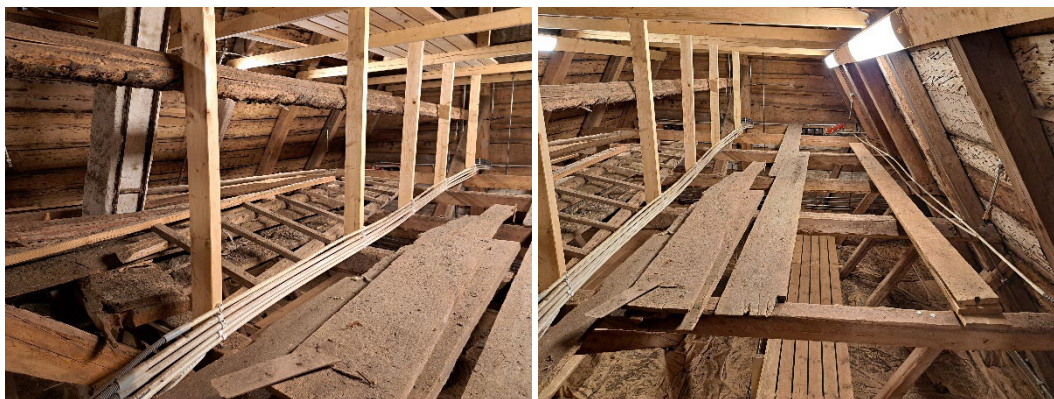
Figur 28 Exempel på lagring av brännbart material på vind. Här har plankor och annat brännbart material placerats direkt på takstolarna. Foto: Magnus Arvidson, RISE.

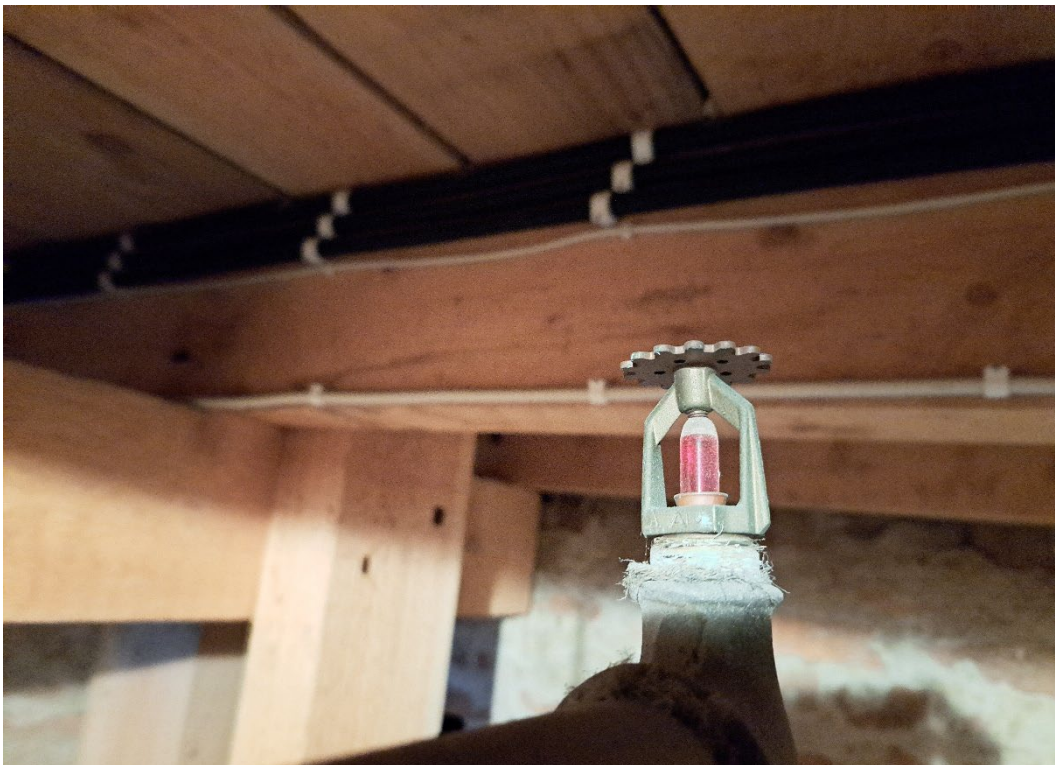
Figur 29 Sprinkler av typen nedåtriktade spraysprinkler (SSP) som har installerats uppåtriktade med avsikten att vattenbegjuta undersidan av träbjälklaget i ett kyrktorn. Sprinklernas spridarplatta är placerad cirka 300 mm ned från undersidan av träbjälklaget. Foto: Magnus Arvidson, RISE.

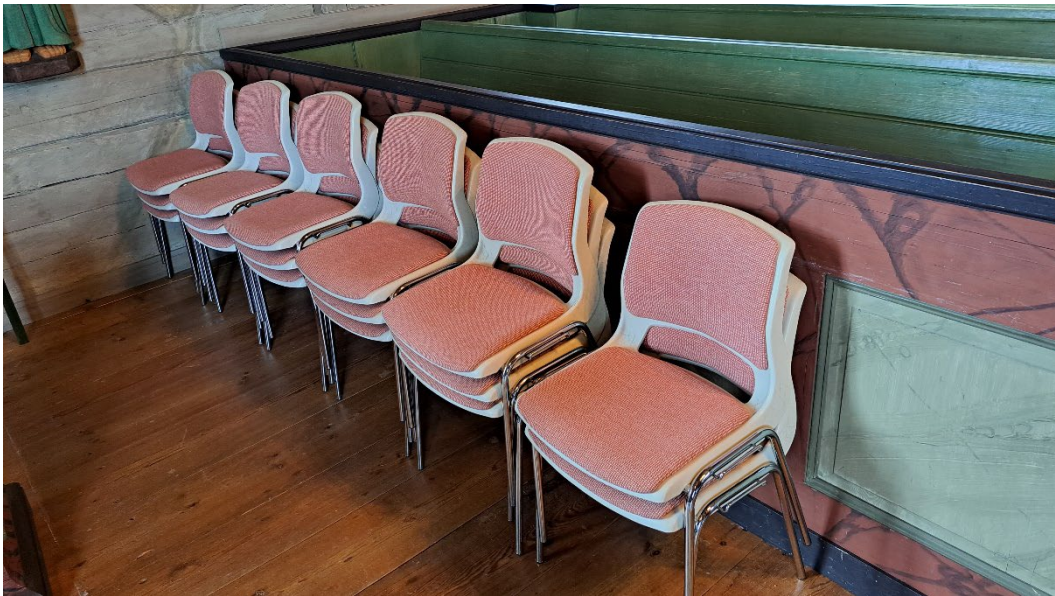
Figur 33 Stolar tillverkade av plast som förvaras staplade i ett kyrkorum. Foto: Magnus Arvidson, RISE.

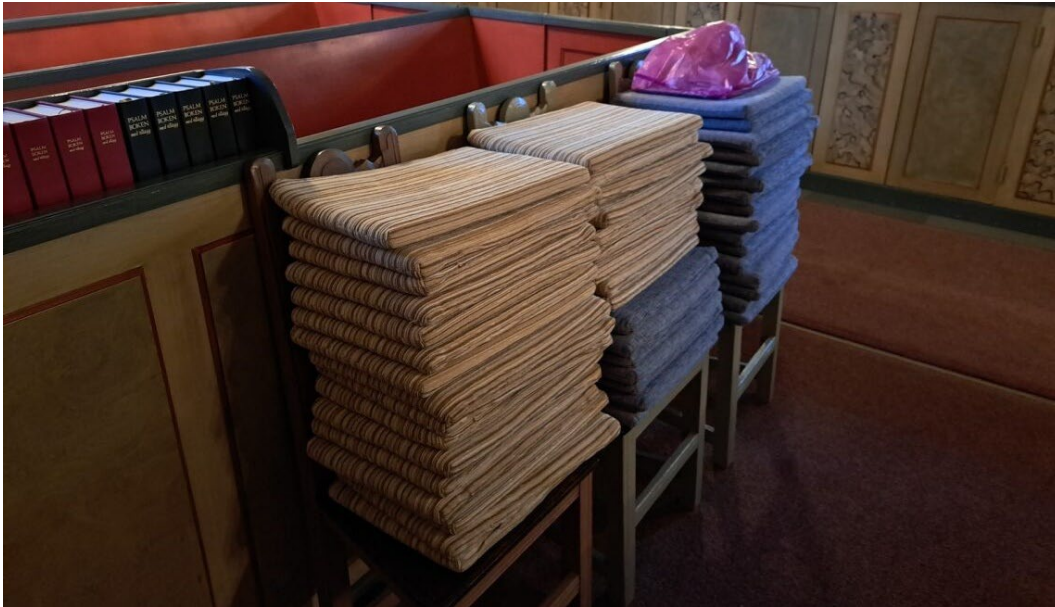
Figur 34 Sittdynor tillverkade av skumplast som förvaras staplade i ett kyrkorum. Foto: Magnus Arvidson, RISE.

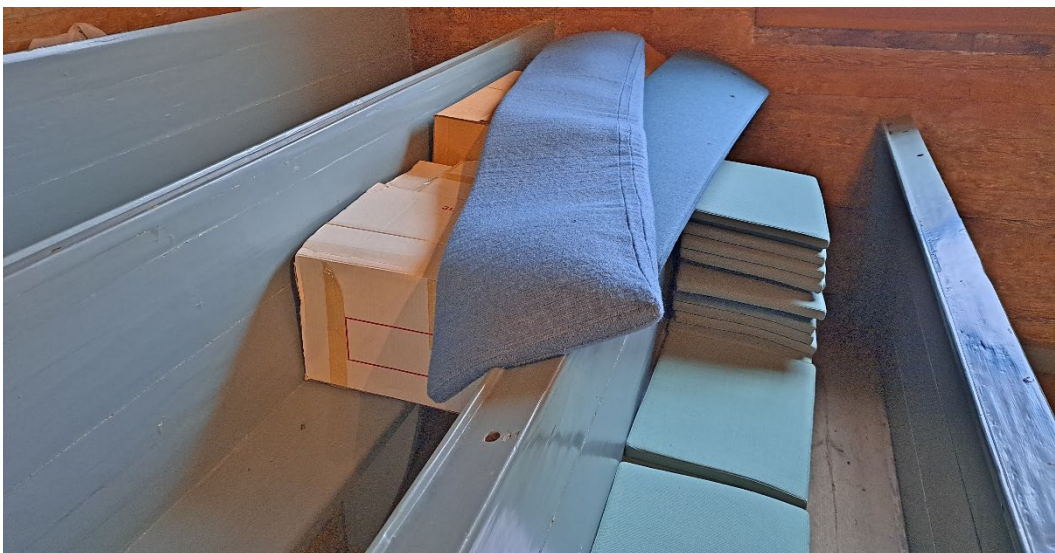
Figur 35 Sittdynor och kartonger med okänt innehåll lagrade på en orgelläktare. Foto: Magnus Arvidson, RISE.

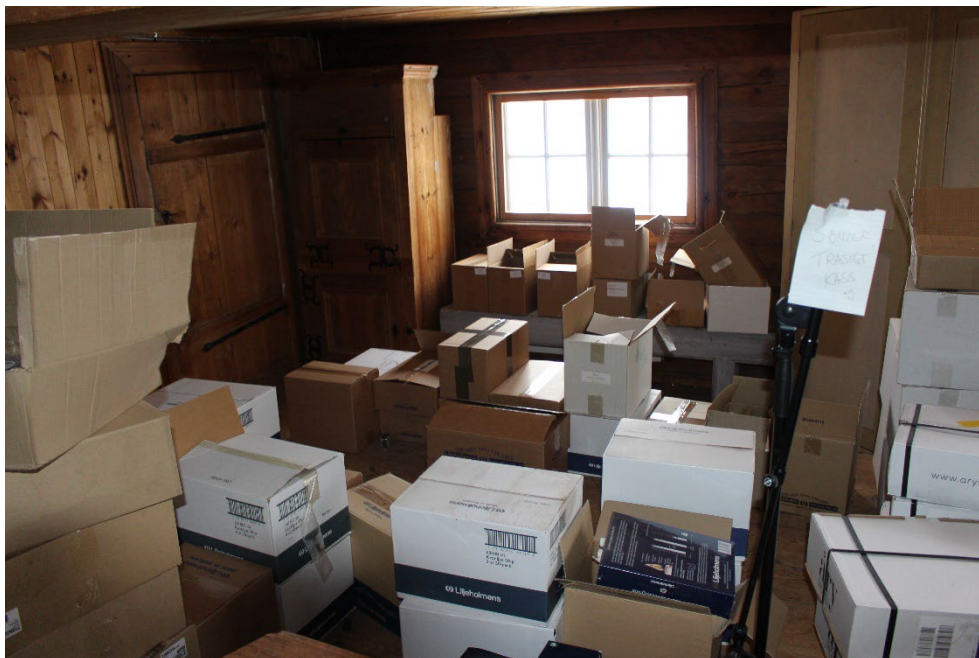
Figur 36 Lagring av brännbart material i en 1700-talskyrka som ökar sannolikheten för uppkomst av brand, intensifierar brandförloppet och försämrar möjligheten för sprinklersystemet att kontrollera branden. Foto: Magnus Arvidson, RISE.

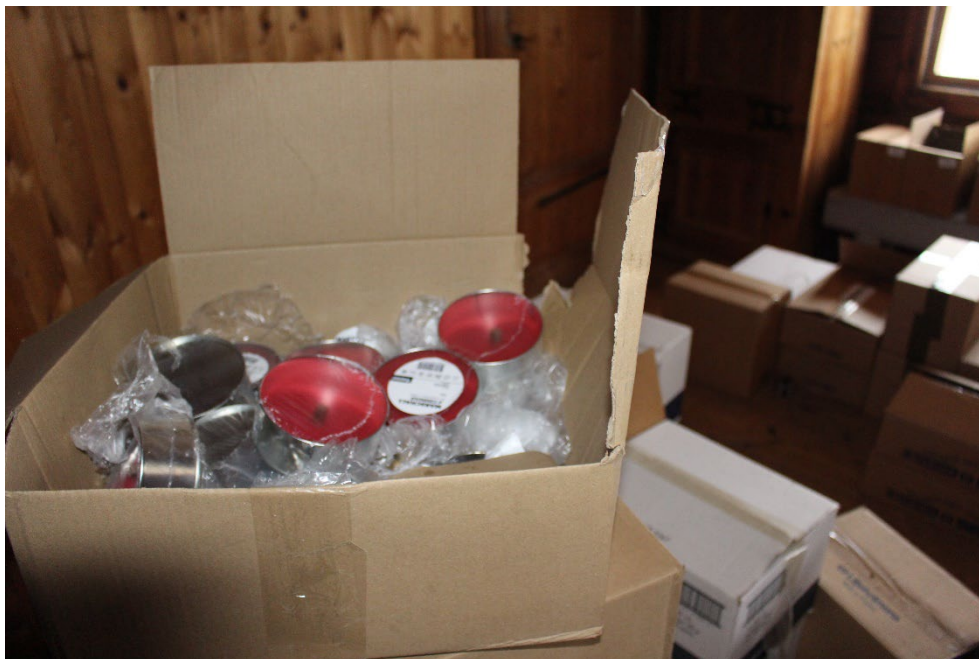
Figur 37 Bland det brännbara materialet återfanns kartonger med marschaller. Foto: Magnus Arvidson, RISE.

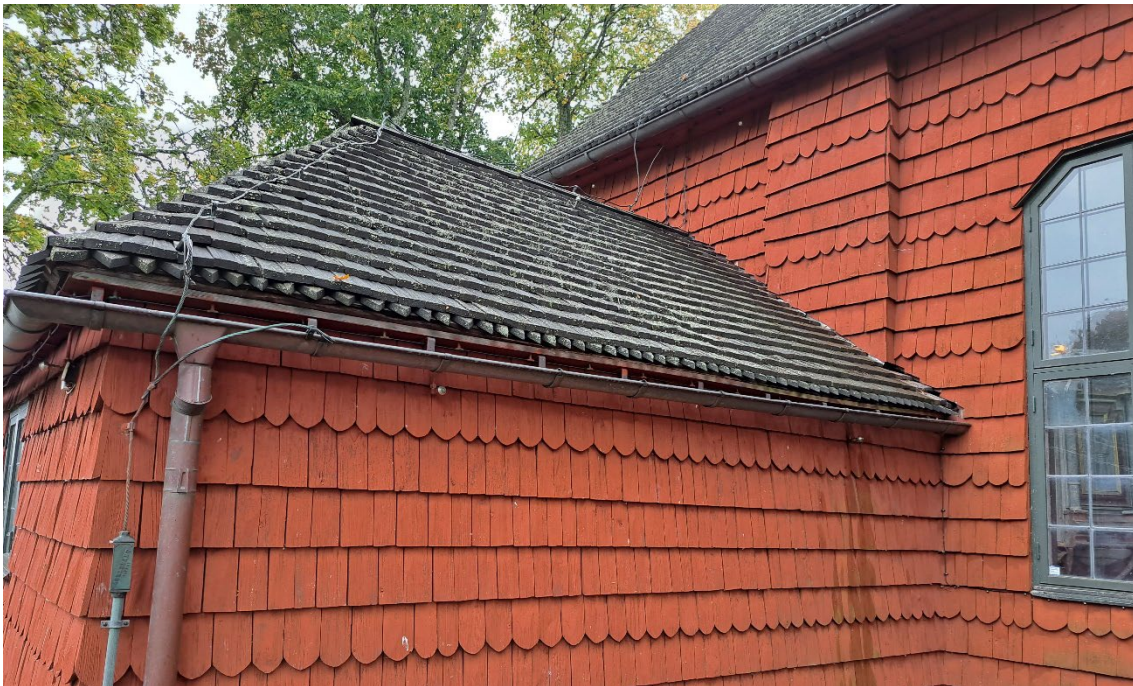
Figur 38 Ett exempel där nedledarsystemet ligger nära eller i kontakt med brännbart spåntak. Foto: Magnus Arvidson, RISE.

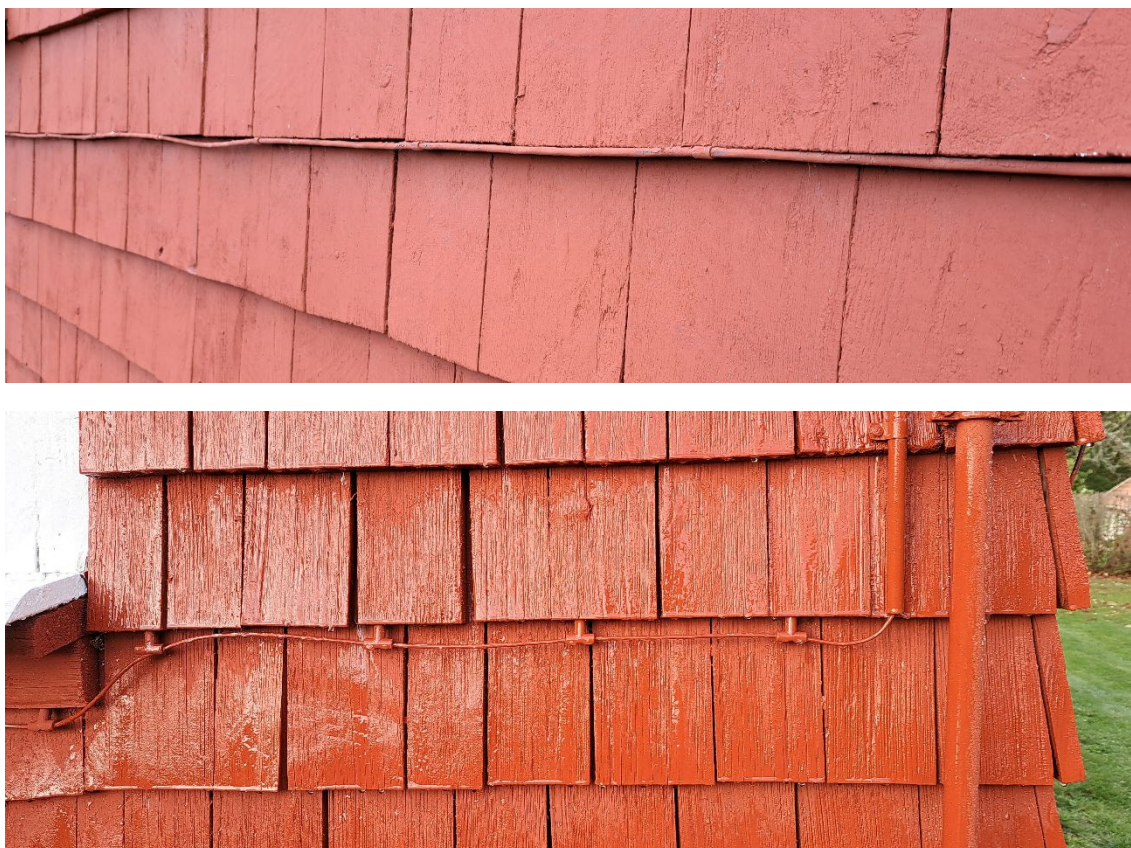
Figur 39 Två olika sätt att installera värmedetektionskablar på en fasad med träspån. Båda exemplen är från samma kyrka. Det övre fotot visar infästning med vanlig klammer (sämre lösning) och det nedre fotot visar infästning med distansklammer (bättre lösning). Foto: Magnus Arvidson, RISE.
