# Driftserfarenheter från sprinkler- installationer i kyrkor och andra kulturhistoriskt värdefulla byggnader

BRANDFORSK  
2024:6

## **Operating experiences from sprinkler system installations in Swedish churches and other heritage buildings**

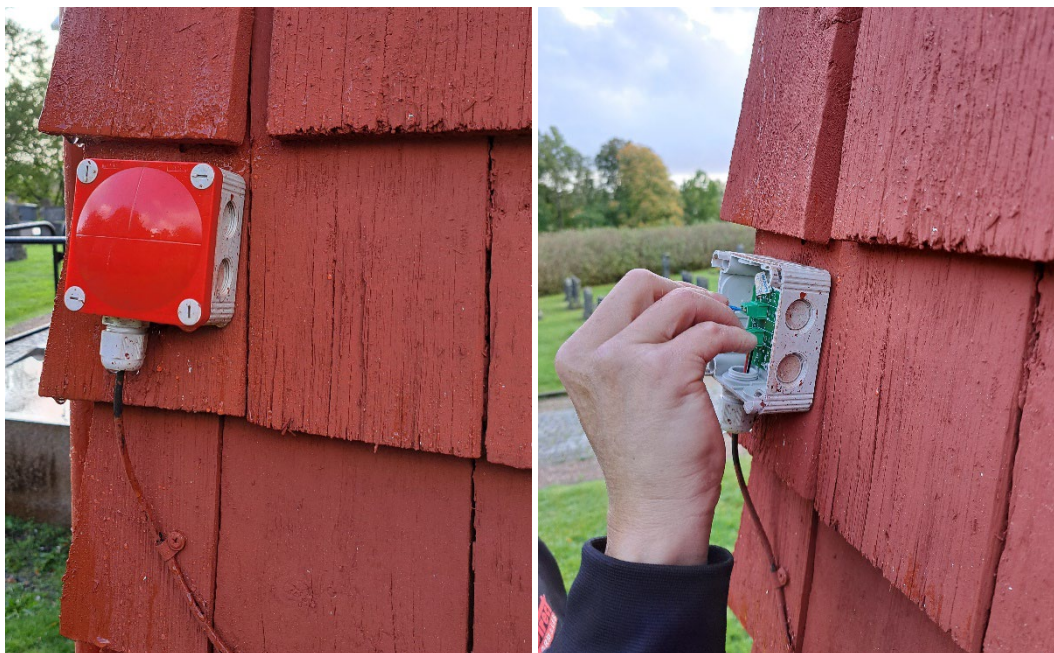
Figur 40 Kopplingsdosa med IP65-klassning och kortslutning vid prov av värmedetektionskabel. Foto: Magnus Arvidson, RISE.

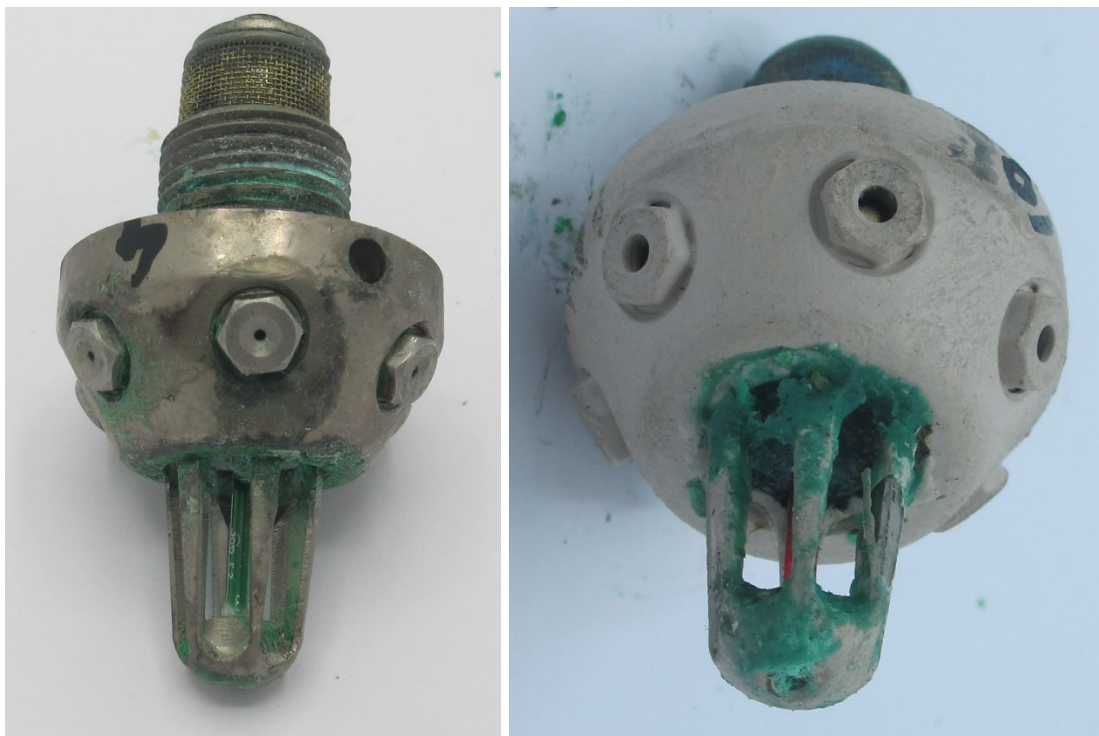
Figur 41 Automatiska högtrycksmunstycken (med glasbulb) demonterade från våtrörssystem med frysskyddsmedel. Munstyckena visar tydliga tecken på läckage i form av grönfärgade områden runt gänganslutningarna för mikromunstycken och grönfärgade saltavlagringar runt och på skyddskorgen för glasbulben. Foto: Mourhaf Jandali, RISE.

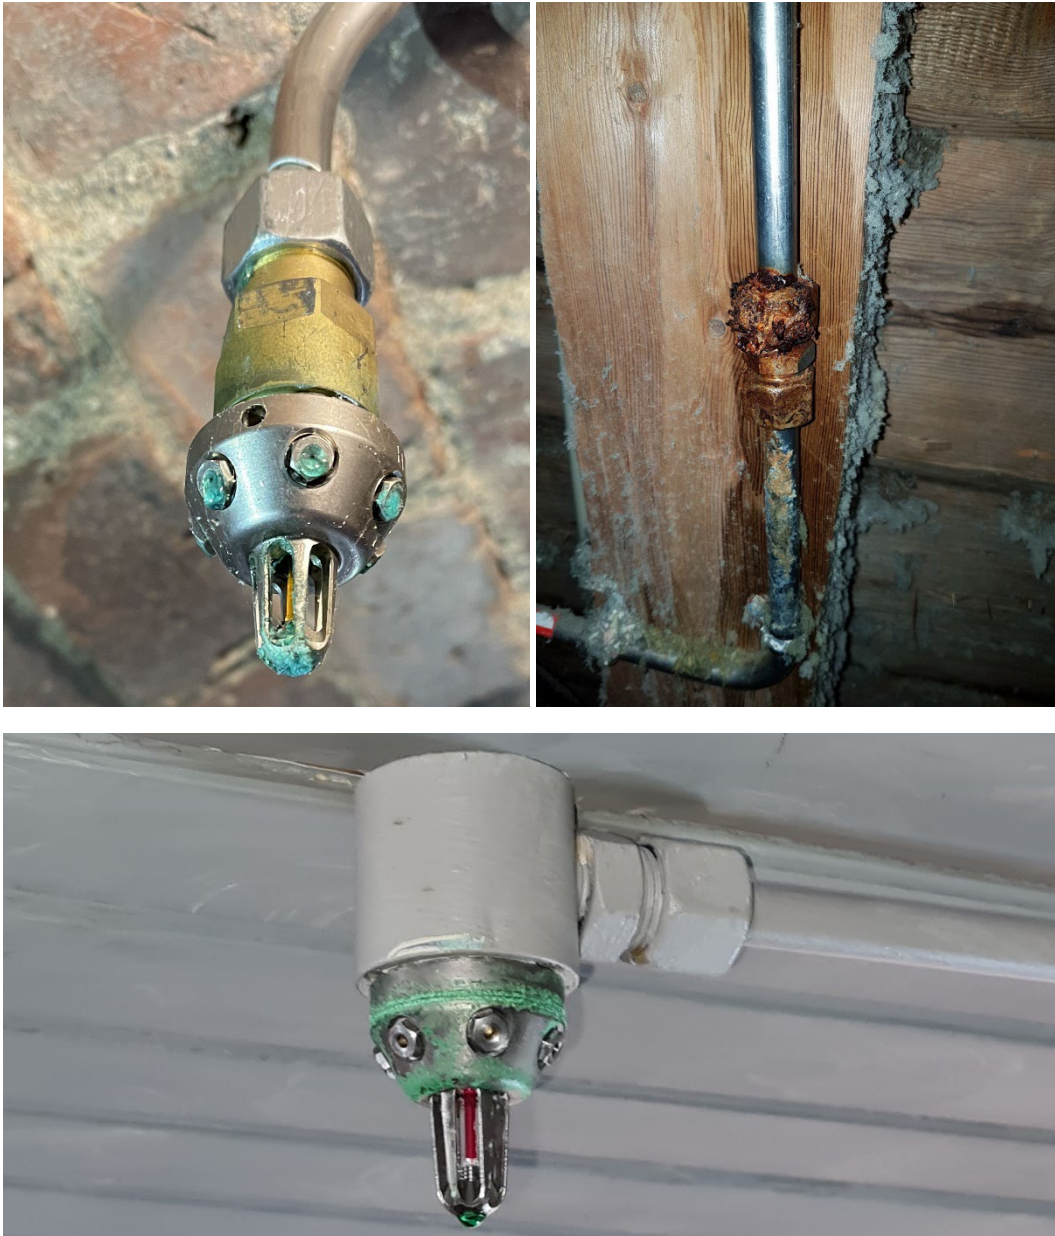
Figur 42 visar två installerade munstycken, varav ett är konstruerat av rostfritt stål, och en rörkoppling med tydliga tecken på läckage.

Figur 42 Ett automatiskt (med glasbulb) högtrycksmunstycke (vänster) och en rörkoppling (höger) med tydliga tecken på läckage. Det nedre munstycket är enligt uppgift tillverkat av rostfritt stål men uppvisar också tecken på läckage. Foton: Alf Thors, AT Brandskydd AB och Tomas Godby, Brandskyddsbesiktning T Godby AB.

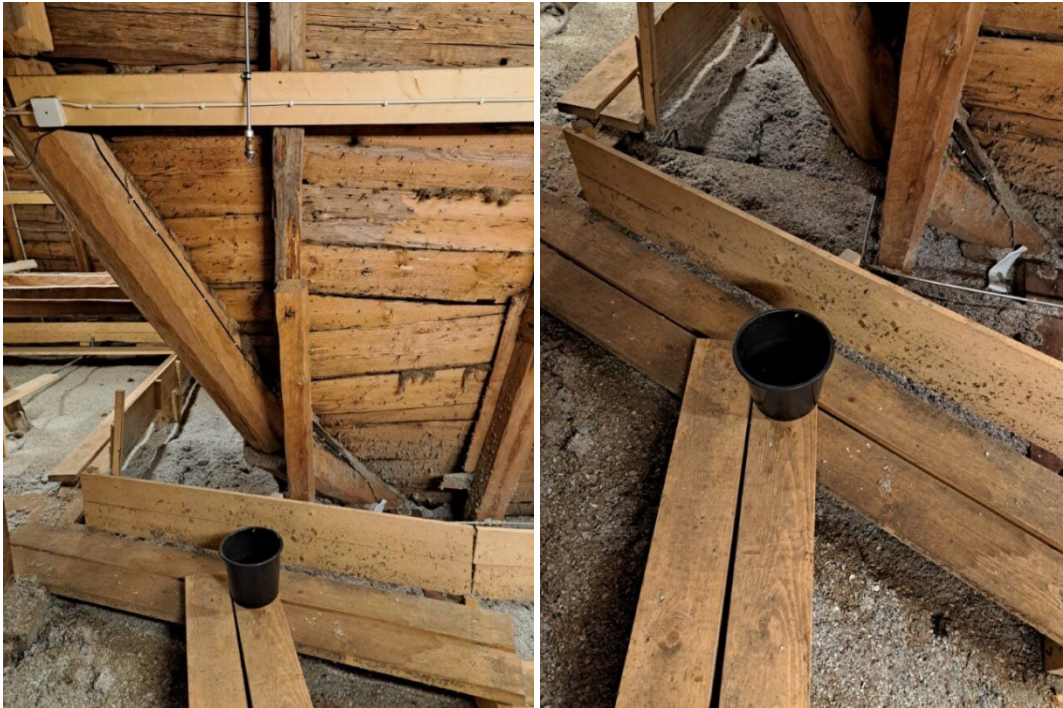
Figur 43 Hink under ett högtrycksmunstycke som läcker frysskyddsmedel. Foto: Magnus Arvidson, RISE.

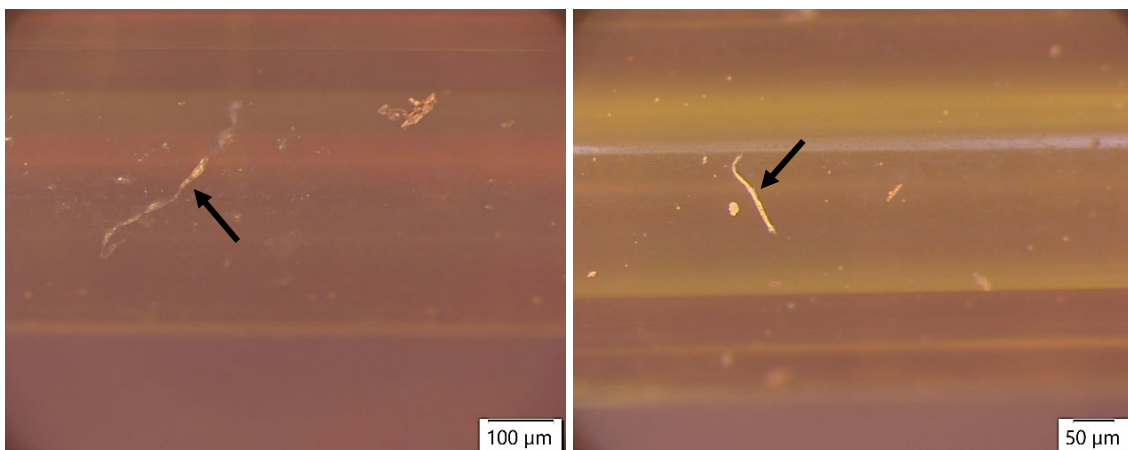
De höga systemtrycken som framför allt dokumenterats sommartid har i flera fall gjort att antingen munstyckets glasbulb eller dess metalliska konstruktionsdelar har brustit. Att trycken i systemen varierar mycket över tid kan troligen också bidra till materialutmattning. Vid två platsbesök demonterades några automatiska munstycken och dess glasbulber granskades under mikroskop. Glasbulbernas ytterdiameter är 2 mm och eftersom de är fyllda med en vätska är glasets tjocklek mindre än 1 mm. För flera av munstyckena observerades både ytdefekter (gropar och repor) och mikrosprickor. Figur 44 visar glasbulber i munstycken från ett högtryckssystem fyllt med frysskyddsmedel.

Figur 44 Ytdefekter (repor och gropar) och mikrosprickor (markerade) på två glasbulber i munstycken demonterade från en kyrkvind. Foton med olika förstöringsgrad. Rörsystemet är fyllt med frysskyddsmedel. Foto: Leandro De Oliveira, RISE.

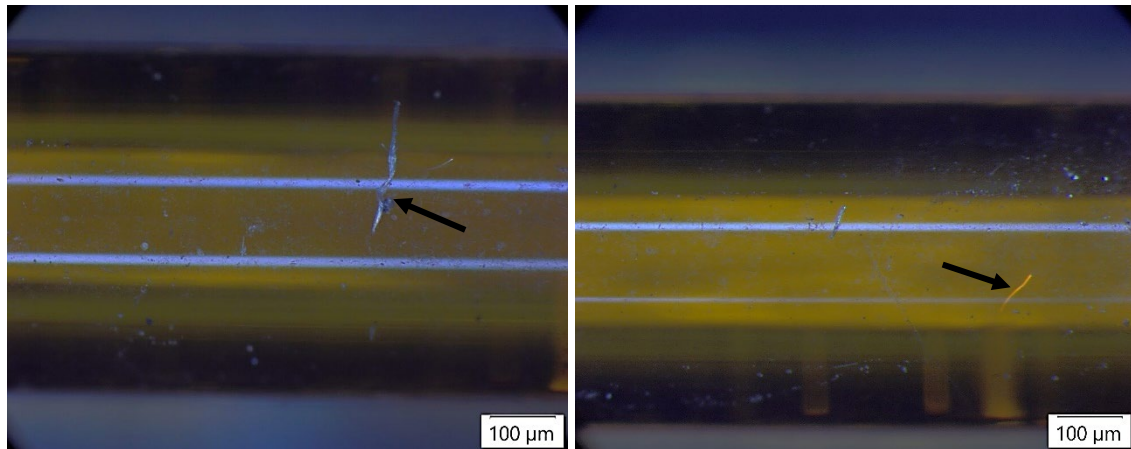
Figur 45 Ytdefekter (repor) och mikrosprickor (markerade) på två glasbulber i munstycken demonterade från en kyrkvind. Rörsystemet är fyllt med tryckluft men systemet har varit bristfälligt dränerat och det är troligt att frysning av vatten i rörsystemet har skadat glasbulberna. Foto: Leandro De Oliveira, RISE.

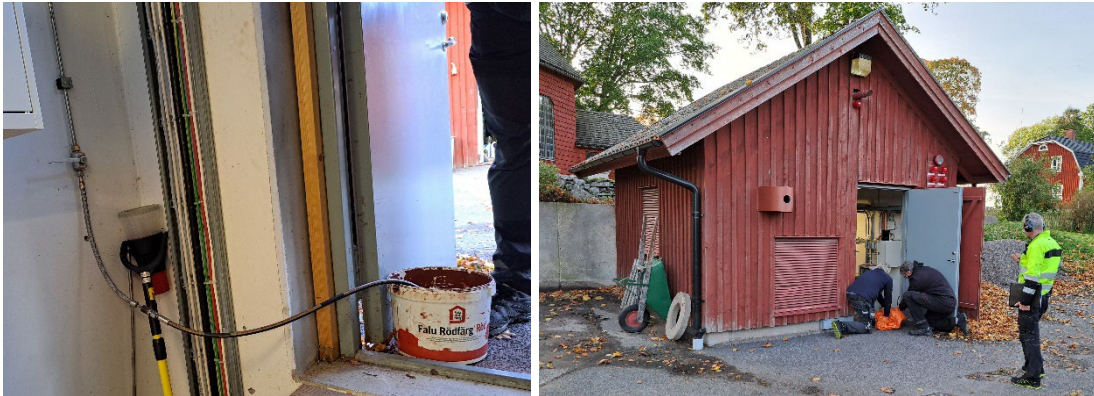
Figur 48 Anslutning av slang med korrekt typ av munstycke (vänster) till provventil för torrörssystem och mätning av tiden till vatten börjar att strömma ut genom munstycket (höger). Systemet var bristfälligt dränerat och omkring 25 liter kvarstående vatten samlades upp. Foton: Magnus Arvidson, RISE.

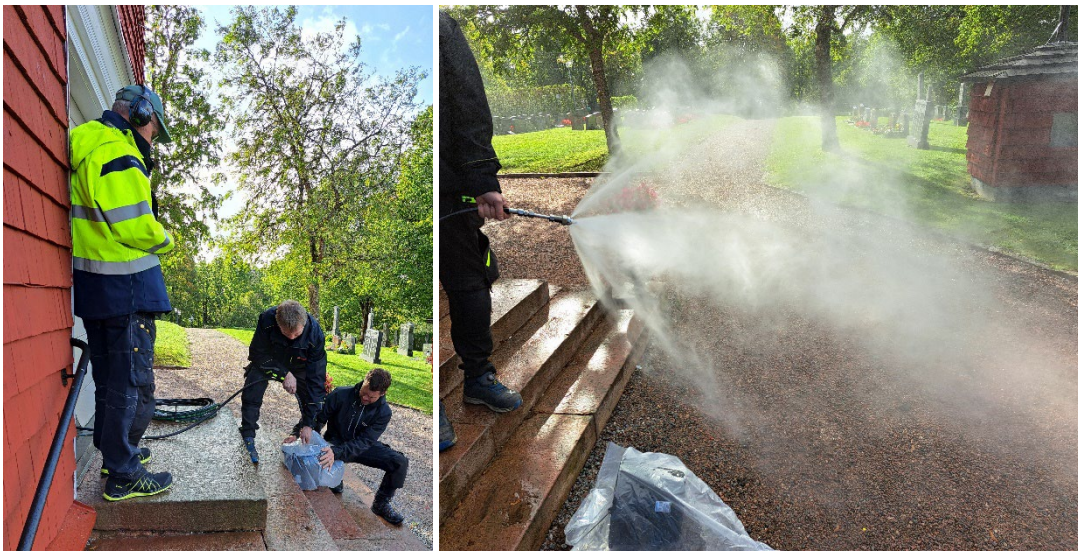
Figur 49 Anslutning av slang med korrekt typ av munstycke (vänster) till provventil för torrörssystem och mätning av tiden till vatten börjar att strömma ut genom munstycket. Systemet var bristfälligt dränerat och omkring 0,5 liter kvarstående vatten samlades upp. Foton: Magnus Arvidson, RISE.

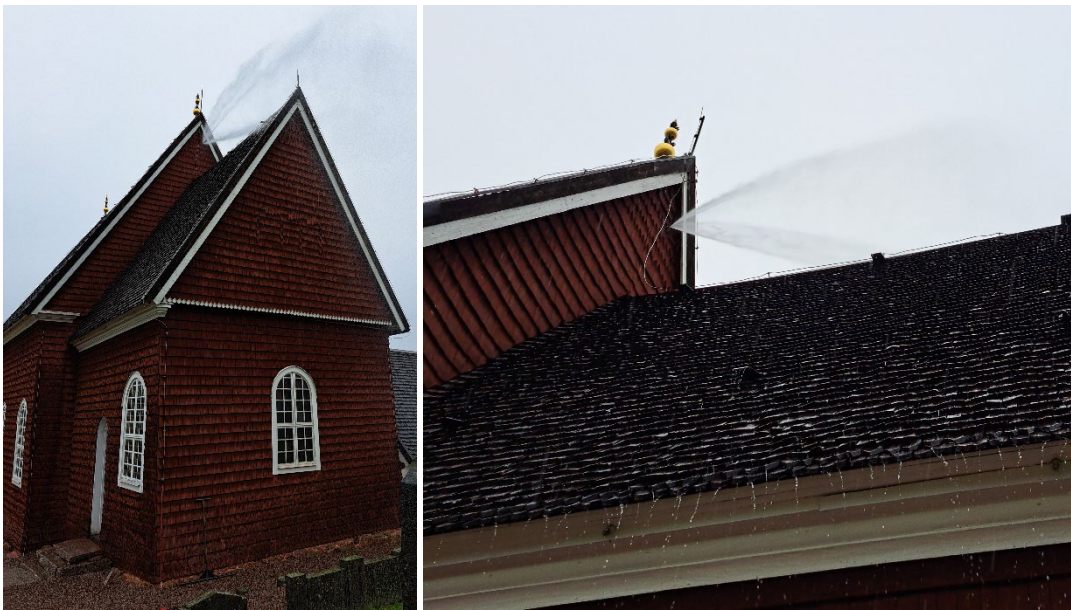
Figur 50 Provning av fördröjningstiden för ett traditionellt sprinklersystem med en enda torrörslarmventil vid platsbesöket 2023. Provventilens fast monterade sprinklermunstycke mynnar genom en av kortsidornas fasad. Foton: Magnus Arvidson, RISE.

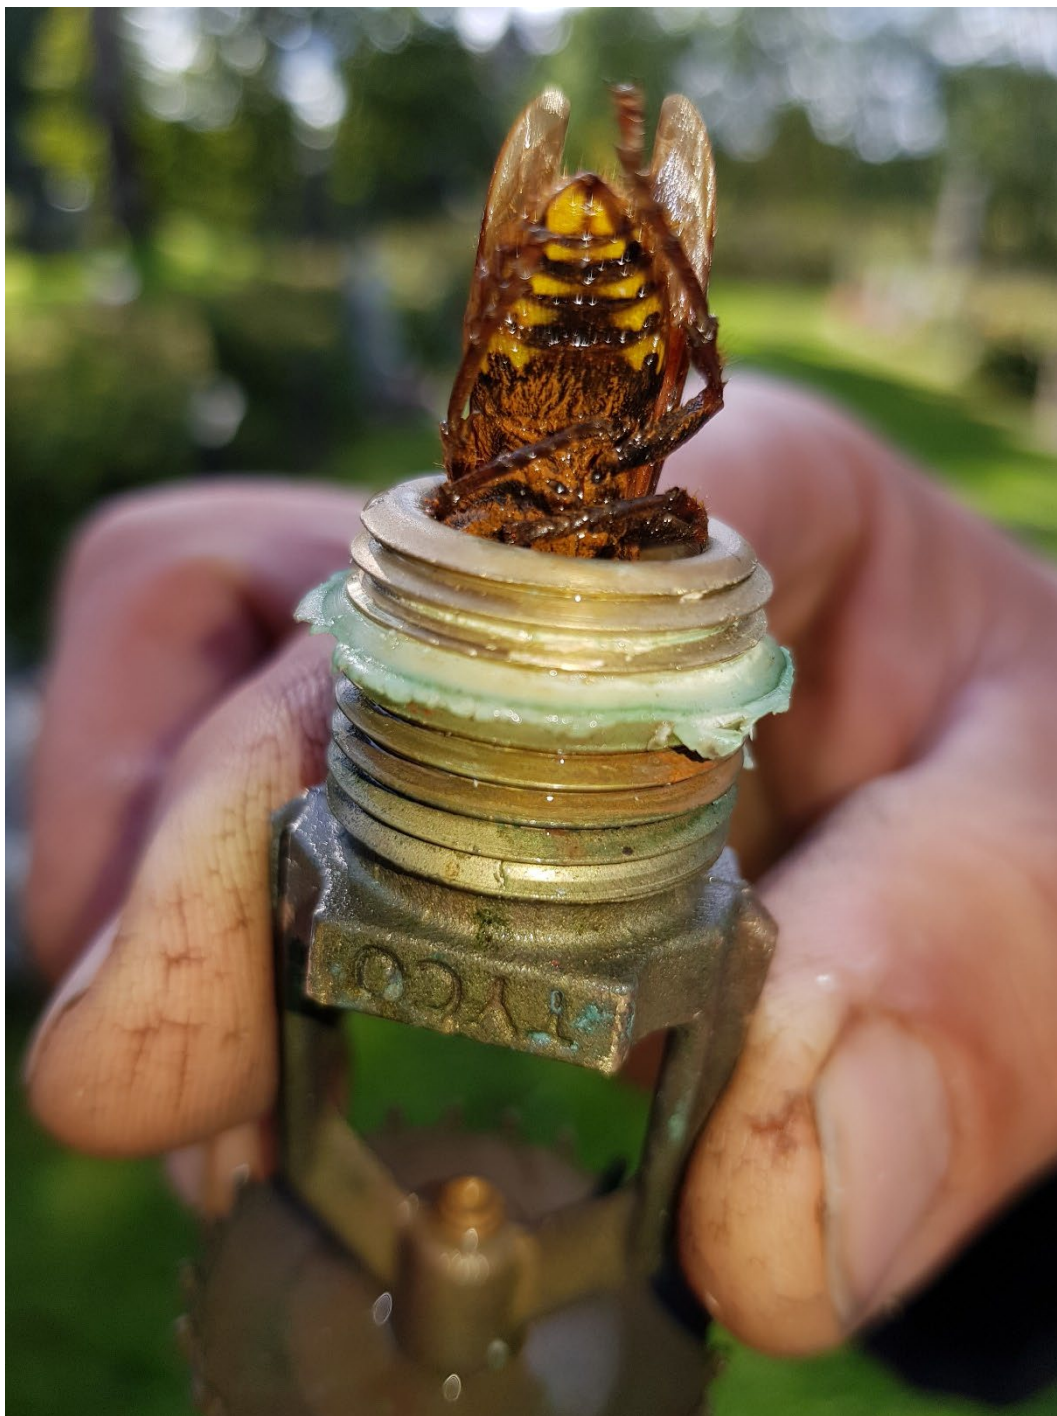
Figur 51 Igensättning av ett öppet sprinklarmunstycke för fasad där en geting krupit in genom munstyckets utloppsöppning. Igensättningen uppmärksammades när systemet provades vid en revisionsbesiktning och inget vatten distribuerades från munstycket. Foto: Tomas Godby, Brandskyddsbesiktning T Godby AB.
