Äldre oklassade dörrar i brandcellsgräns

BRANDFORSK
2024:9

Rapporten syftar till att utreda vilket brandmotstånd äldre befintliga (1940–50-tal) lägenhetsdörrar har, samt föreslå åtgärder för att öka deras brandmotstånd. Rapporten inleds med att presentera den bakgrund som har föranlett, problematiken med dörrarna samt några av de regelverk som påverkar. Rapporten redovisar vidare brandtester av två olika dörrtyper i miniugn samt fullskaleförsök där dörrarna testas mot standardbrandkurvan (ISO 834). Testerna upprepas en andra gång med kompletteringar i form av tätningslist, svällist samt 12mm MDF-skiva för att undersöka vilket brandmotstånd dörrarna kan kompletteras upp till. För den lättare av dörrarna görs även ett öppningscykeltest (10 000 cykler) för att undersöka dörrarnas påverkan av kompletteringarna över tid. Rapporten kompletteras även med ett enklare försök att kartlägga dörrar utan att förstörande provning behöver genomföras, med hjälp utav värmekamera (IR-kamera) samt värmepistol eller kylspray.

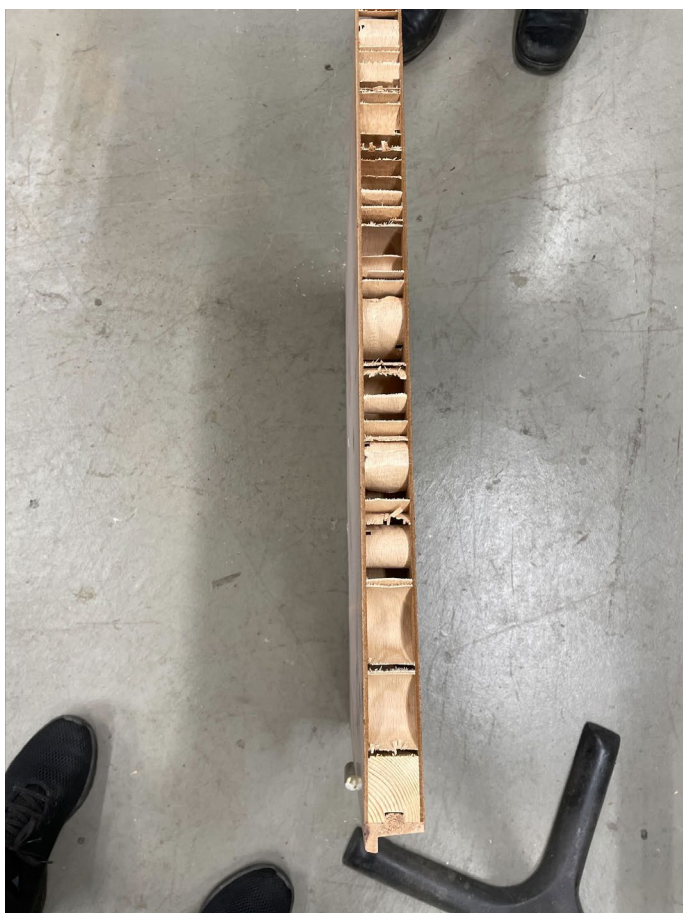
Dörren har sågats isär för att undersöka dess innanmäte, där det framkom att det är fyllt med hyvelspån som dränkts i någon form av tillsatsmedel så att det håller sin form. Dessa hyvelspån är placerade mellan två (4 mm på vardera sida) fanerskivor, och dörrens ramverk utgörs av regler med måtten 2,54 x 3,5 cm. Dörren är försedd med brevinkast beläget 66 cm från dörrens underkant, samt titthål. Brevinkastet öppnar mot trapphussidan. Dörren presenteras nedan under Figur 1-2.

Figur 1: Provföremål A där fanerskivans tjocklek och dörrens uppbyggnad syns

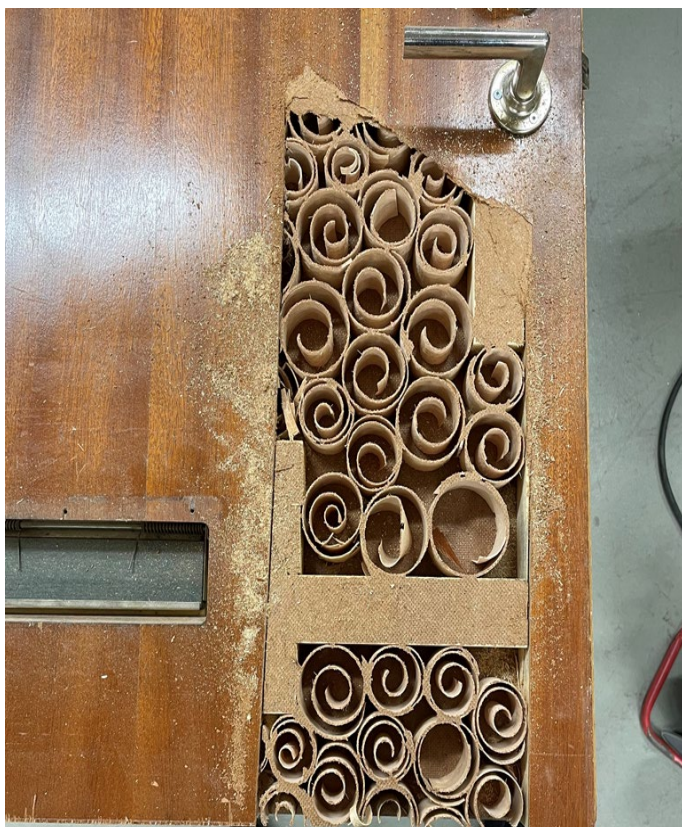
Figur 2: Provföremål A där fyllningen frilagts genom att fanerskivan tagits bort.

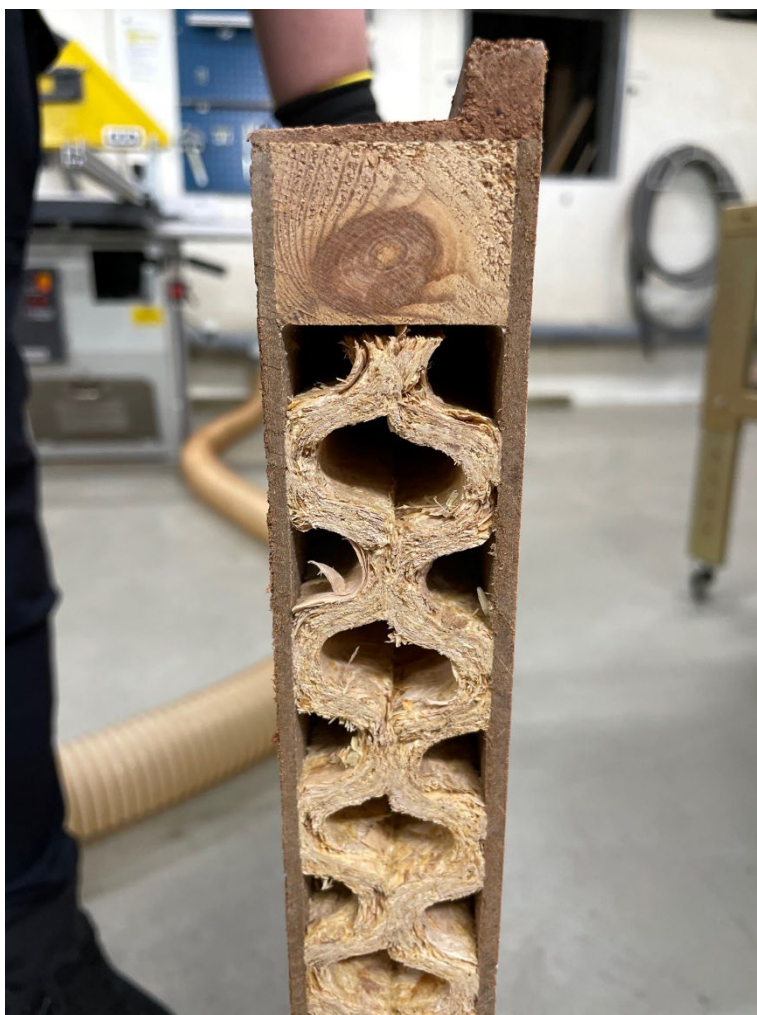
Dörren har sågats isär för att undersöka dess innanmäte, och detta utgörs av ett ramverk av reglar med måtten 2,54 x 3,5 cm i ytterkant av dörrbladet. Utanpå reglarna finns 5 mm teak-faner på båda sidor. Mellan reglarna har dörren fyllts med vågformat pressat sågspån. Dörren har ett titthål och ett brevinkast placerat 66 cm från golvet. Brevinkastet öppnar mot lägenhetssidan.

Figur 4: Innanmätet av dörrtyp B från ca 1959. Hela dörrens djup uppgår till 4,5 cm.

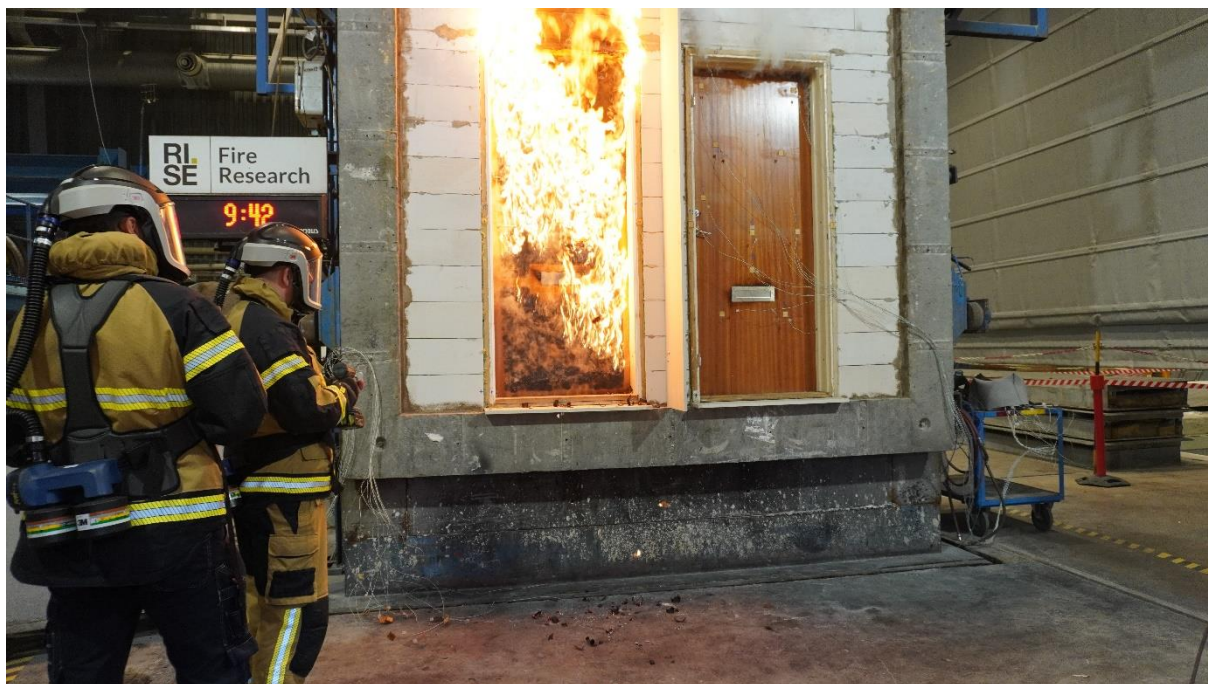
Under provningen brann det igenom på provföremål A (vid ca 9 min) vilket skapade ett läckage som gjorde att trycket svajade en aning under provningen.

Figure 3. Provföremål A tar eld efter drygt 9 min av provet.

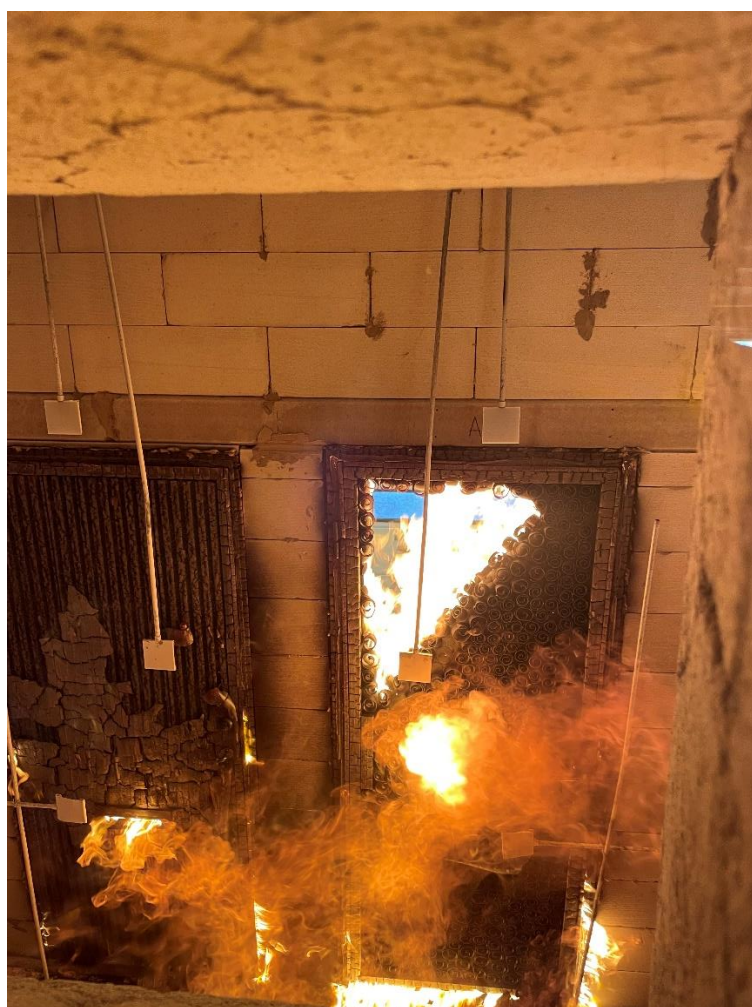
Figure 4. Vy inifrån ugnen (baksidan av provföremål) i ögonblicket då integriteten fallerar för provföremål A.

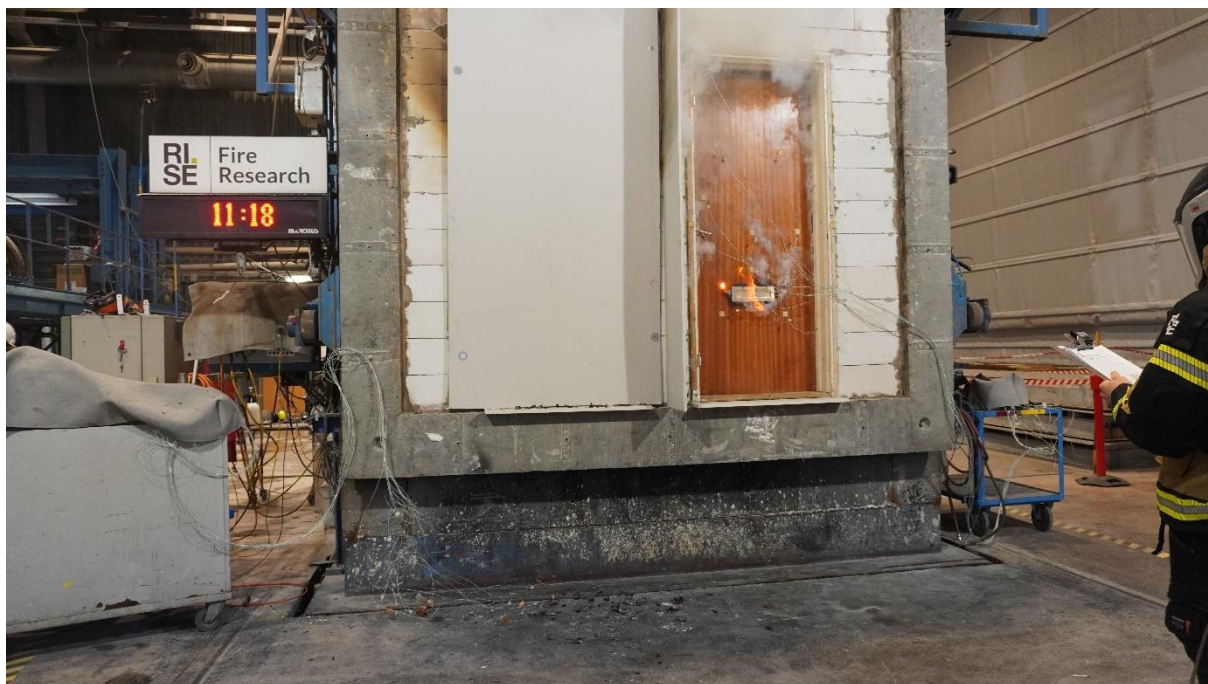
Figure 5. Sticklågor kommer ut vid brevinkastet på provföremål B efter drygt 11 min.

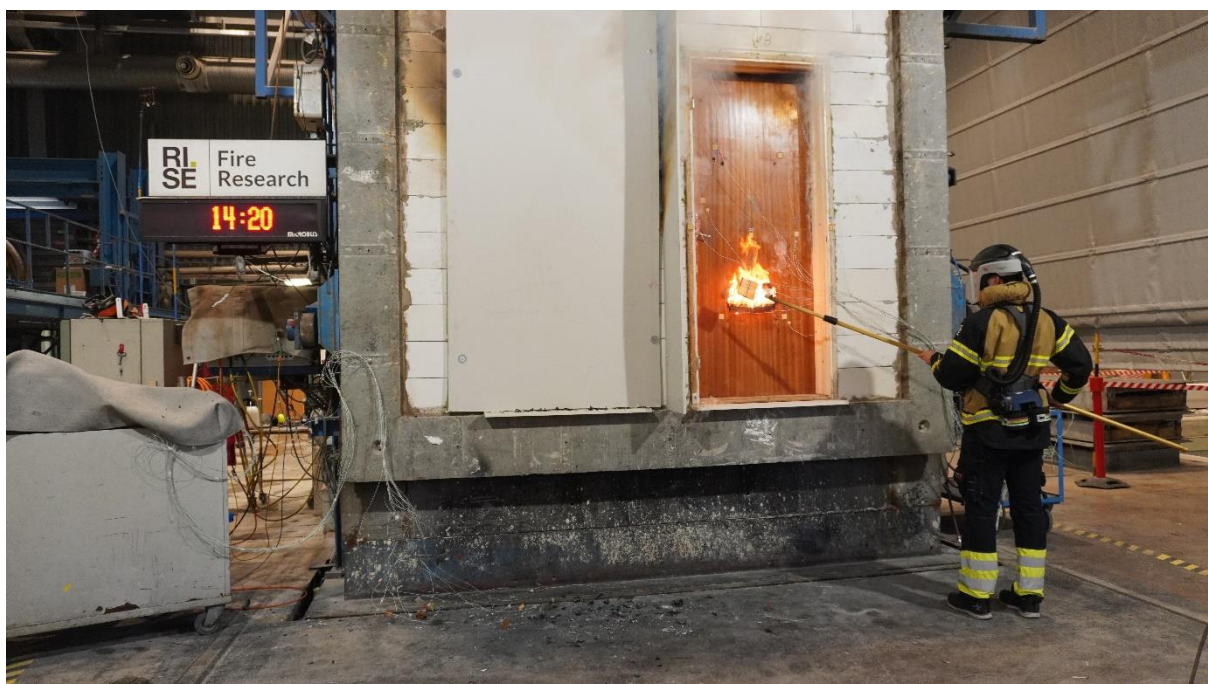
- Dörrens integritet fallerade efter 14:20 då bomullstussen som används för att testa integriteten antändes.
- Temperaturen överskred inte det tillåtna på någon utav mätpunkterna fram tills att integriteten fallerade. Dock överskreds den tillåtna temperaturen vid mätpunkt B10 efter 15:20 min.

Figure 6. Integriteten för provföremål B fallerar då bomullstussen antänds efter 14:20 min.

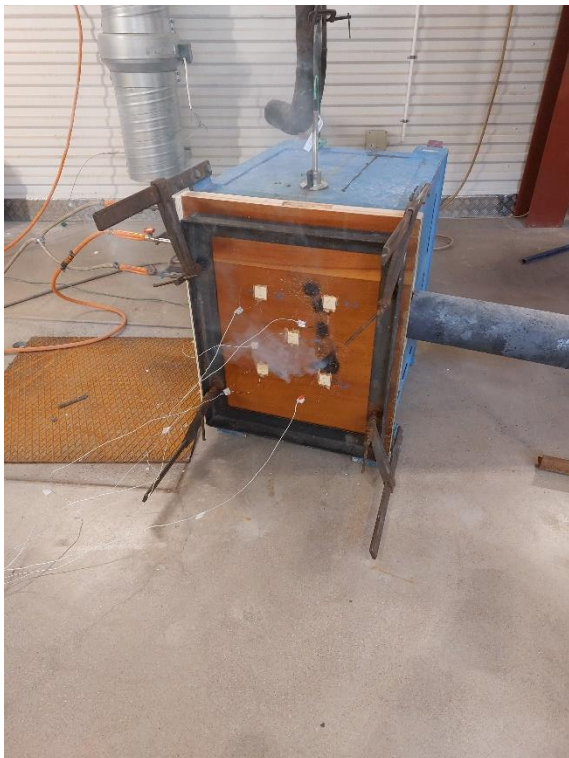
Figure 2. Provföremålet efter drygt 26 min av provet när de svarta fläckarna uppstod.

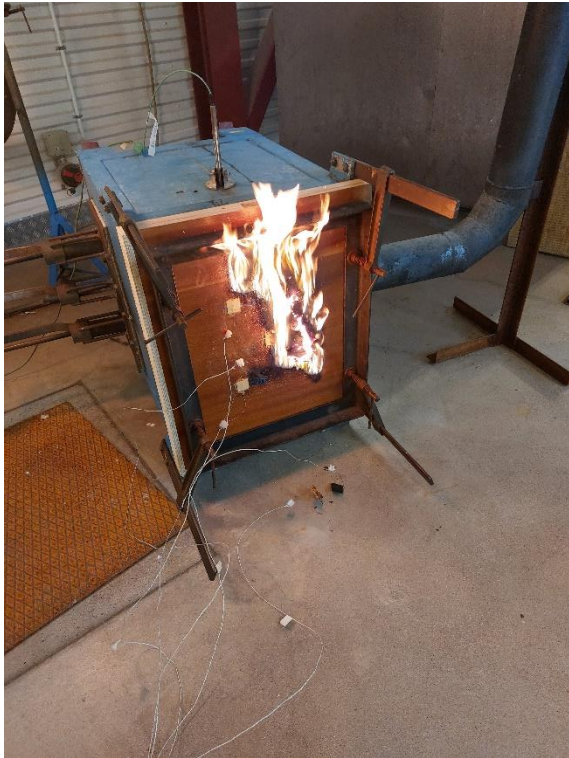
Figure 3. Provföremålet tar eld efter 29 min av provet och integriteten är således fallerad.

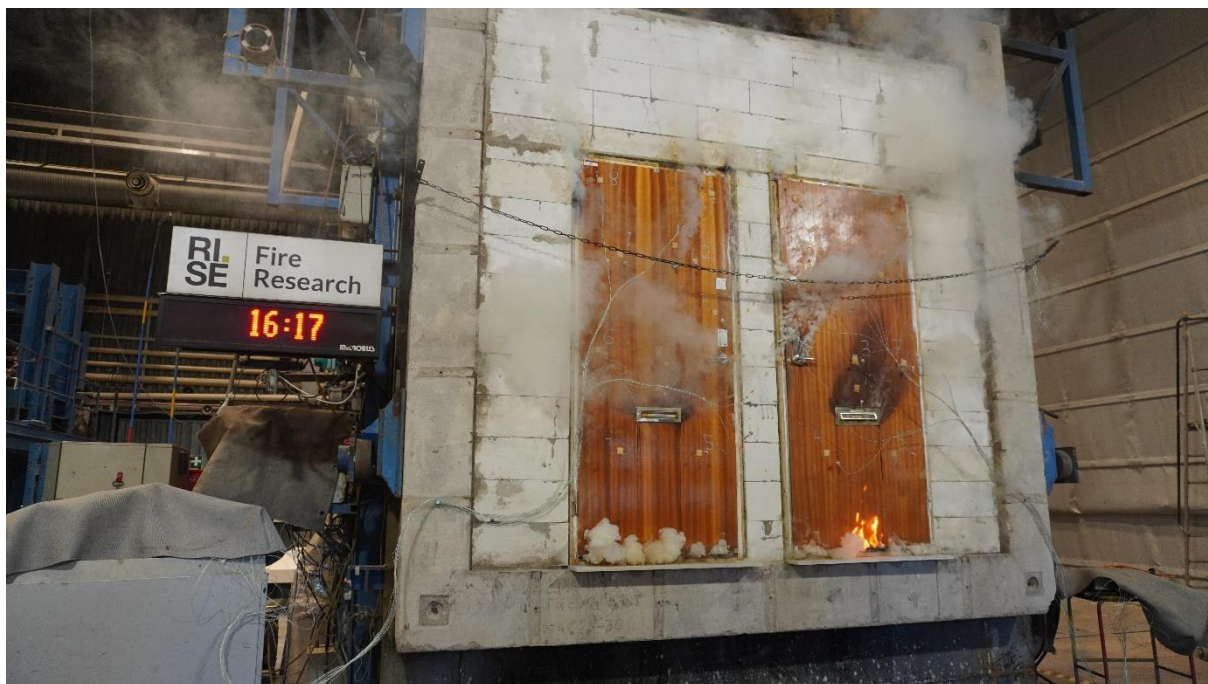
Figure 3. Sticklåga vid tröskel på provföremål B efter 16:17 min av provet.

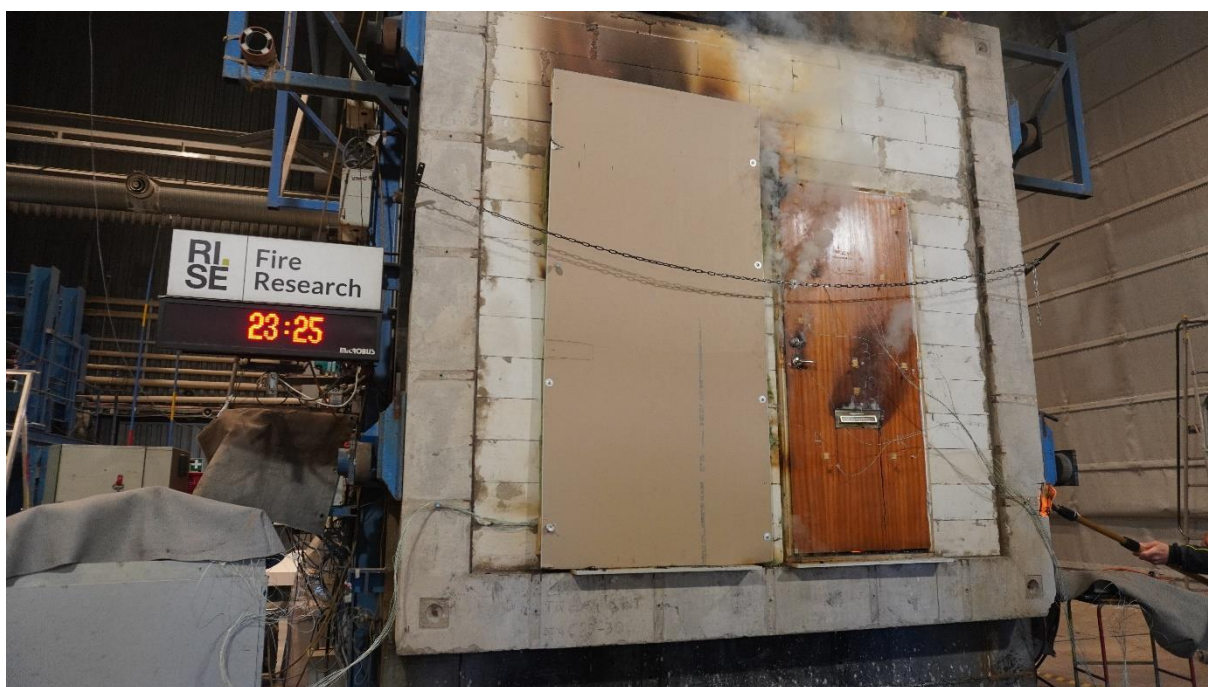
Figure 4. Brinnande bomullstuss efter integritetstest vid tröskel på provföremål B. Provföremål A har täckts med en gipsskiva för att kunna fortsätta provningen och utvärderingen av provföremål B.

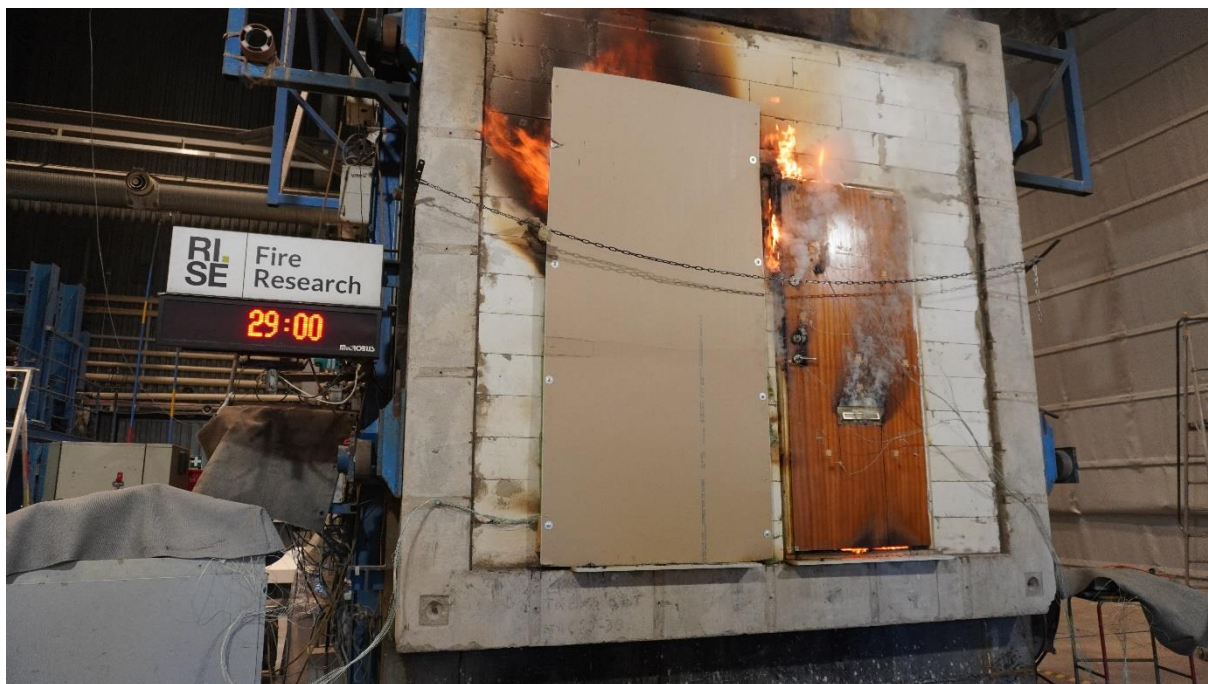
Figure 5. Lågor med längre varaktighet än 10 sek uppstår på provföremål B efter ca 29 min av provet.

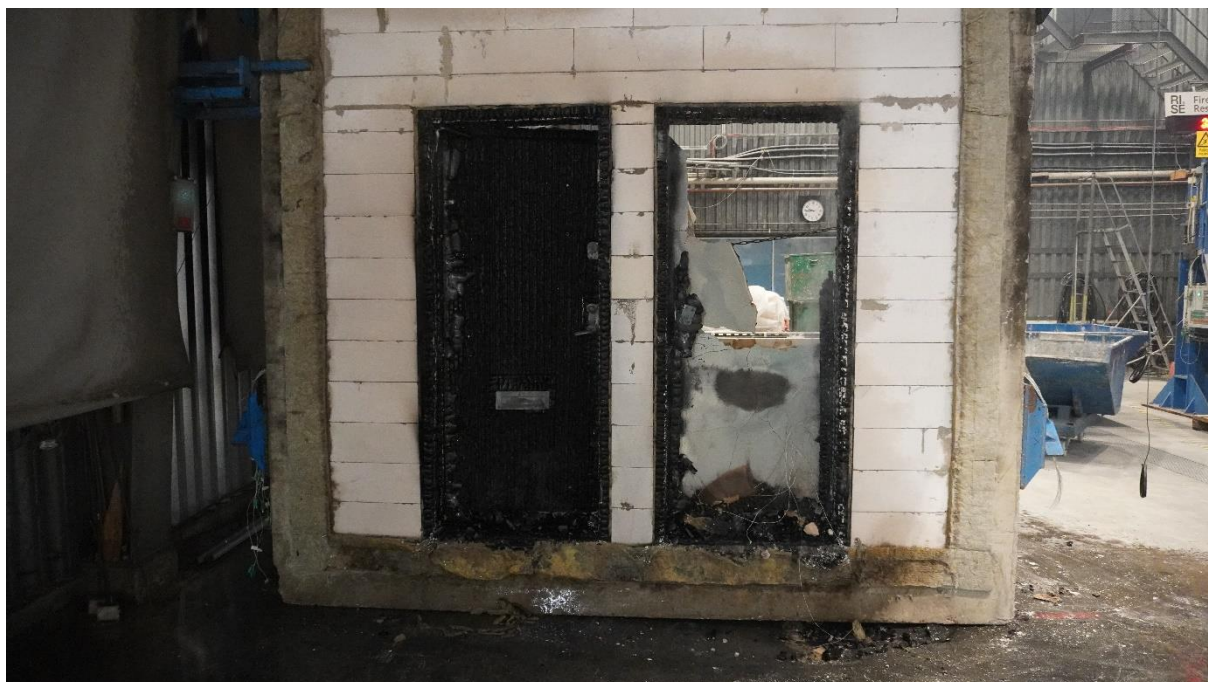
Under provningen brann det igenom på provföremål A (efter drygt 20 min) vilket skapade ett läckage som gjorde att trycket svajade en aning under resterande av provningen.

Figure 6. Den brandexponerade sidan av provföremålen efter avslutat provning. Provföremål A till höger i bild och provföremål B till vänster i bild.
