Analys av olycksutredningsmetoder tillämpade på anlagda bränder i skolor

Report 5319, Lund 2009

Analysis of accident investigation methods applied on arson fires in schools

Simon Espenrud & Joel Johansson

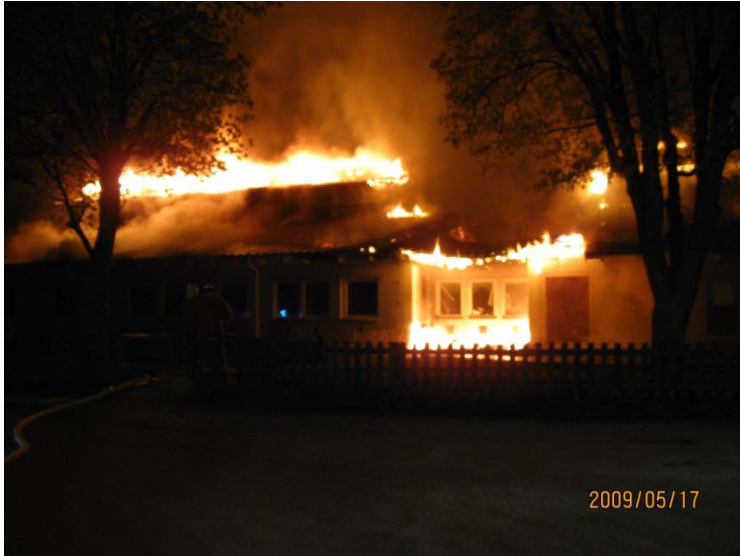
Figur B 9. Översikt baksida cirka 01:30. Sett från skolgården.

Vittnesuppgifter ger vid handen att det brann intensivast från den låga delen av byggnaden samt att lågorna var högst på den sida som vetter mot skolgården, dvs. denna sida.

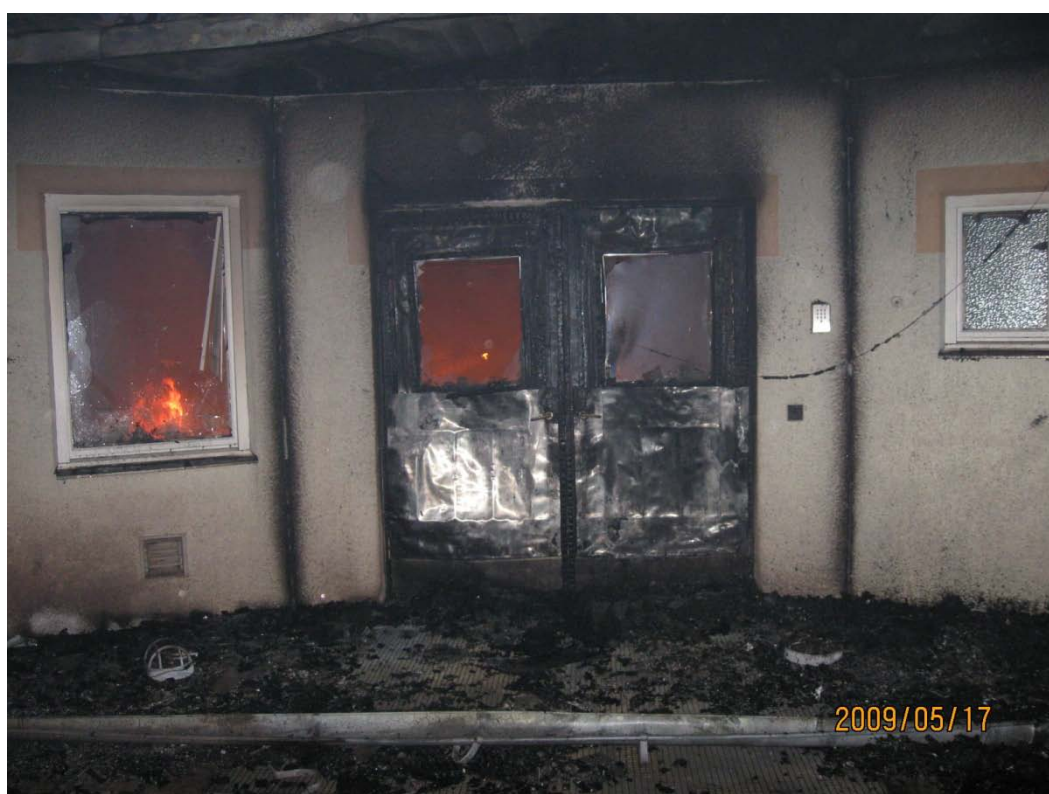
Figur B 18. Detaljbild hål i väggen fotat cirka 04.30.

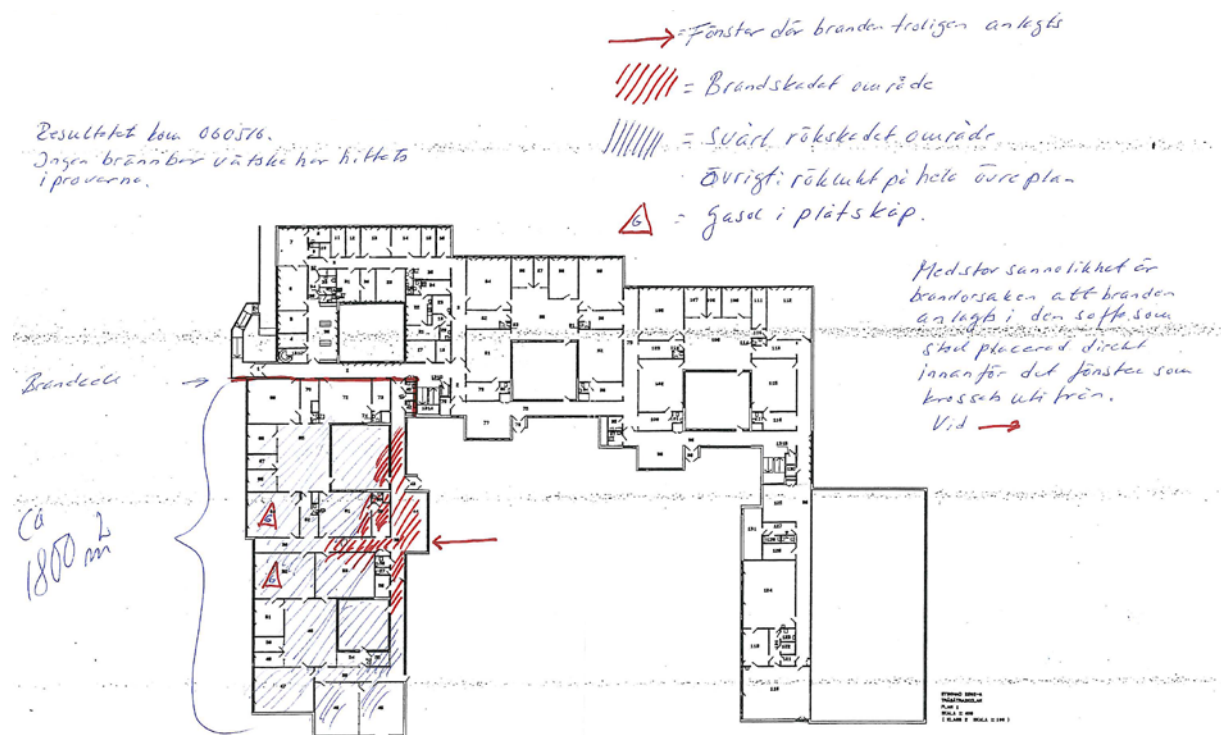
Prov på brandrester från resp. plats har tagits och har analyserats på SKL med negativt resultat beträffande förekomst av brännbar vätska. Se Figur C 5 för ritning över brandspridningen i byggnaden.

Figur C 5. Ritning över brandspridningen i byggnaden.
