Fallstudie av konstruktionsbränder

Fallstudie av konstruktionsbränder
A case study of fires in structural elements

Rapport: 3191
ISSN: 1402-3504
ISRN: LUTVDG/TVBB--3191--SE

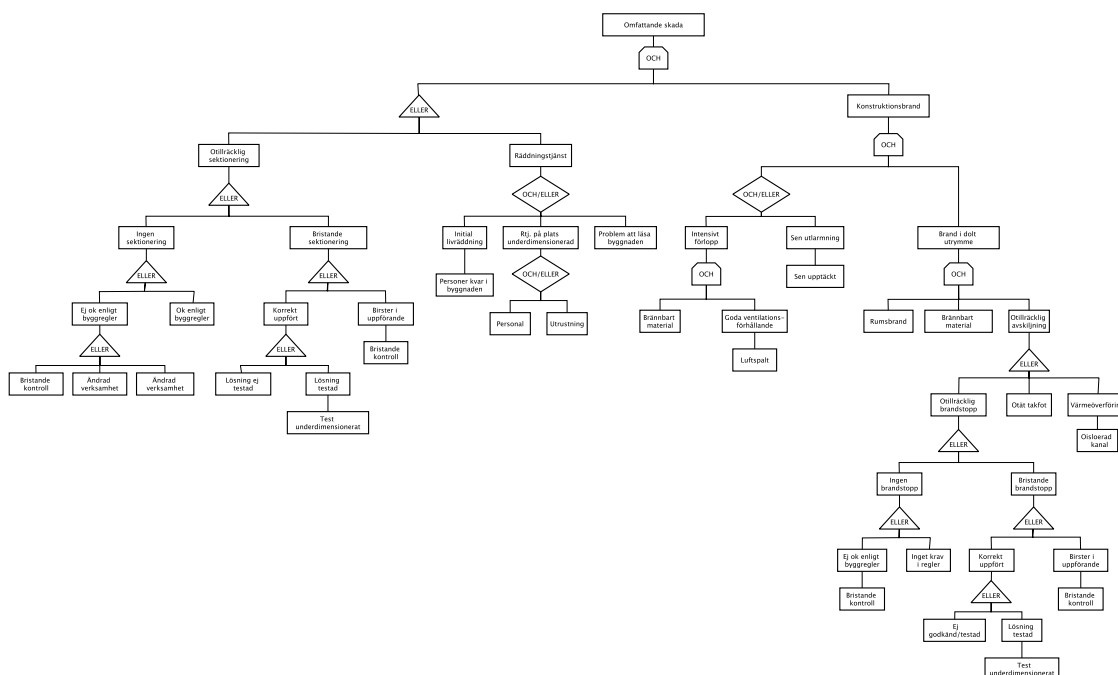
Figur 9: Sammanfattande felträd för konstruktionsbränder som ansetts resulterat i omfattande skada. En större version av figuren finns i bilaga D.

Om konstruktionsbranden fått en viss storlek (ofta att branden spridits till en annan brandcell) när räddningstjänsten kommer till platsen kan den lätt glida dem ur händerna och orsaka en stor skada. Ett snabbt brandförlopp eller en sen larmning av räddningstjänsten gör att branden hinner växa sig större innan insats kan påbörjas. Brandförloppet styrs av mängden och typen av brännbart material samt hur ventilationsförhållanden ser ut. Hur situationen ser ut när räddningstjänsten anländer kommer också styra möjligheten att tackla branden. Om livräddning är aktuellt när räddningstjänsten kommer fram så kommer insatsen mot konstruktionsbranden i regel att dröja. I flera av de studerade händelserna (t.ex. *Brand 1*, *3* och *4*) har livräddning inledningsvis varit aktuellt.

Att räddningstjänsten initialt är underdimensionerad för insatsen är uppenbart från flera av händelserna. Mer personal eller annan utrustning (som t.ex. skärsläckaren) skulle kunnat påverka utfallet. I utredningen från *Brand 4* (se bilaga B) påtalas det att om skärsläckaren funnits på plats tidigare så hade utfallet kunnat bli ett annat. En annan aspekt som lyfts fram i *Brand 4* är att räddningstjänsten missat att läsa av byggnaden vilket kan ha påverkat hur resurser fördelats under insatsen.

Det sammanfattande felträdet bekräftar Svenssons [3] beskrivning att räddningstjänsten är nödvändig för att begränsa bränder i den studerade typen av byggnader, samt att räddningstjänsten inte klarar av att hantera bränder i dessa byggnader om de inte har ett bra byggnadstekniskt brandskydd.

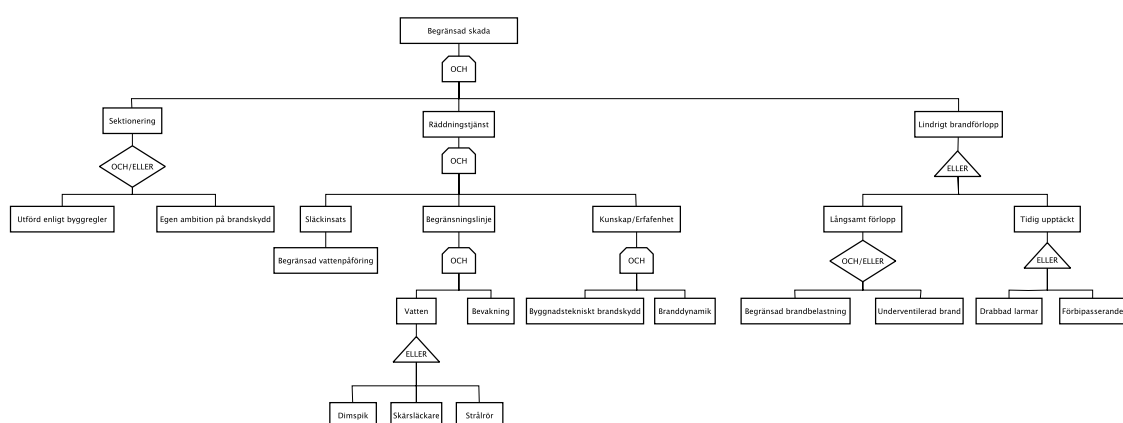
Figur 10: Sammanfattande felträd för konstruktionsbränder som ansetts resulterat i begränsad skada. En större version av figuren finns i bilaga E.

Baserat på den sammanvägda bedömningen av händelserna där konstruktionsbranden bedömts resulterat i begränsade skador anses det inte möjligt att med enbart ett bra byggnadstekniskt brandskydd kunna hålla brandcellsgränser när branden spridits till konstruktioner. Räddningstjänsten behövs för att med hjälp av byggnadstekniskt brandskydd kunna hålla fastställda begränsningslinjer. Det omvända gäller också, dvs. räddningstjänsten har svårt att hålla begränsningslinjer utan någon typ av byggnadstekniskt brandskydd i byggnaden. Ett uppenbart exempel på detta är vindsbränder där sektioneringar mot yttertak förefaller oftare brista än brandcellsgränser längre ner i samma byggnad. *Brand 11* (se bilaga C) anses vara ett typexempel på en lyckad kombination av byggnadstekniskt brandskydd och räddningstjänstens agerande vid en vindsbrand.

Storleken på branden när räddningstjänsten anländer är också viktigt för att omfattande skador ska undvikas. Det krävs att branden inte vuxit sig för stor (t.ex. att branden gått förbi ev. sektioneringar) för om det brinner i flera brandceller kommer räddningstjänsten ligga steget efter branden direkt.

I det sammanfattande felträdet är kunskap/erfarenhet hos räddningstjänsten något som framkommer som en viktig del för att skadan ska bli begränsad. Detta är dock inte identifierat utifrån de enskilda händelserna men det är något som upplevs som en viktig framgångsfaktor vid de konstruktionsbränder som bedömts slutat med begränsade skador. God kunskap om byggnadstekniskt brandskydd hos räddningstjänsten är mycket viktigt t.ex. för att läsa byggnaden och på så sätt bestämma bra platser för att sätta upp begränsningslinjer. God kunskap i branddynamik är också en förutsättning för en lyckad insats, sådan kunskap kan användas för att t.ex. förutsäga brandförloppet och därigenom ta vidta de mest effektiva insatserna för att släcka branden.
