Kostnader för egendomsskador orsakade av bostadsbränder – En pilotstudie

BRANDFORSK
2021:1

I denna rapport presenteras resultatet av ett forskningsprojekt finansierat av Brandforsk, Brandskyddsföreningen Väst, Försäkrings AB Göta Lejon samt Försäkringsbolagens Restvärdesräddning. Projektet bestod av tre delprojekt där det första delprojektet baserades på skadestatistik från ett försäkringsbolag, det andra på bränder i allmännyttan i Göteborg under 2020 och det tredje var baserat på en djupanalys av en enskild omfattande brand i Hammarkullen i Göteborg 2021.

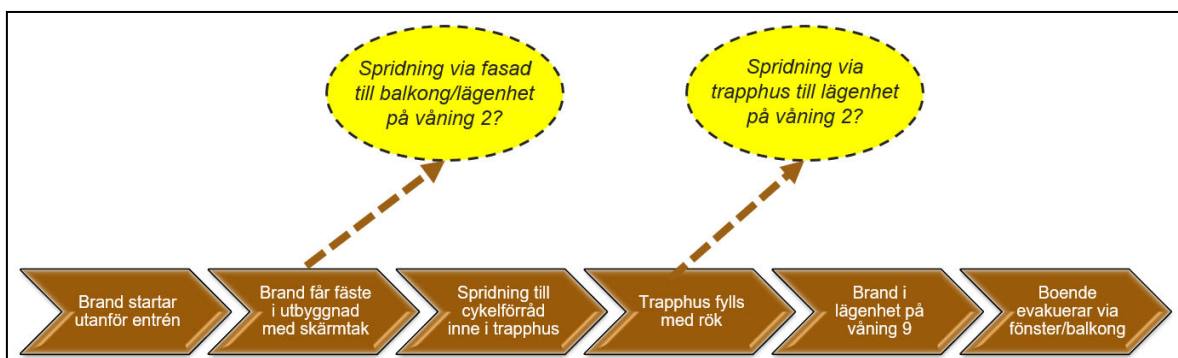
Figur 7 – Händelsekedja i kronologisk ordning. Elipserna ovanför kedjan indikerar en osäkerhet i hur branden spridit sig till lägenheten på våning 2

Branden startade i brännbara föremål som placerats precis utanför entrén. Fastighetsägaren behöver hitta rutiner för att mer effektivt rensa bort brännbara föremål från gemensamhetsutrymmen. Hyresgästerna behöver en ökad ansvarskänsla samt kunskap och förståelse för riskerna med att placera ut brännbart material i dessa utrymmen.

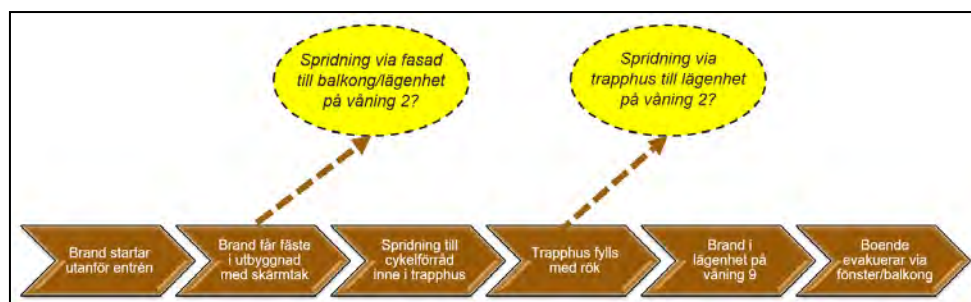
Figur C.1 Händelsekedja i kronologisk ordning. Elipserna ovanför kedjan indikerar en osäkerhet i hur branden spridit sig till lägenheten på våning 2

Branden startade av oklar anledning i brännbara föremål som placerats, högst sannolikt av boende, precis utanför entrén (Figur C.2, H1). Fastighetsägaren är medveten om problematiken med att hyresgäster stället ut saker i entréer, trapphus och andra gemensamhetsutrymmen. Bovärden och lokalvårdare försöker rensa bort dessa saker kontinuerligt, samtidigt som man arbetar med information till de boende för att detta ska upphöra. Dessa åtgärder är dock inte tillräckliga. Det hade behövts en mer omfattande rondering och städning, även på helger och röda dagar, kombinerat med en mer effektiv informationskampanj till de boende, för att komma till rätta med problemet. Hyresgästerna behöver en ökad ansvarskänsla samt kunskap och förståelse för riskerna med att placera ut brännbart material i entréer och gemensamhetsutrymmen.

Det är inte säkerställt hur branden startade, men det finns en sannolikhet att den var anlagd (Figur C.2, H1). Det finns åtgärder för att minska risken för anlagd brand, exempelvis låsta dörrar, belysning och bevakning/övervakning. Det är även bra att försöka göra mörka, otrygga platser mer öppna. I det här fallet kan utbyggnaden med skärmtak skapa en mörk och otrygg plats där en brand kan anläggas i det dolda. Ett annat exempel är en ökad närvaro av exempelvis personal, trygghetsgrupper och väktare eller en ökad trygghet, ansvarskänsla och känsla av gemenskap hos de boende i området.
