# Driftserfarenheter från sprinkler- installationer i kyrkor och andra kulturhistoriskt värdefulla byggnader

BRANDFORSK  
2024:6

## **Operating experiences from sprinkler system installations in Swedish churches and other heritage buildings**

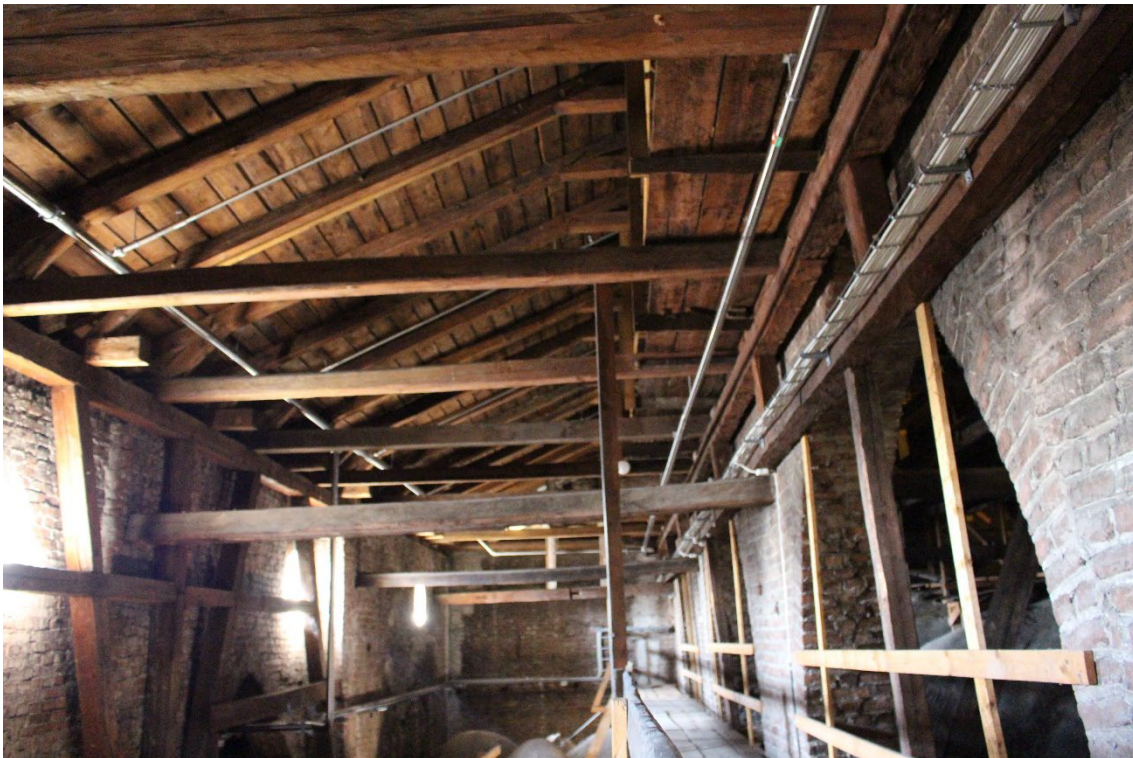
Figur 4 Vindsutrymme i en större stadskyrka. Ett traditionellt sprinklersystem (pre-actionsystem) är installerat. Sprinklerrören är av rostfritt stål. Foto: Magnus Arvidson, RISE.

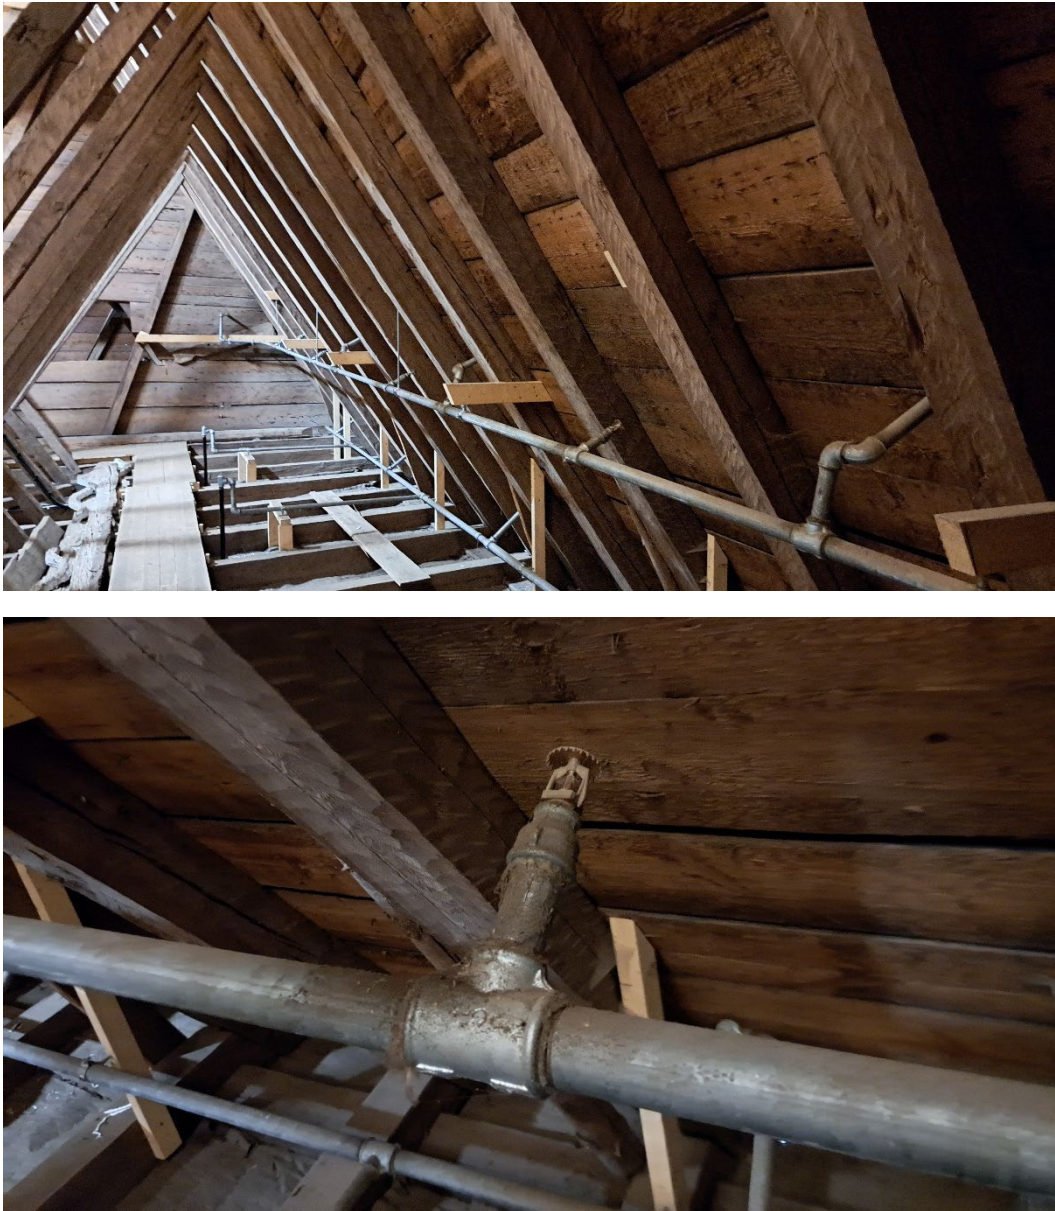
Figur 17 Sprinklerinstallation på vind med ett traditionellt sprinklersystem. Sprinklersystemet har uppåtriktade spraysprinkler (SSU) vid taknocken kompletterat med en rad (längs varje sida) med samma typ av sprinkler en dryg meter från takfoten. Här hade ett bättre brandskydd erhållits med sprinkler i varje balkfält och konventionella uppåt- eller nedåtriktade konventionella (CU/P) sprinkler för vattenbegjutning av både den invändiga takytan och takstolar. Foto: Magnus Arvidson, RISE.

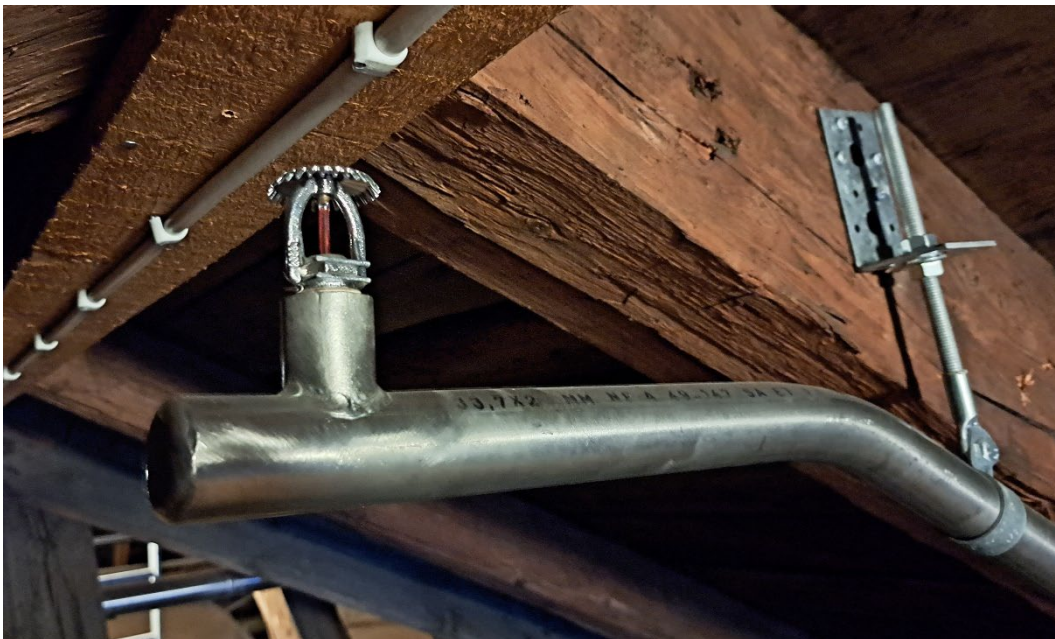
Figur 23 Grenrör av rostfritt stål i ett torrörssystem i en större stadskyrka. Här ses den infästning som ska ge mindre åverkan på trätakstolen än en traditionell infästning med fransk träskruv. Foto: Magnus Arvidson, RISE.

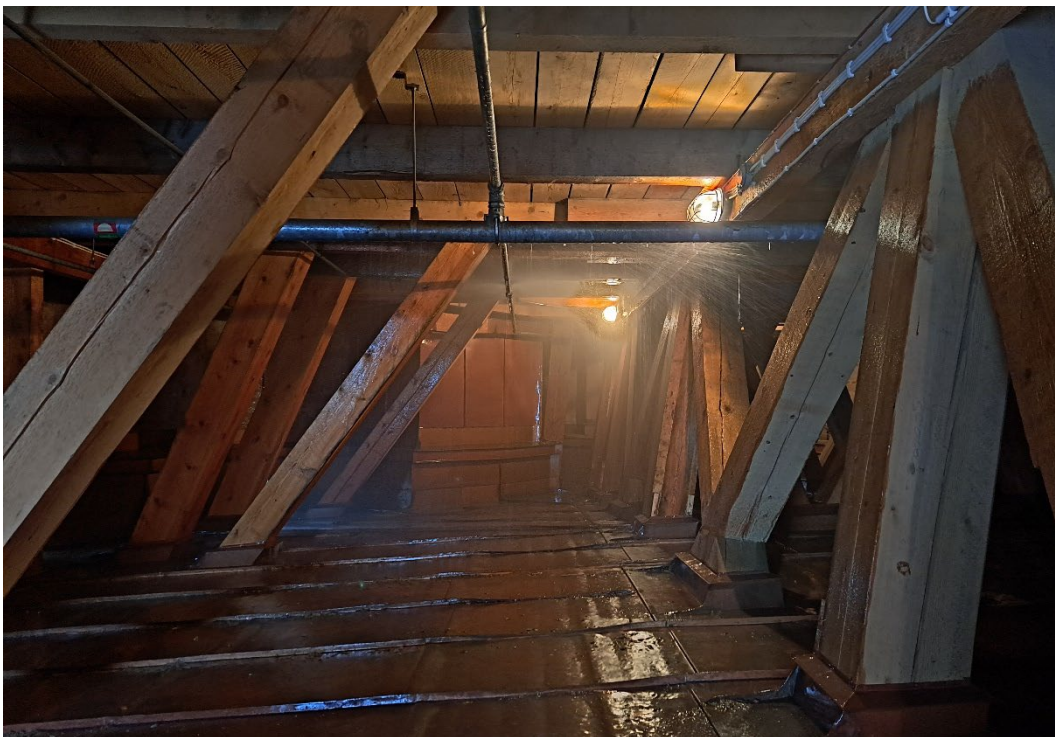
Figur 30 Aktivering av en sprinkler i kyrktornet. Här ses det invändiga falsade plåttak som förhindrar vatten att tränga ned i byggnaden. Foto: Magnus Arvidson, RISE.

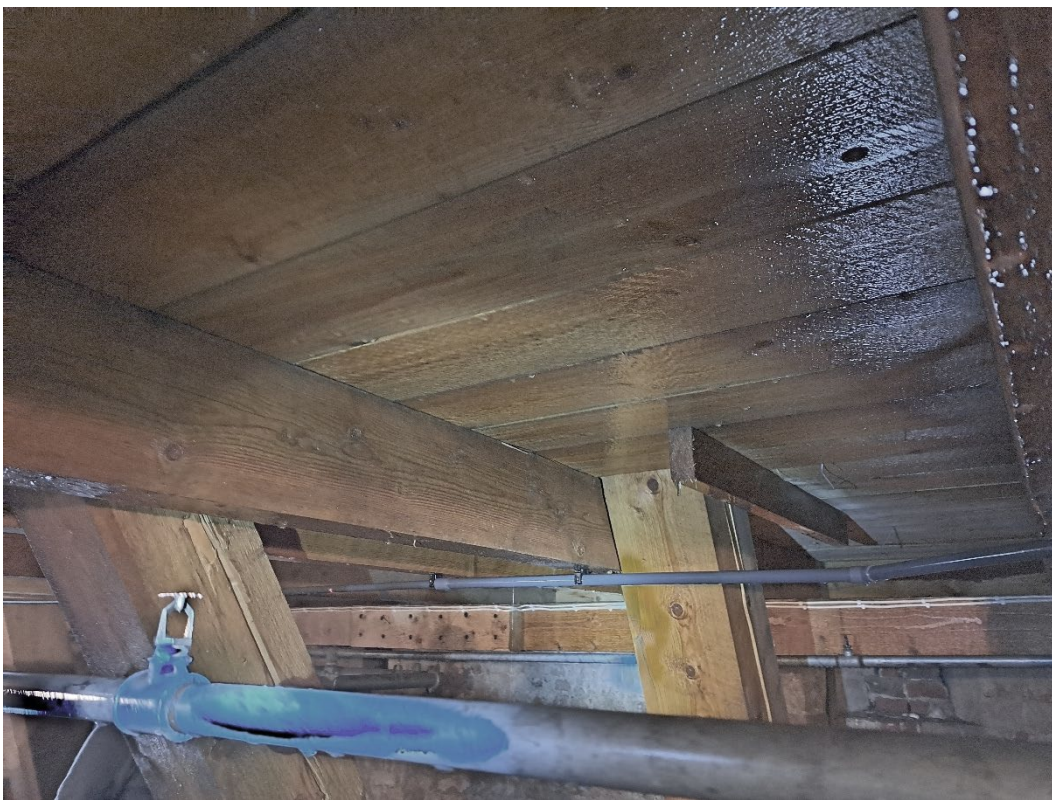
Figur 32 Vattenbegjutningen av undersidan av träbjälklaget var omfattande. Foto: Magnus Arvidson, RISE.

Tidsfördröjningen från det att sprinklern aktiverades till dess att vatten distribuerades från sprinklern var cirka 45 sekunder. Vattenbegjutningen av undersidan av träbjälklaget var omfattande vilket visar att konceptet med "felorienterade" sprinkler i det här fallet var lyckat.

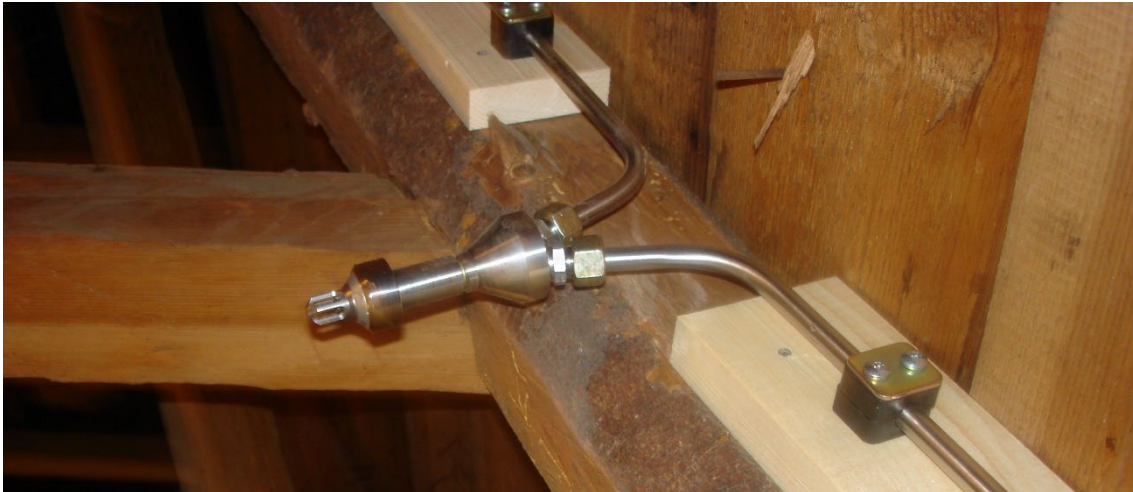
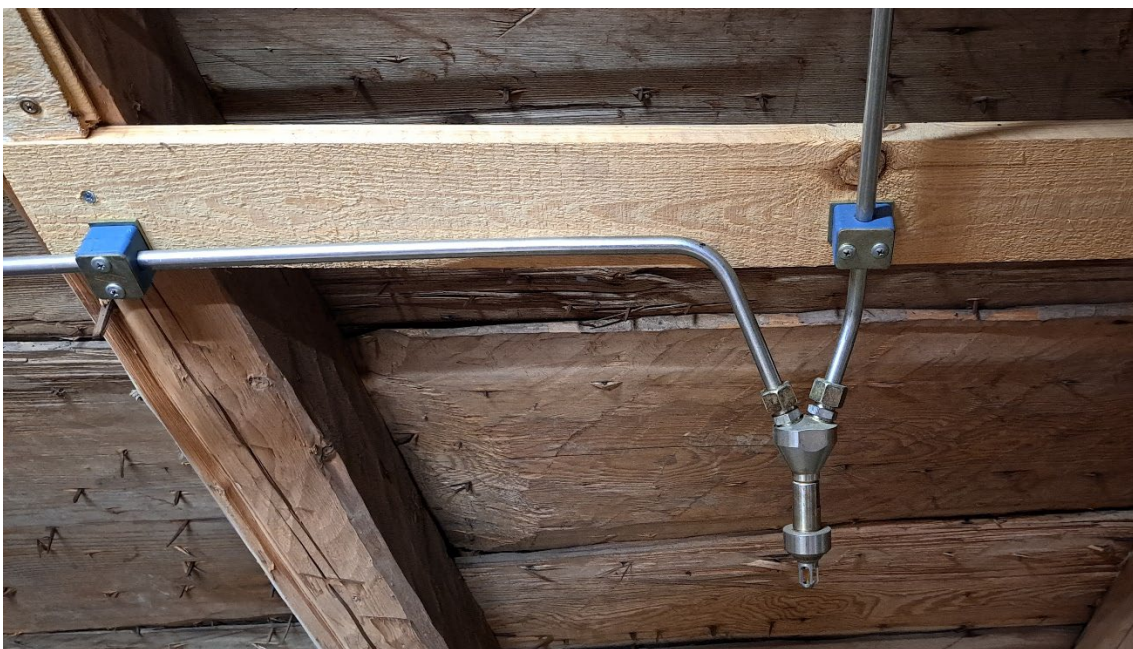
Figur 47 Två installationer med Y-koppling till ett munstycke för att säkerställa renblåsning med tryckluft av munstyckena inlopp. Foton: Magnus Arvidson, RISE.

Tekniken finns beskriven i det tidigare Brandforsk-projektet (Arvidson, 2006) men då saknades driftserfarenheter. Erfarenheterna från en kyrka visar att tekniken fungerar vid provning. Munstycken har demonterats och visuellt finns inget eller mycket lite kvarstående vatten. Här kan dock påpekas att det för ett nedåtriktat munstycke kan räcka med att en mycket liten mängd vatten fryser till is för att sätta igen munstycket.
