Äldre oklassade dörrar i brandcellsgräns

BRANDFORSK
2024:9

Rapporten syftar till att utreda vilket brandmotstånd äldre befintliga (1940–50-tal) lägenhetsdörrar har, samt föreslå åtgärder för att öka deras brandmotstånd. Rapporten inleds med att presentera den bakgrund som har föranlett, problematiken med dörrarna samt några av de regelverk som påverkar. Rapporten redovisar vidare brandtester av två olika dörrtyper i miniugn samt fullskaleförsök där dörrarna testas mot standardbrandkurvan (ISO 834). Testerna upprepas en andra gång med kompletteringar i form av tätningslist, svällist samt 12mm MDF-skiva för att undersöka vilket brandmotstånd dörrarna kan kompletteras upp till. För den lättare av dörrarna görs även ett öppningscykeltest (10 000 cykler) för att undersöka dörrarnas påverkan av kompletteringarna över tid. Rapporten kompletteras även med ett enklare försök att kartlägga dörrar utan att förstörande provning behöver genomföras, med hjälp utav värmekamera (IR-kamera) samt värmepistol eller kylspray.

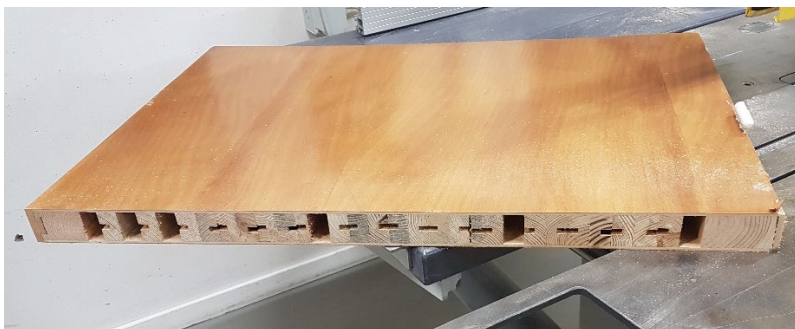
När dörren sågades isär visade sig att det finns längsgående luftspalter i dörren, med två olika dimensioner där den största luftspalten löper hela vägen mellan dörrens ytterfaner, se Figur 6. Den synliga träfaneren är utförd med ca 4 mm tjocklek. Sedan övergår stommen i massivt trä, förutom luftspalterna. Dörrtyp C används inte i några fortsatta brandtester, utan är endast med för att visa på variationer i konstruktion av dörrar från 1940 och 1950-talet.

Figur 6 Dörrtyp C - genomskärning

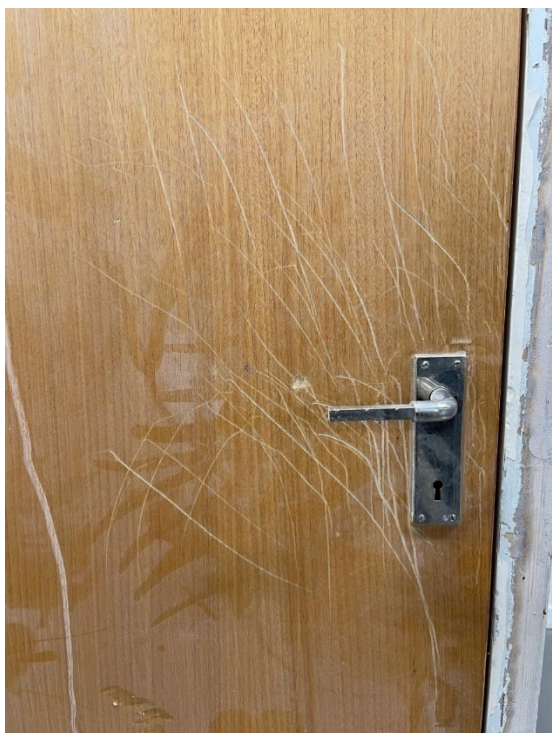
En lägenhetsdörr bedöms vara en utsatt byggnadsdel som utsätts för slitage och stötar när boende passerar, exempelvis bärandes möbler, matkassar etcetera. Husdjur kan hoppa upp med klorna och repa dörren. Trapphussidan av dörren kan fastighetsägaren utan större problem kontrollera och vid behov underhålla, men insidan av dörren är svårare att hålla koll på då den tillhör hyresgästens boendedomän. Exempel finns från räddningstjänstens tillsyner där insidan av lägenhetsdörren har varit mycket sliten, se Figur 20.

Figur 20 Dörr med rivskador från husdjur

Sammantaget bedöms brandskyddsmålning av lägenhetsdörr inte fungera då marknadens produkter inte brandprovats för smalare trätjocklek än 8 mm. Brandskyddsmålning bedöms även kräva avancerad mätutrustning och därmed vara komplicerat. Slutligen så bedöms en lägenhetsdörr inte vara lämplig som brandskyddsmålad yta då dörren riskerar att utsättas för omfattande slitage vilket utgör ett direkt hot mot brandskyddsfärgens funktion.

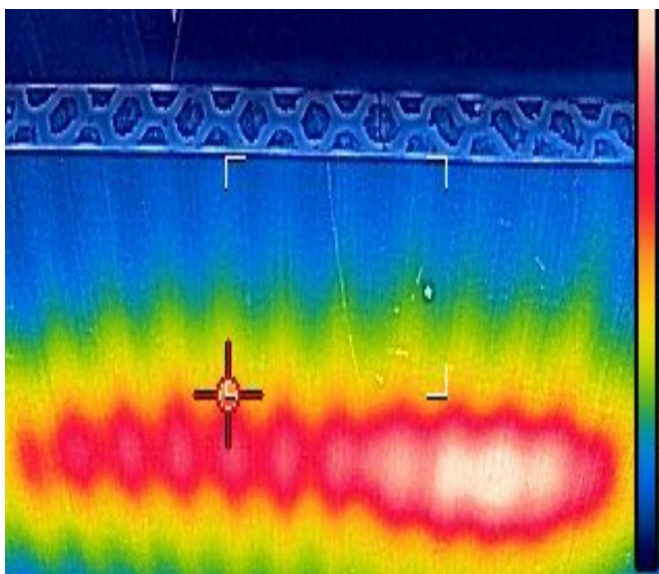
Efter lång tid av värmepåverkan visar icke värmeutsatt sida på signaturer i form av rött område i Figur 26 nedan.

Figur 26 Dörrtyp B - icke värmeutsatt sida efter lång värmepåverkan från motsatt sida, sedd ur IR-kamera

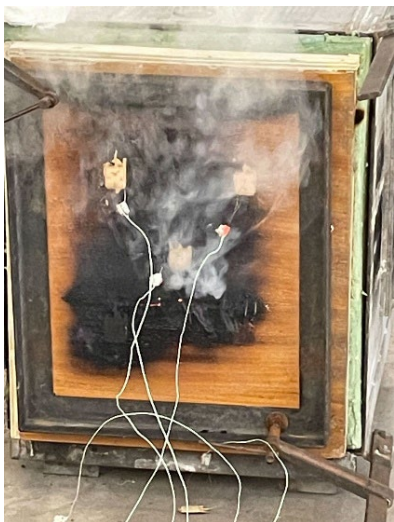
Figur 29. Provföremålet strax innan genombränning.

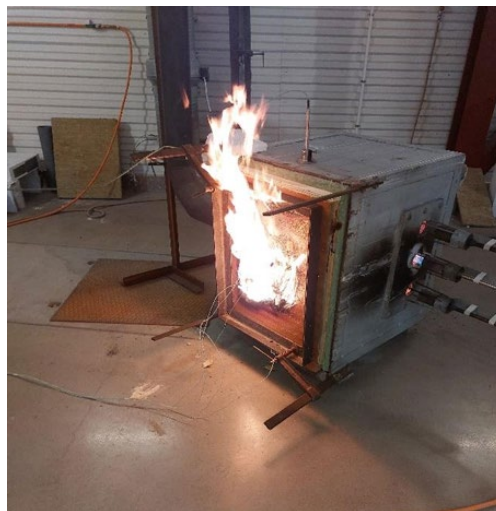
Figur 30. Provföremålet efter 35 minuter.

Provföremål	Dörrblad B
Tid integritetsbrott	35 min 20 sek
Fallerande kriterie	Ihållande låga längre än 10 sekunder
Termoelement	Medeltemperaturstegring över 140°C vid 33 minuter. Maximal temperaturstegring över 180°C vid 34 minuter vid termoelement TC1.

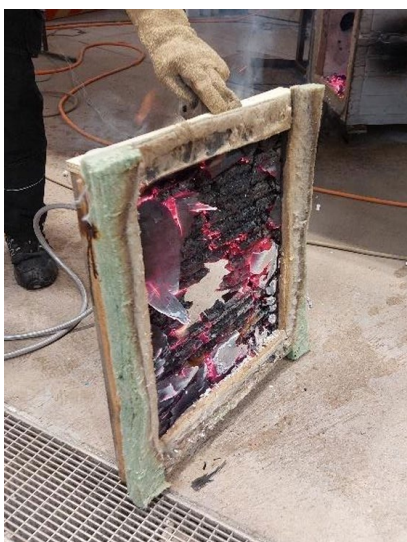
Figur 31. Provföremålet efter att provningen avslutats.

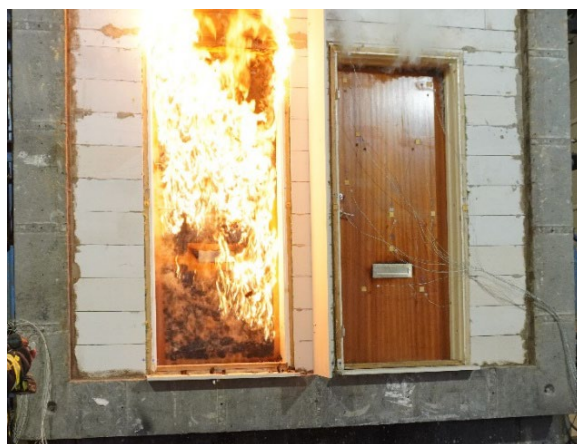
Figur 36. Provföremål A fallerar efter drygt 9 min av provet.

Provföremål	A	B
Tid integritetsbrott	9 min 20 sek	14 min 20 sek
Fallerande kriterie	Ihållande låga med varaktighet längre än 10 sekunder	Bomullstuss antänds
Termoelement	Temperaturen överskred inte det tillåtna på någon utav mätpunkterna fram tills att integriteten fallerade.	Temperaturen överskred inte det tillåtna på någon utav mätpunkterna fram tills att integriteten fallerade. Dock överskreds den tillåtna temperaturen vid mätpunkt B10 efter 15 min och 20 sek.

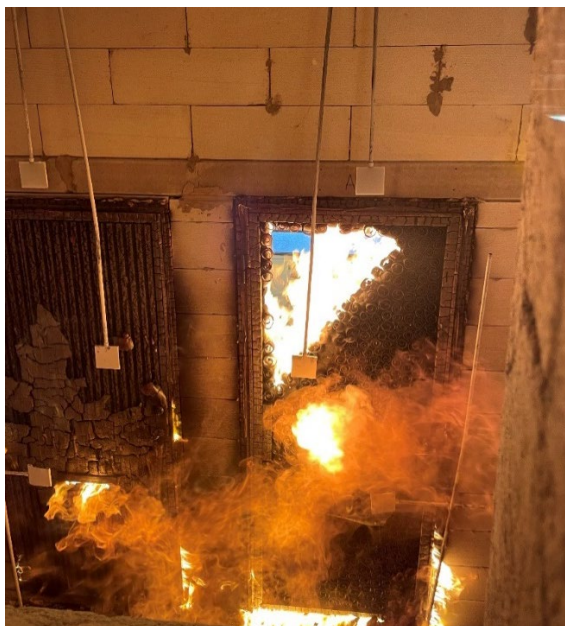
Figur 37. Vy från ugnen (baksidan av provföremål) i ögonblicket då integriteten fallerar för provföremål A.

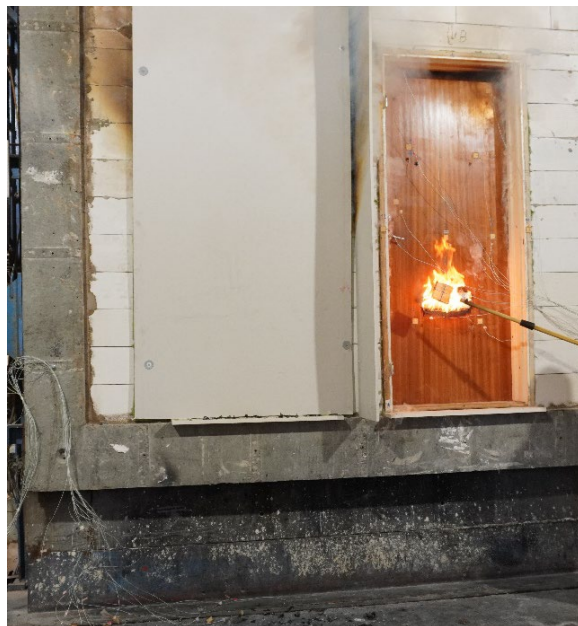
Figur 38. Integriteten för provföremål B fallerar då bomullstussen antänds efter 14 min. Täckande skiva har placerats över provföremål A för att testet ska kunna fortgå.

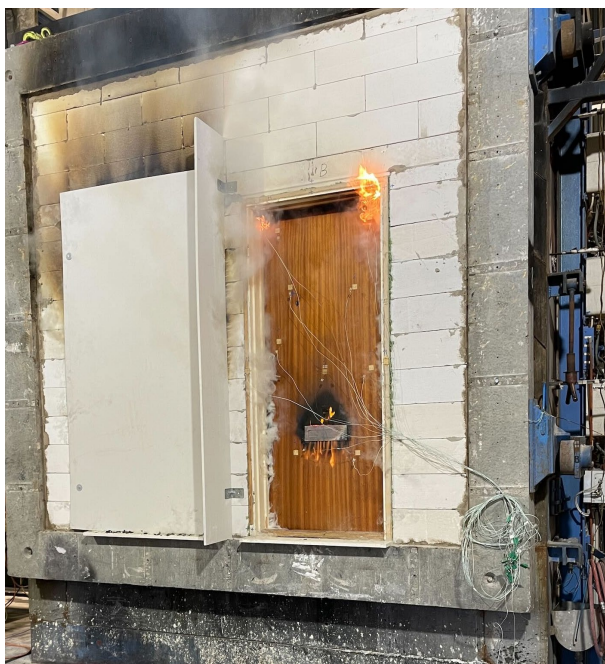
Figur 39. Dörrtyp B efter 16 min. Täckande skiva över provföremål A.

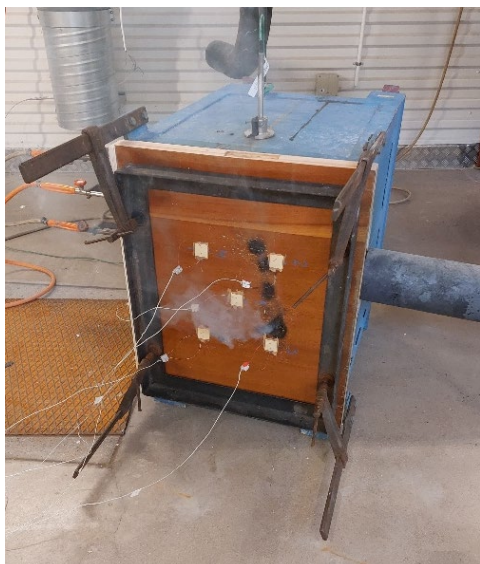
Figur 42. Provföremålet (dörrtyp A med MDF-skiva) efter drygt 26 min av provet när de svarta fläckarna uppstod.

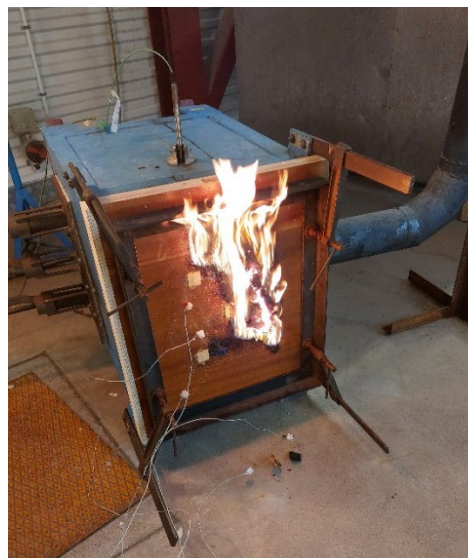
Figur 43. Provföremålet (dörrtyp A med MDF-skiva) efter 29 minuter.

Provföremål	Dörrblad A
Tid integritetsbrott	29 min 10 sek
Fallerande kriterie	Ihållande låga längre än 10 sekunder
Termoelement	Temperaturen överskred inte det tillåtna på någon utav mätpunkterna fram tills att integriteten fallerade.

Lågor slår igenom i mitten av provföremålet. Integriteten för provföremålet sker i princip simultant med början i mitten.

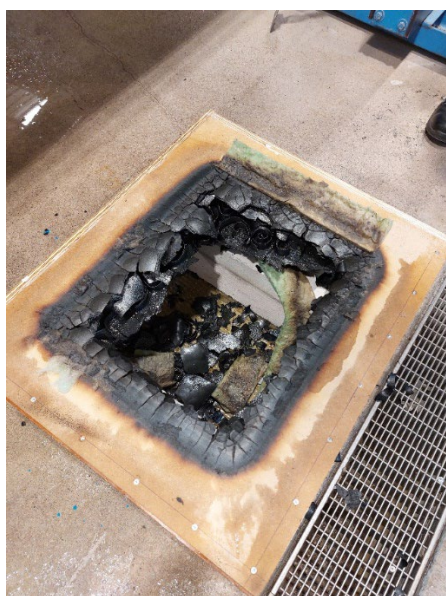
Figur 44. Provföremålet efter att provningen avslutats.

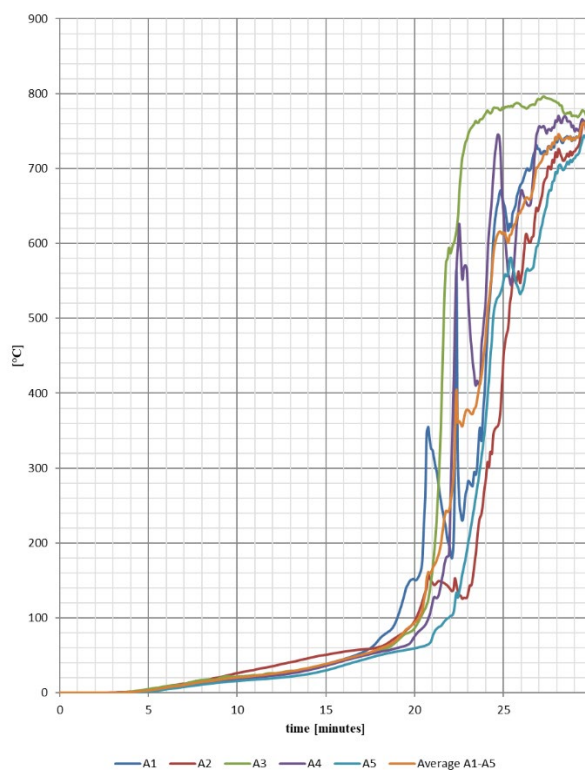
Figur 46. Temperaturstegring för provföremål A.

Provföremål	A	B
Tid integritetsbrott	20 min 19 sek	23 min 20 sek
Fallerande kriterie	Ihållande låga med varaktighet längre än 10 sekunder	Bomullstuss antänds
Termoelement	Temperaturen överskred det tillåtna värdet (180°C temperaturökning vid enskild mätpunkt) vid mätpunkt A15 efter 20:20 minuter.	Temperaturen överskred inte det tillåtna på någon utav mätpunkterna under hela provets längd.

Förlusten av integriteten för testföremål A sker i princip simultant där stora delar av dörren brinner igenom samtidigt. Resultatet visar på att hela dörrbladets brandmotstånd fallerar och att inga direkta enskilda svaga punkter kunde identifieras.

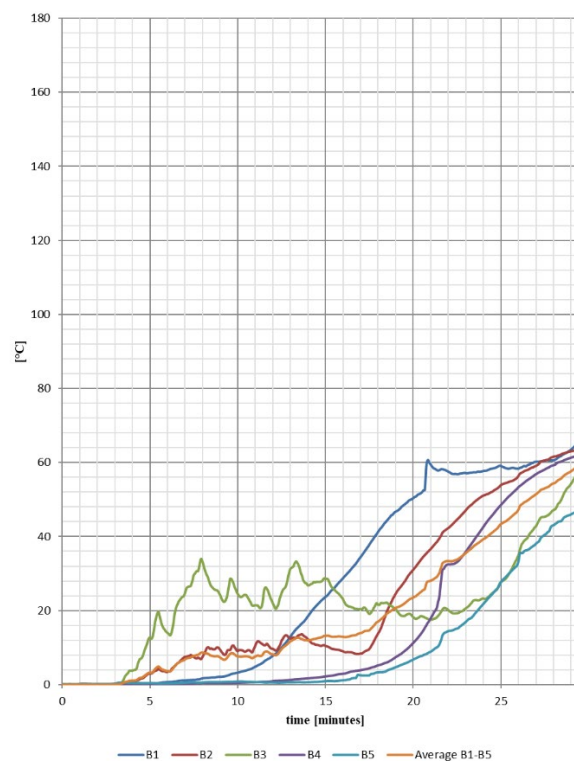
Figur 47. Temperaturstegring för provföremål B.

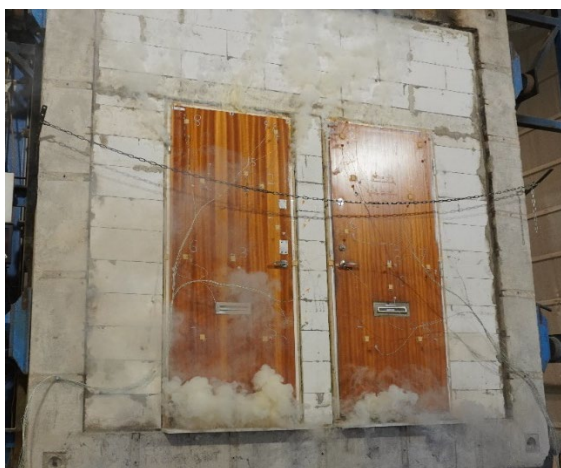
Figur 48. Provföremålen efter ca 2,5 min av provet.

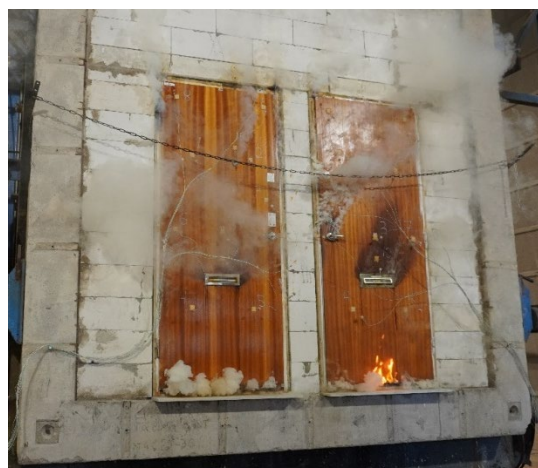
Figur 49. Sticklåga vid tröskeln på provföremål B efter drygt 16 min av provet. Lågan under provföremål B är godkänd då den var kortare än 10 sek.

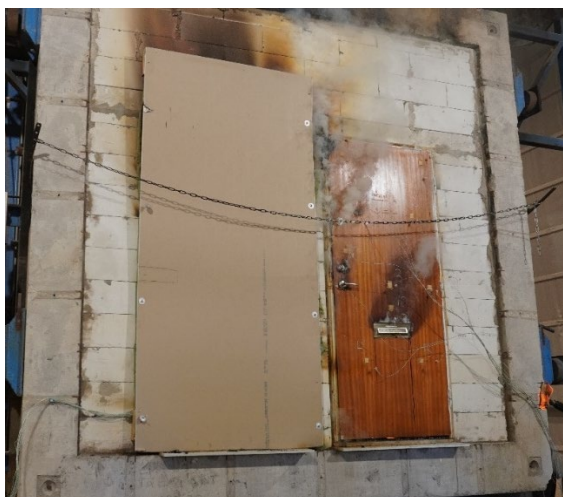
Figur 50. Brinnande bomullstuss efter integritetstest efter drygt 23 min vid tröskel på provföremål B. Provföremål A har täckts med en gipsskiva för att kunna fortsätta provningen och utvärderingen av provföremål B.

Förlusten av integriteten för testföremål B sker genom att utstickande lågor bryter igenom under dörren, mellan dörrblad och tröskel. Resultatet tyder på att springan mellan dörrblad och tröskel (som ej försetts med brandsvällande list) är en svag punkt i dörrbladet.

- Dörrarnas brevinkast utgör en svag punkt.
- Mötet mellan dörrkarm och dörrblad utgör en svaghet vid brand vilket motiverar den brandsvällande listen. Av erfarenhet från brandtesterna så bör den brandsvällande listen även placeras under dörren.

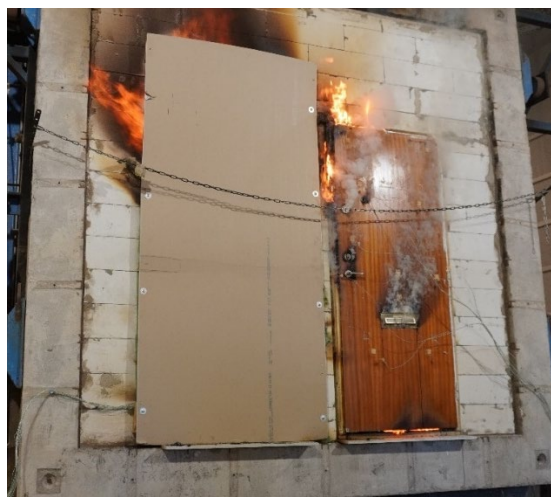
Figur 51. Lågor med längre varaktighet än 10 sek uppstår på provföremål B efter ca 29 min av provet.

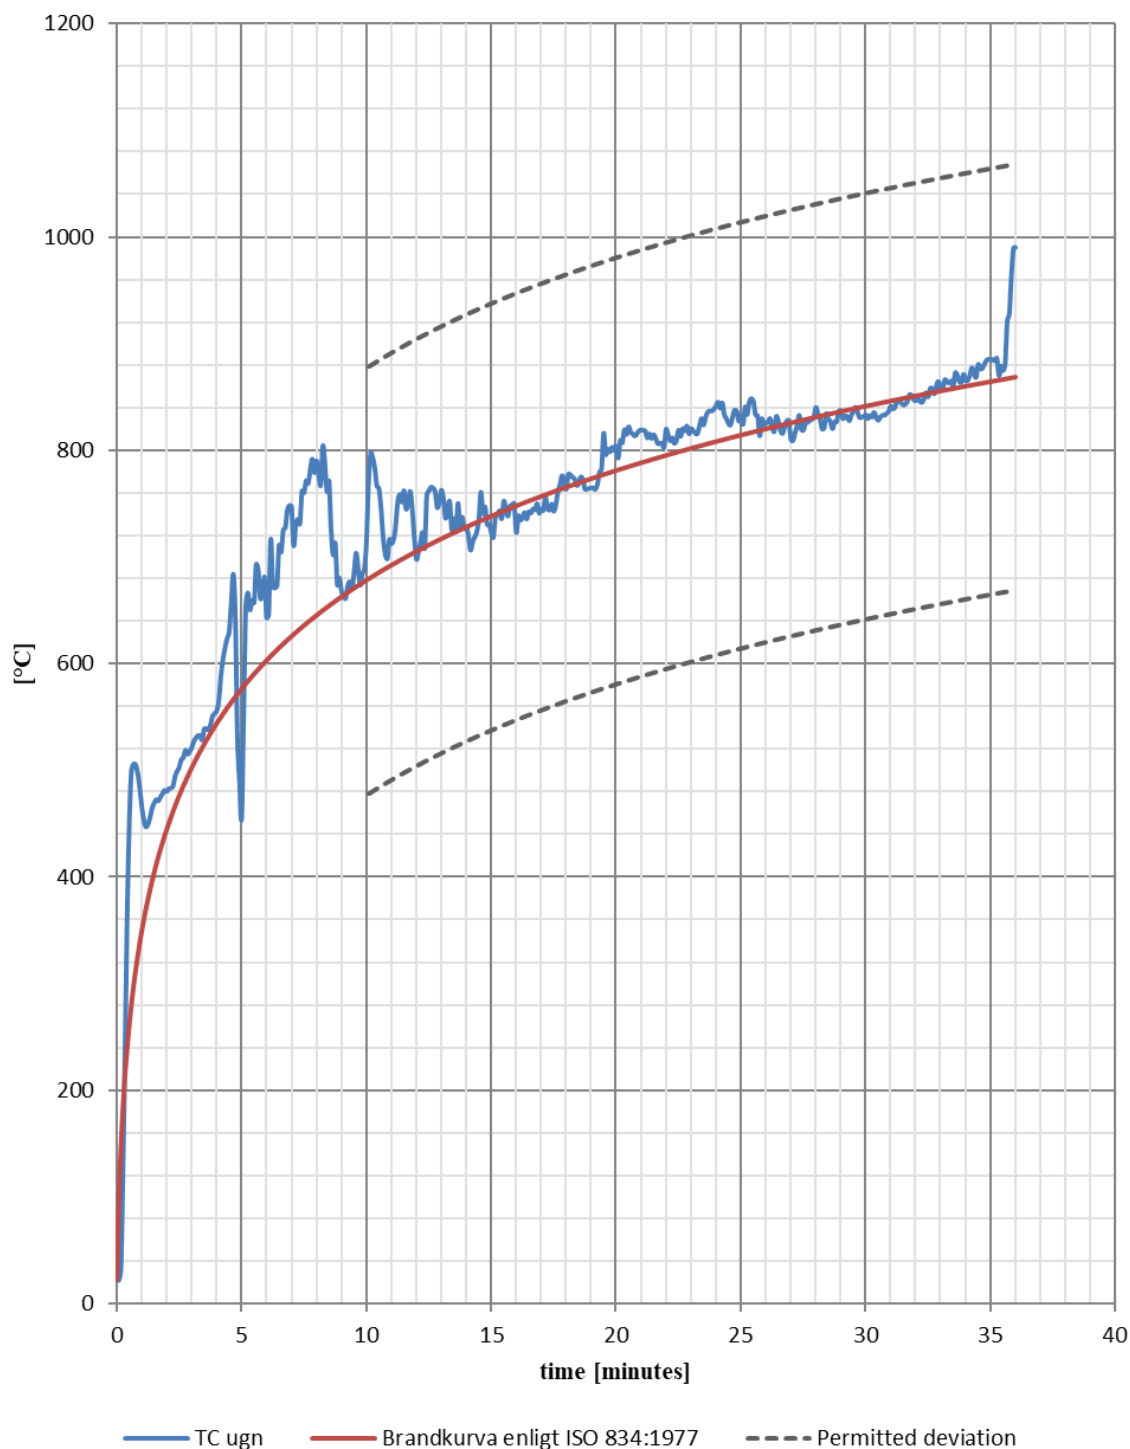
Temperaturen i ugnen skiljde sig märkbart från brandkurvan vid några tillfällen under provets första 10 min. Troligtvis på grund av att provföremålet började brinna vilket resulterade i att det blev svårt att kontrollera temperaturen.

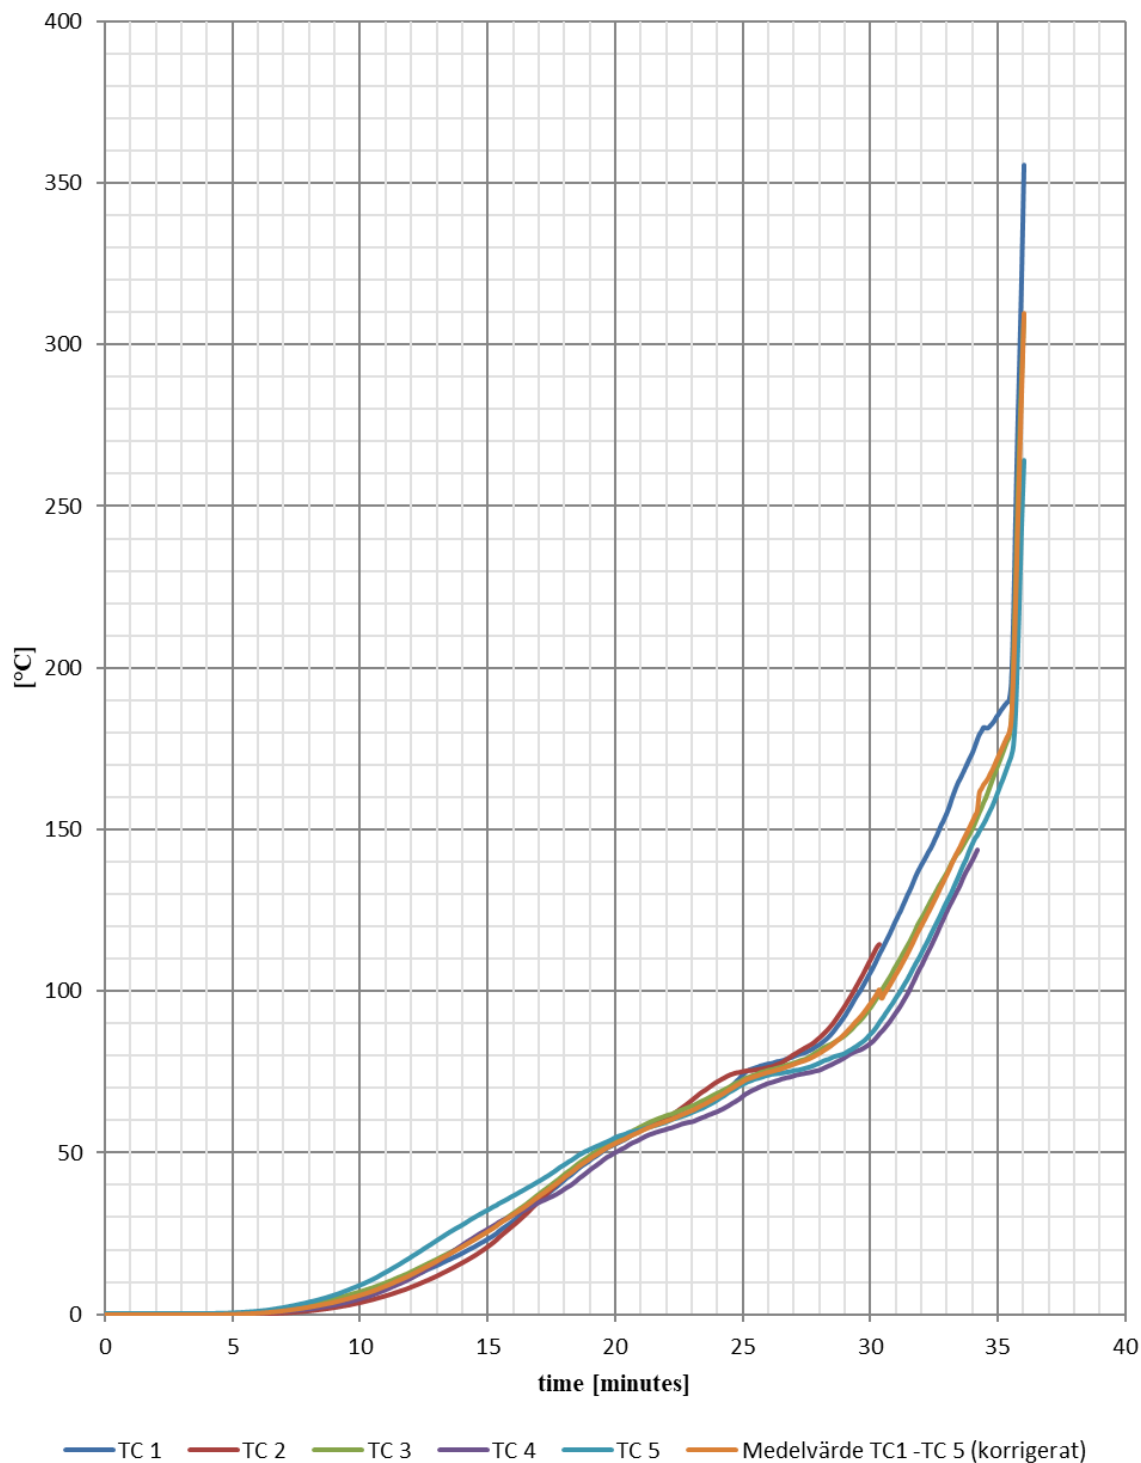
Termoelement TC2 var ur funktion från 30,3 minuter av provningen.
Termoelement TC4 var ur funktion från 34,2 minuter av provningen.

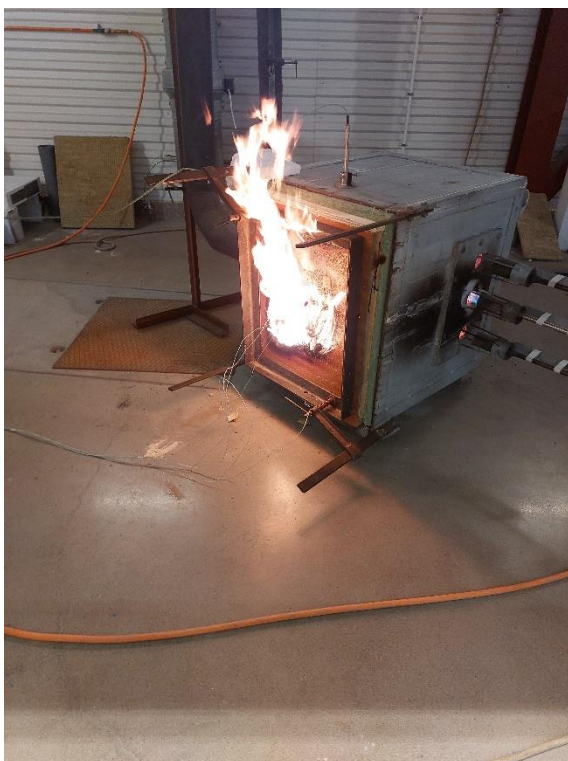
Provföremålet efter 35 minuter av provningen.

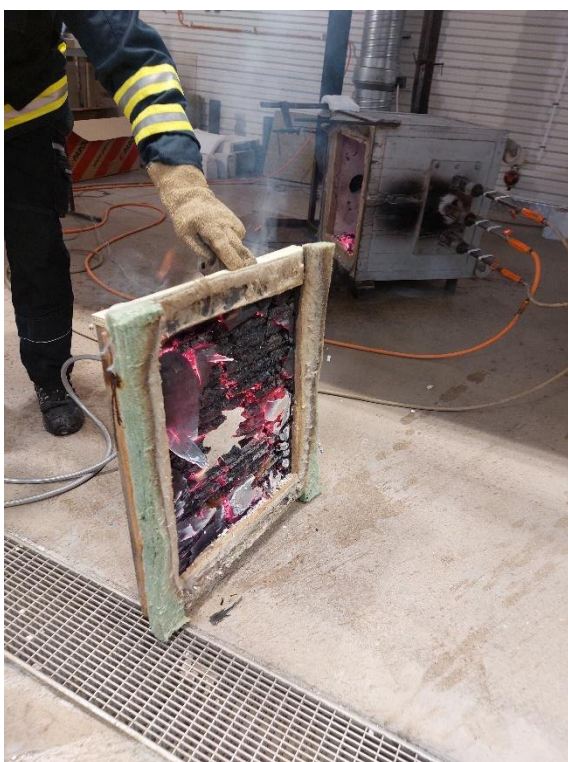
Provföremålet efter att provningen avslutats.

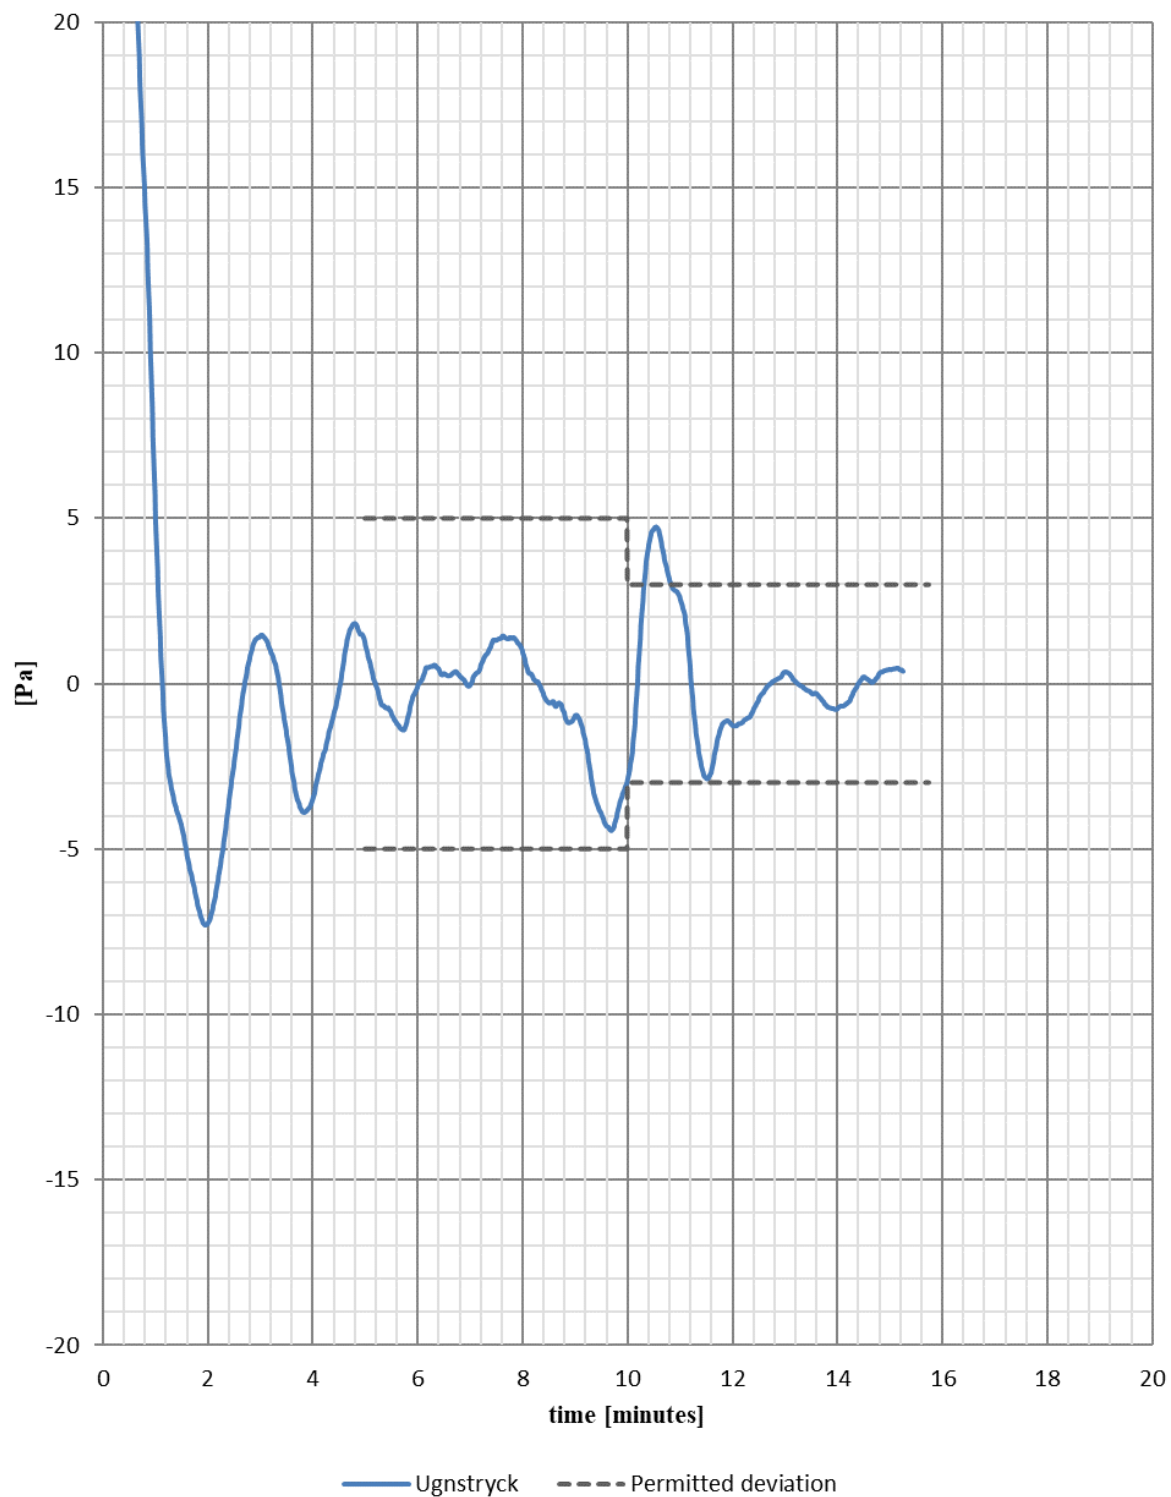
Under provningen brann det igenom på provföremål A (vid ca 9 min) vilket skapade ett läckage som gjorde att trycket svajade en aning under provningen.

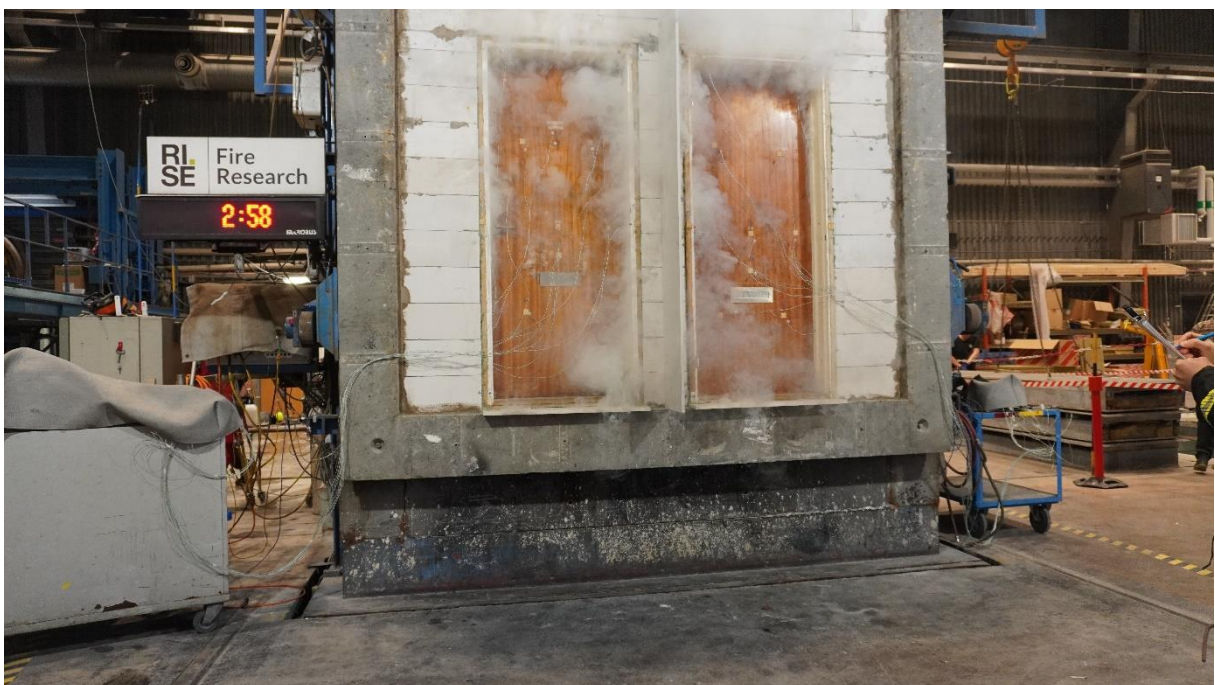
Figure 2. Provföremålen efter ca 3 min av provet.

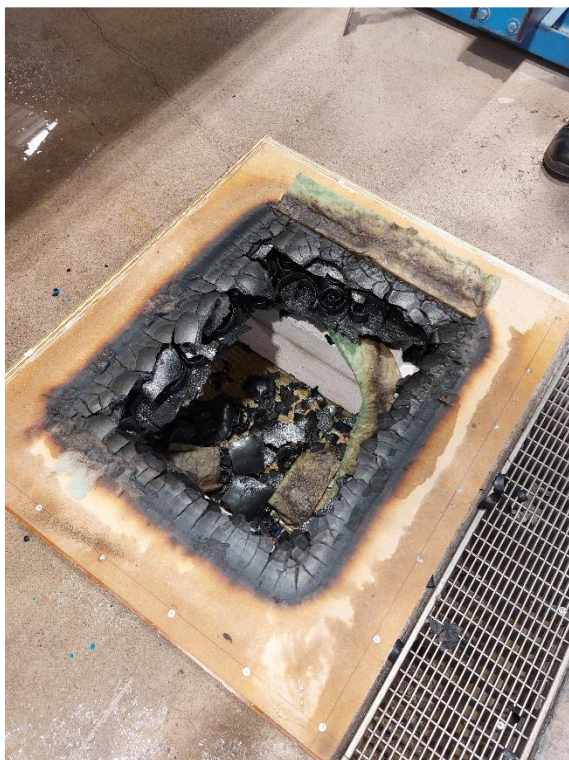
Figure 4. Provföremålets baksida efter avslutad provning.

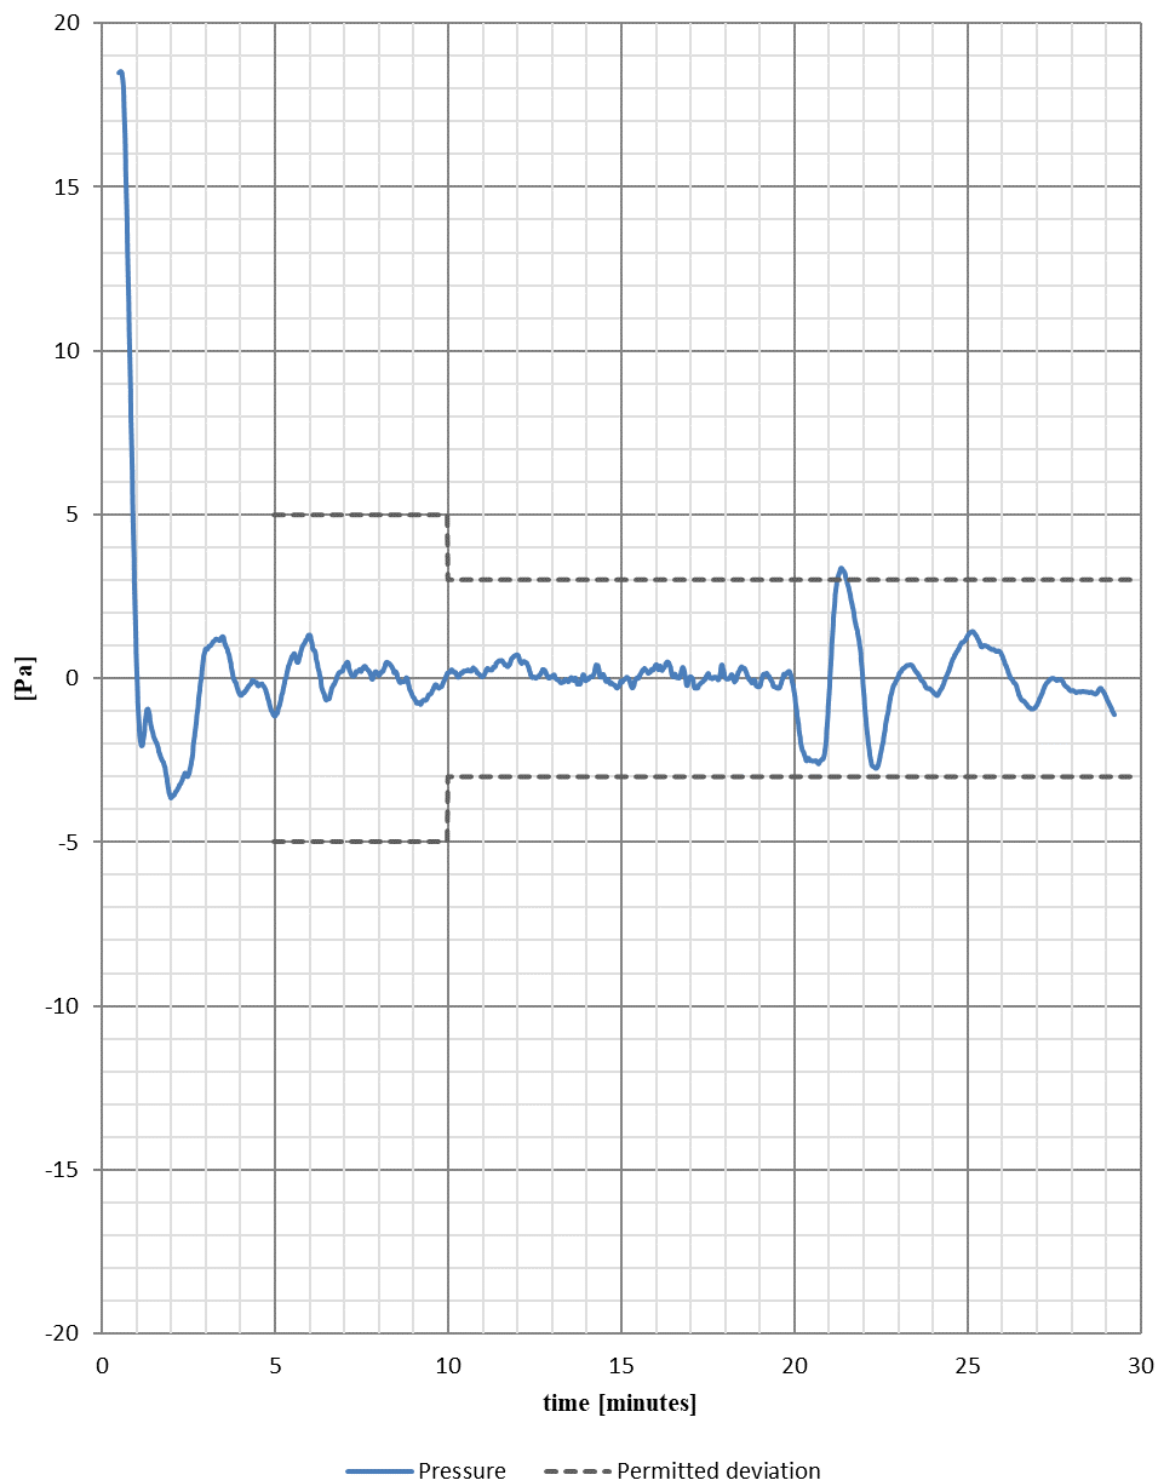
Enligt standard EN 1634-1 skall trycket vara 0 Pa 500 mm ovanför golvnivå. Följande graf visar trycket i ugnen under provningen. De streckade linjerna visar intervallet som trycket skall hålla sig inom.

Under provningen brann det igenom på provföremål A (efter drygt 20 min) vilket skapade ett läckage som gjorde att trycket svajade en aning under resterande av provningen.

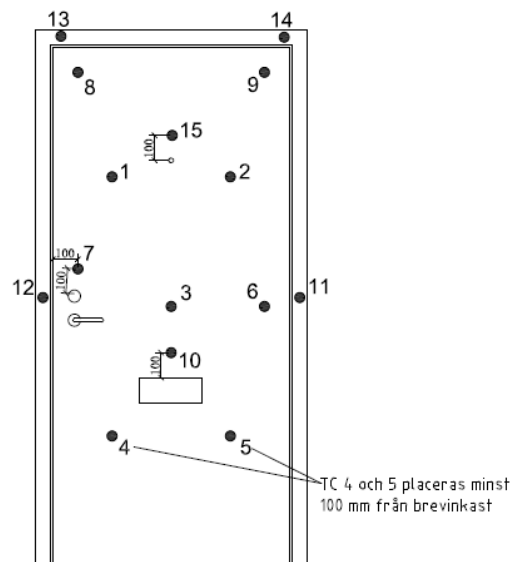
A

A1-A5	På dörrbladet. Centrum och kvartssektioner, 9.1.2.2.
A6-A7	På dörrbladet, halva höjden och 100 mm in från synlig kant, 9.1.2.3.3 a.
A8-A9	På dörrbladet, 100 mm in från synlig vertikal och horisontell kant, 9.1.2.3.3 c.
A10	På dörrbladet, på potentiell hotspot, 100 mm från genomgående komponent. 9.1.2.3.3.
A11-A12	På karmen, halva höjden av de horisontella delarna. 9.1.2.3.2 a.
A13-A14	På karmen, 50 mm in från den synliga kanten mellan dörrblad och karm. 9.1.2.3.2 c.
A15	På dörrbladet, på potentiell hotspot, 100 mm från genomgående komponent. 9.1.2.3.3.

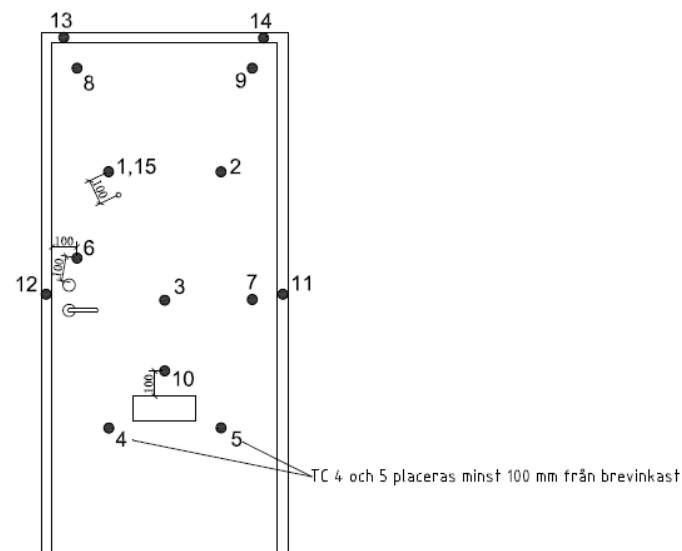
B

B1-B5	På dörrbladet. Centrum och kvartssektioner, 9.1.2.2.
B6-B7	På dörrbladet, halva höjden och 100 mm in från synlig kant, 9.1.2.3.3 a.
B8-B9	På dörrbladet, 100 mm in från synlig vertikal och horisontell kant, 9.1.2.3.3 c.
B10	På dörrbladet, på potentiell hotspot, 100 mm från genomgående komponent. 9.1.2.3.3.
B11-B12	På karmen, halva höjden av de horisontella delarna. 9.1.2.3.2 a.
B13-B14	På karmen, 50 mm in från den synliga kanten mellan dörrblad och karm. 9.1.2.3.2 c.
B15	På dörrbladet, på potentiell hotspot, 100 mm från genomgående komponent. 9.1.2.3.3.

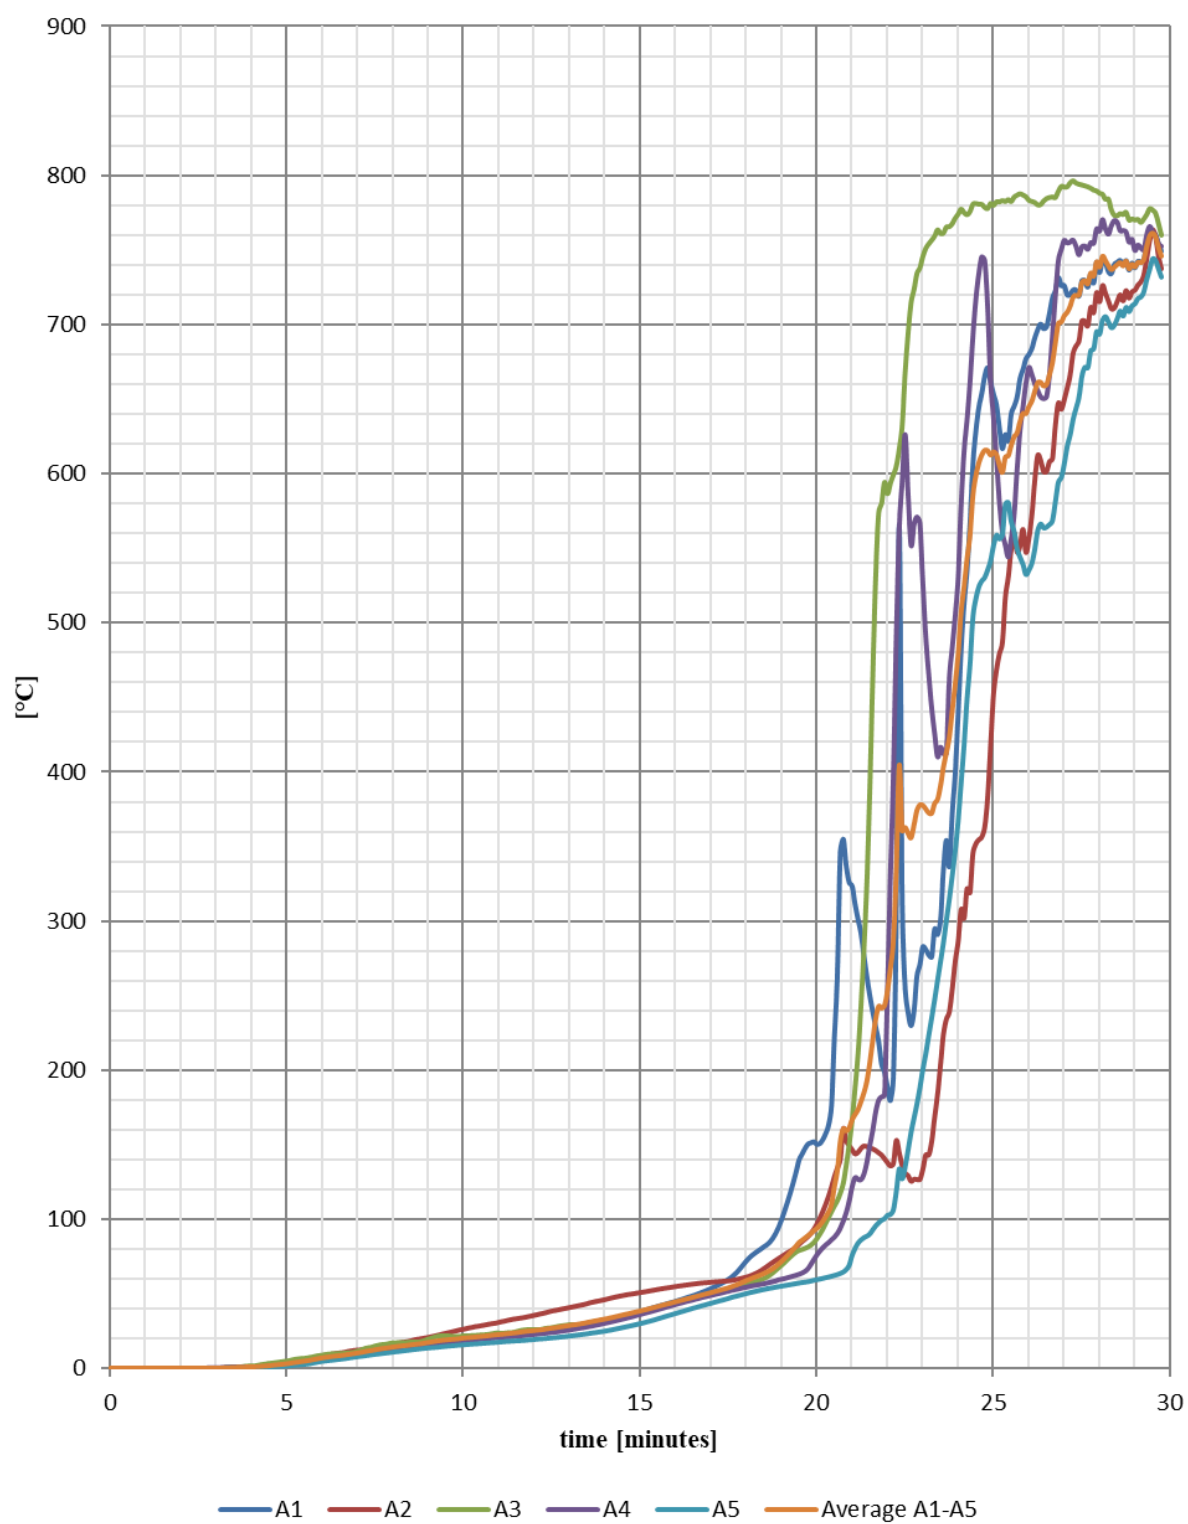
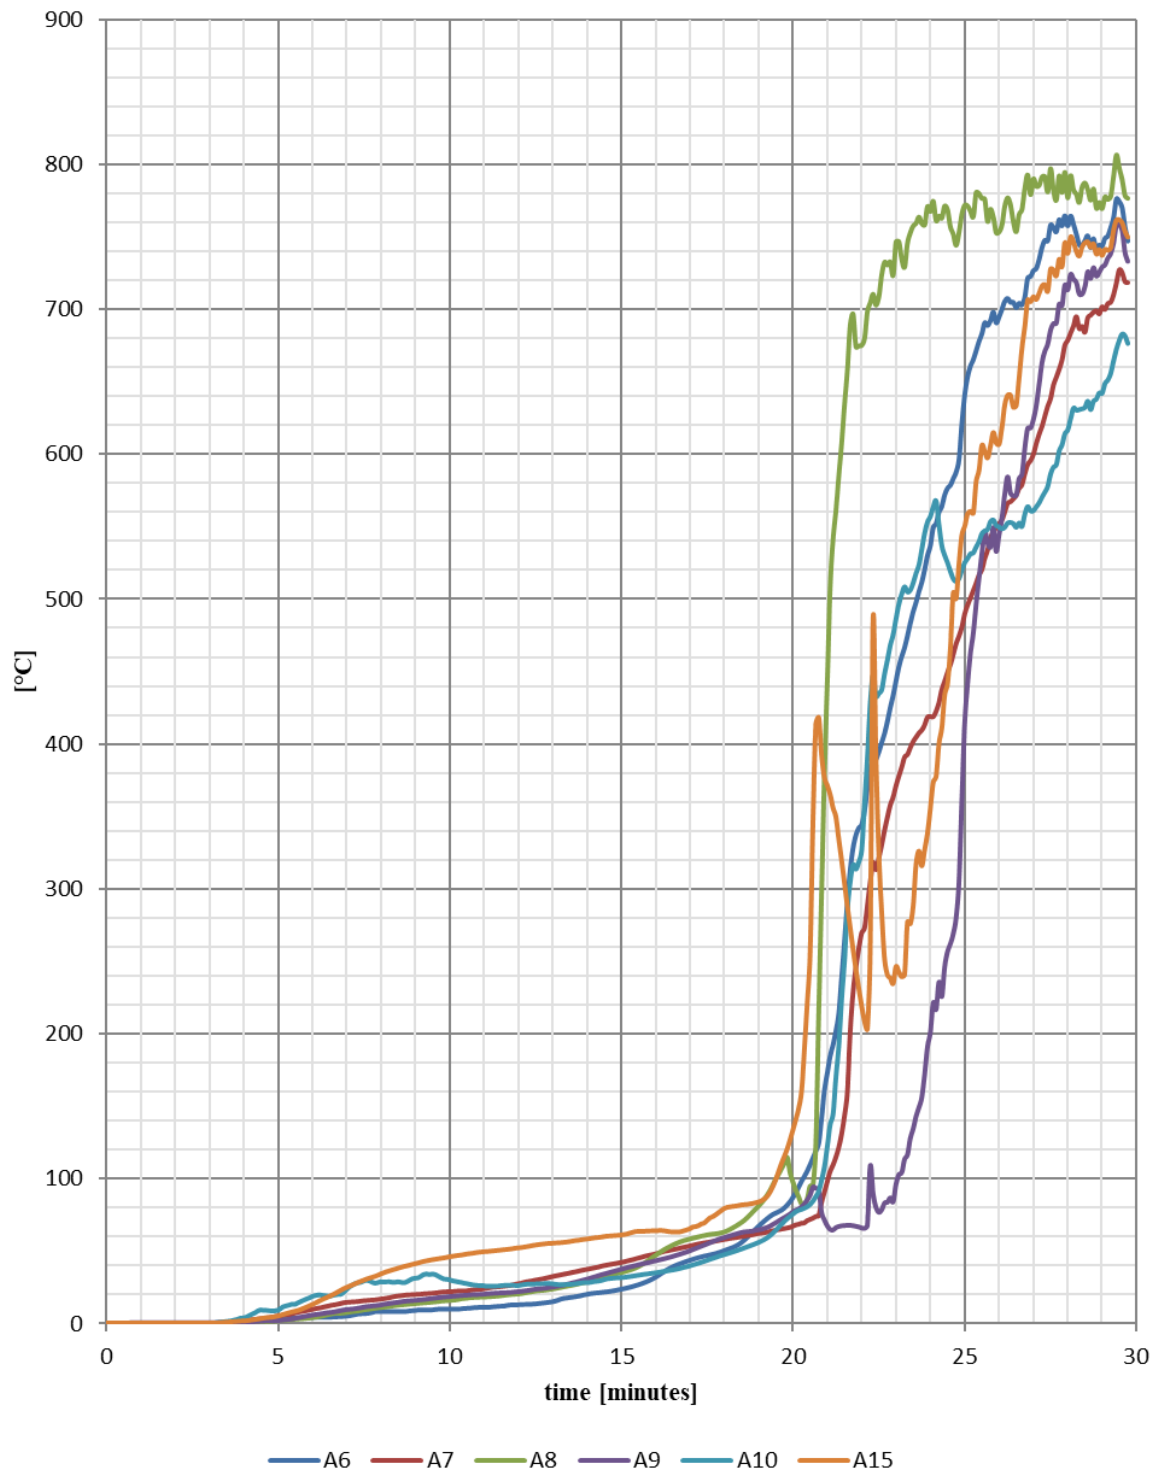
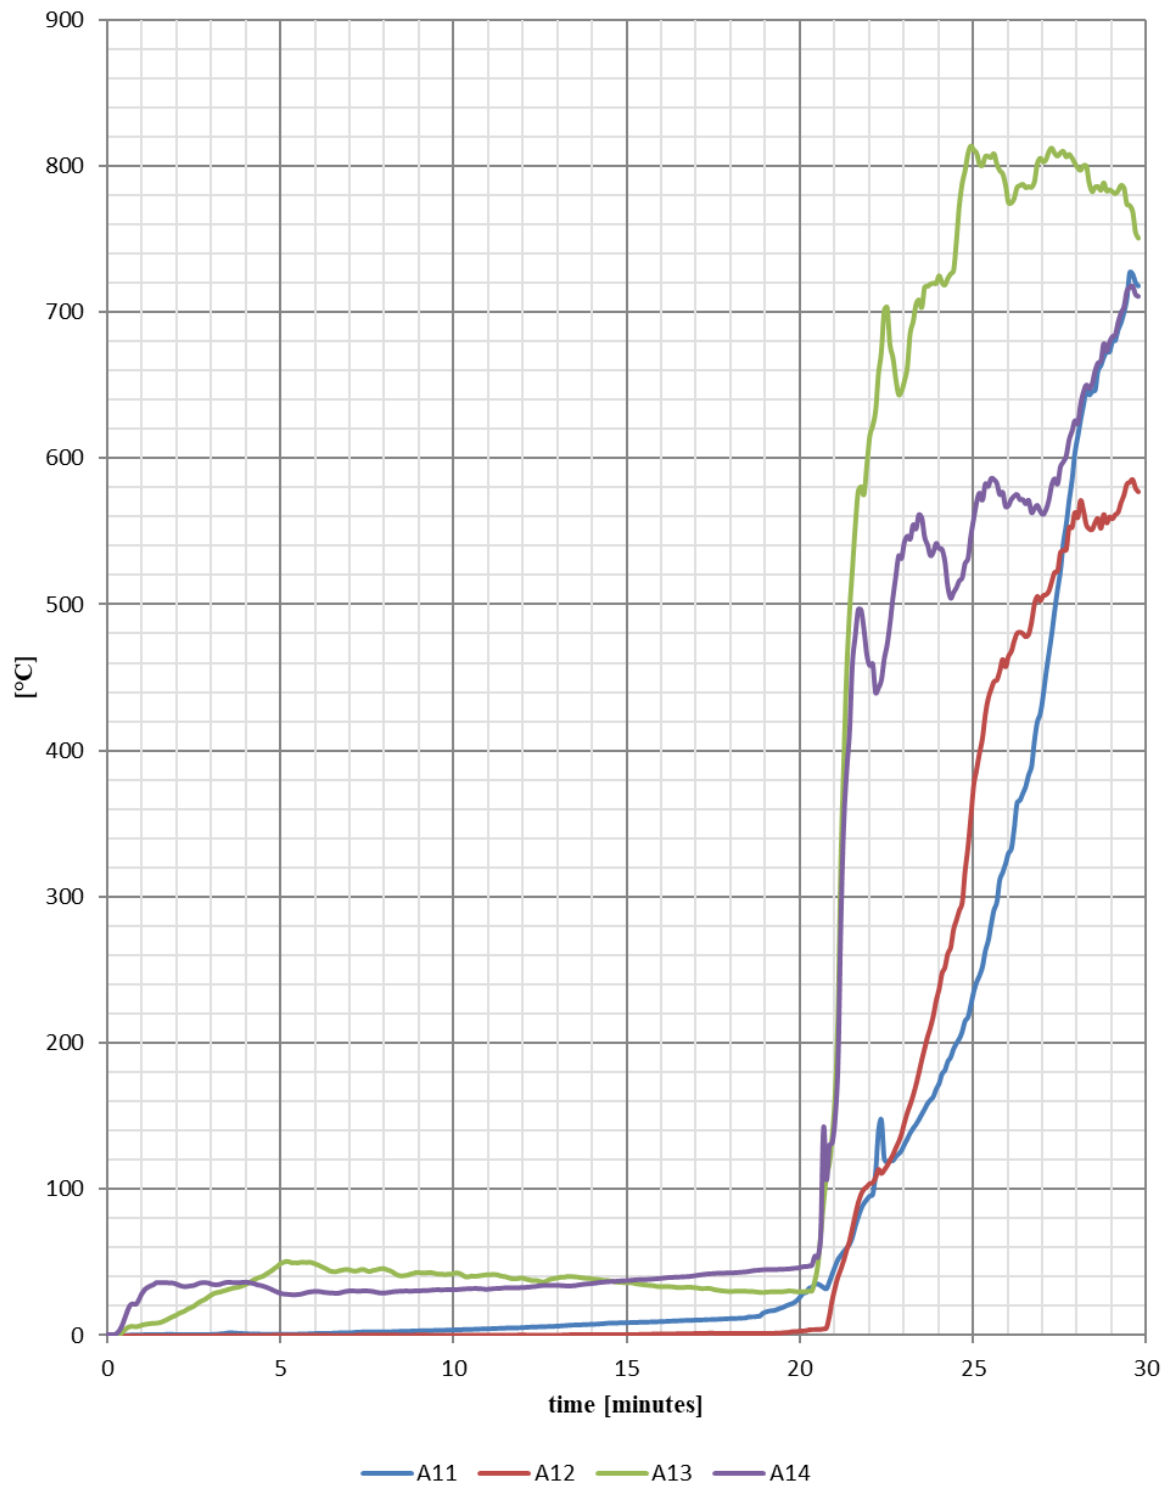
Provföremål A

- Dörrens integritet fallerade efter 20:10 minuter p.g.a. en ihållande låga med varaktighet längre än 10 sekunder.
- Temperaturen överskred det tillåtna värdet (180°C temperaturökning vid enskild mätpunkt) vid mätpunkt A15 efter 20:20 minuter.
