Äldre oklassade dörrar i brandcellsgräns

BRANDFORSK
2024:9

Rapporten syftar till att utreda vilket brandmotstånd äldre befintliga (1940–50-tal) lägenhetsdörrar har, samt föreslå åtgärder för att öka deras brandmotstånd. Rapporten inleds med att presentera den bakgrund som har föranlett, problematiken med dörrarna samt några av de regelverk som påverkar. Rapporten redovisar vidare brandtester av två olika dörrtyper i miniugn samt fullskaleförsök där dörrarna testas mot standardbrandkurvan (ISO 834). Testerna upprepas en andra gång med kompletteringar i form av tätningslist, svällist samt 12mm MDF-skiva för att undersöka vilket brandmotstånd dörrarna kan kompletteras upp till. För den lättare av dörrarna görs även ett öppningscykeltest (10 000 cykler) för att undersöka dörrarnas påverkan av kompletteringarna över tid. Rapporten kompletteras även med ett enklare försök att kartlägga dörrar utan att förstörande provning behöver genomföras, med hjälp utav värmekamera (IR-kamera) samt värmepistol eller kylspray.

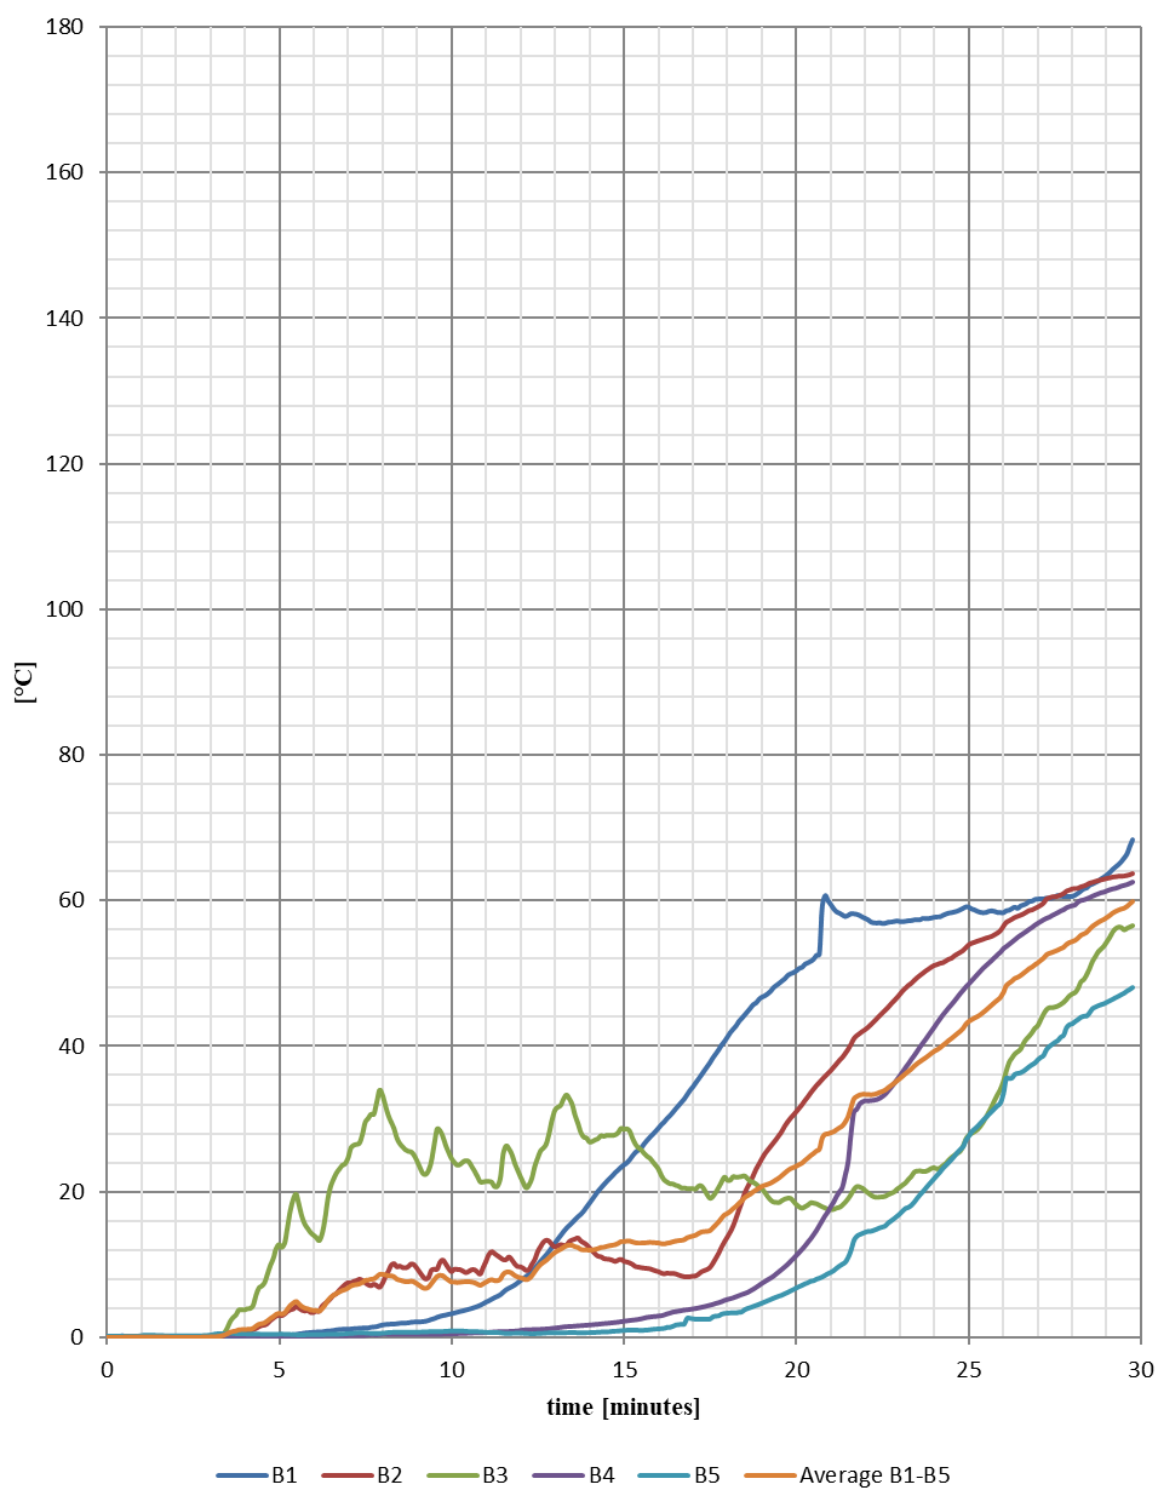
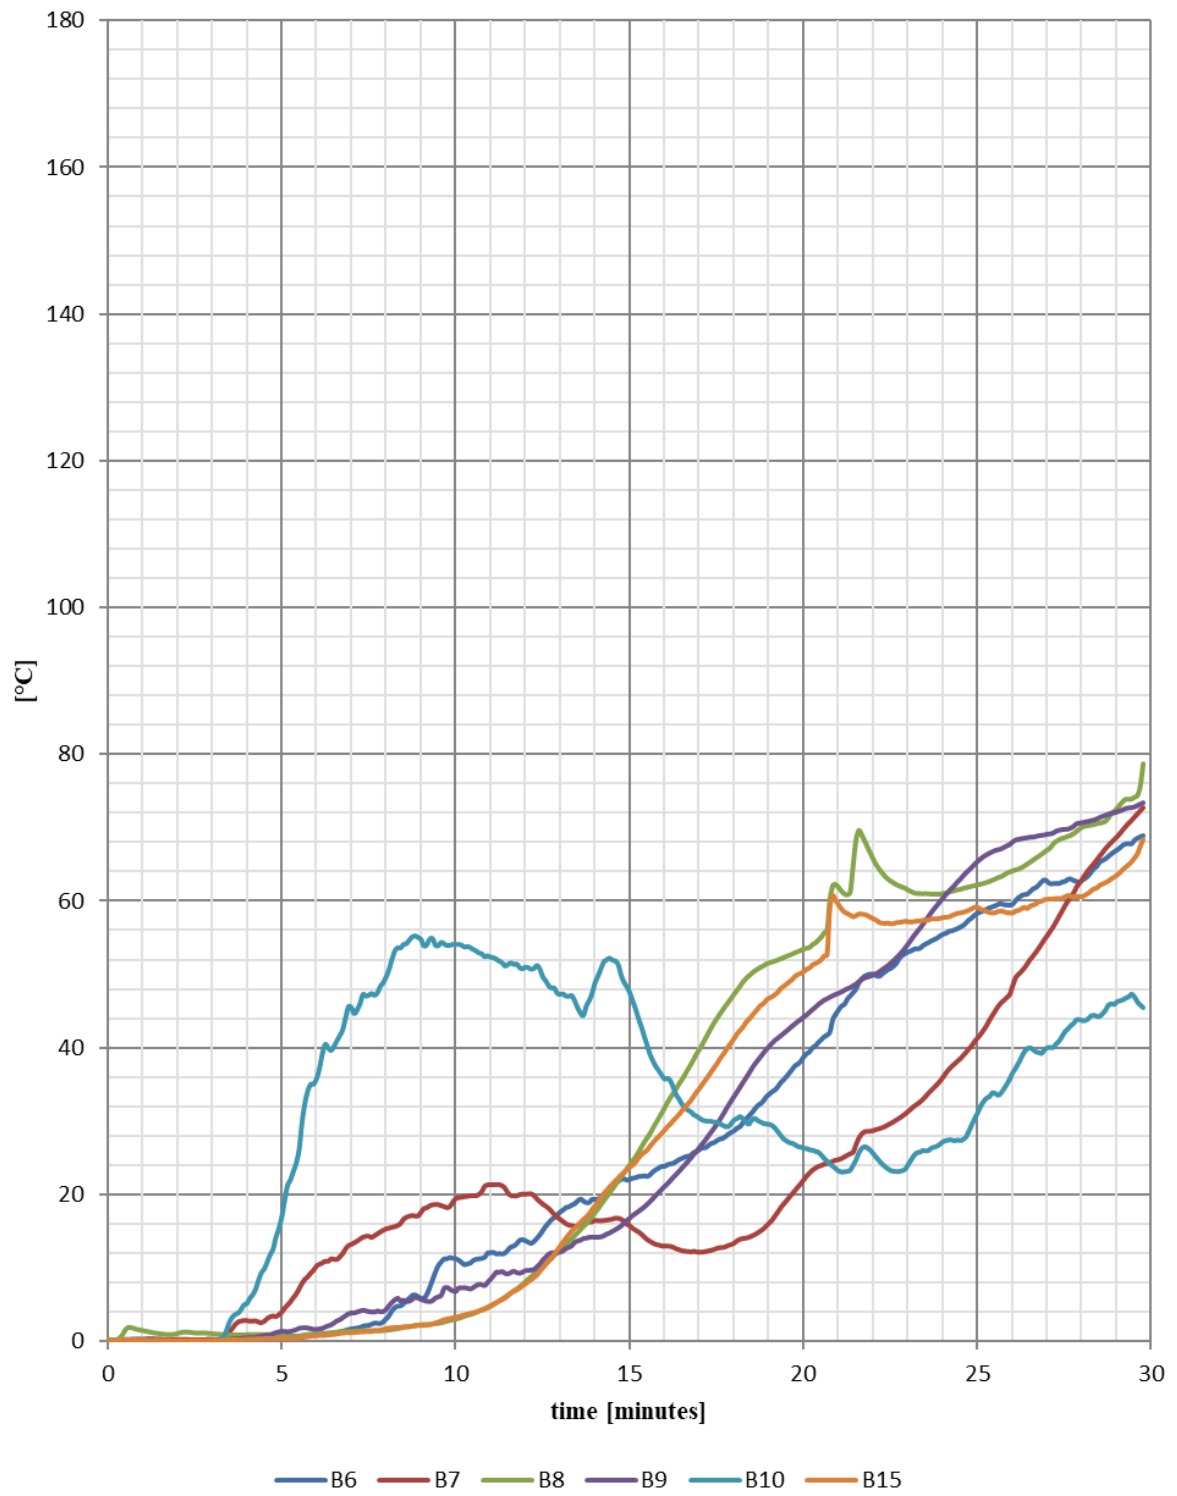
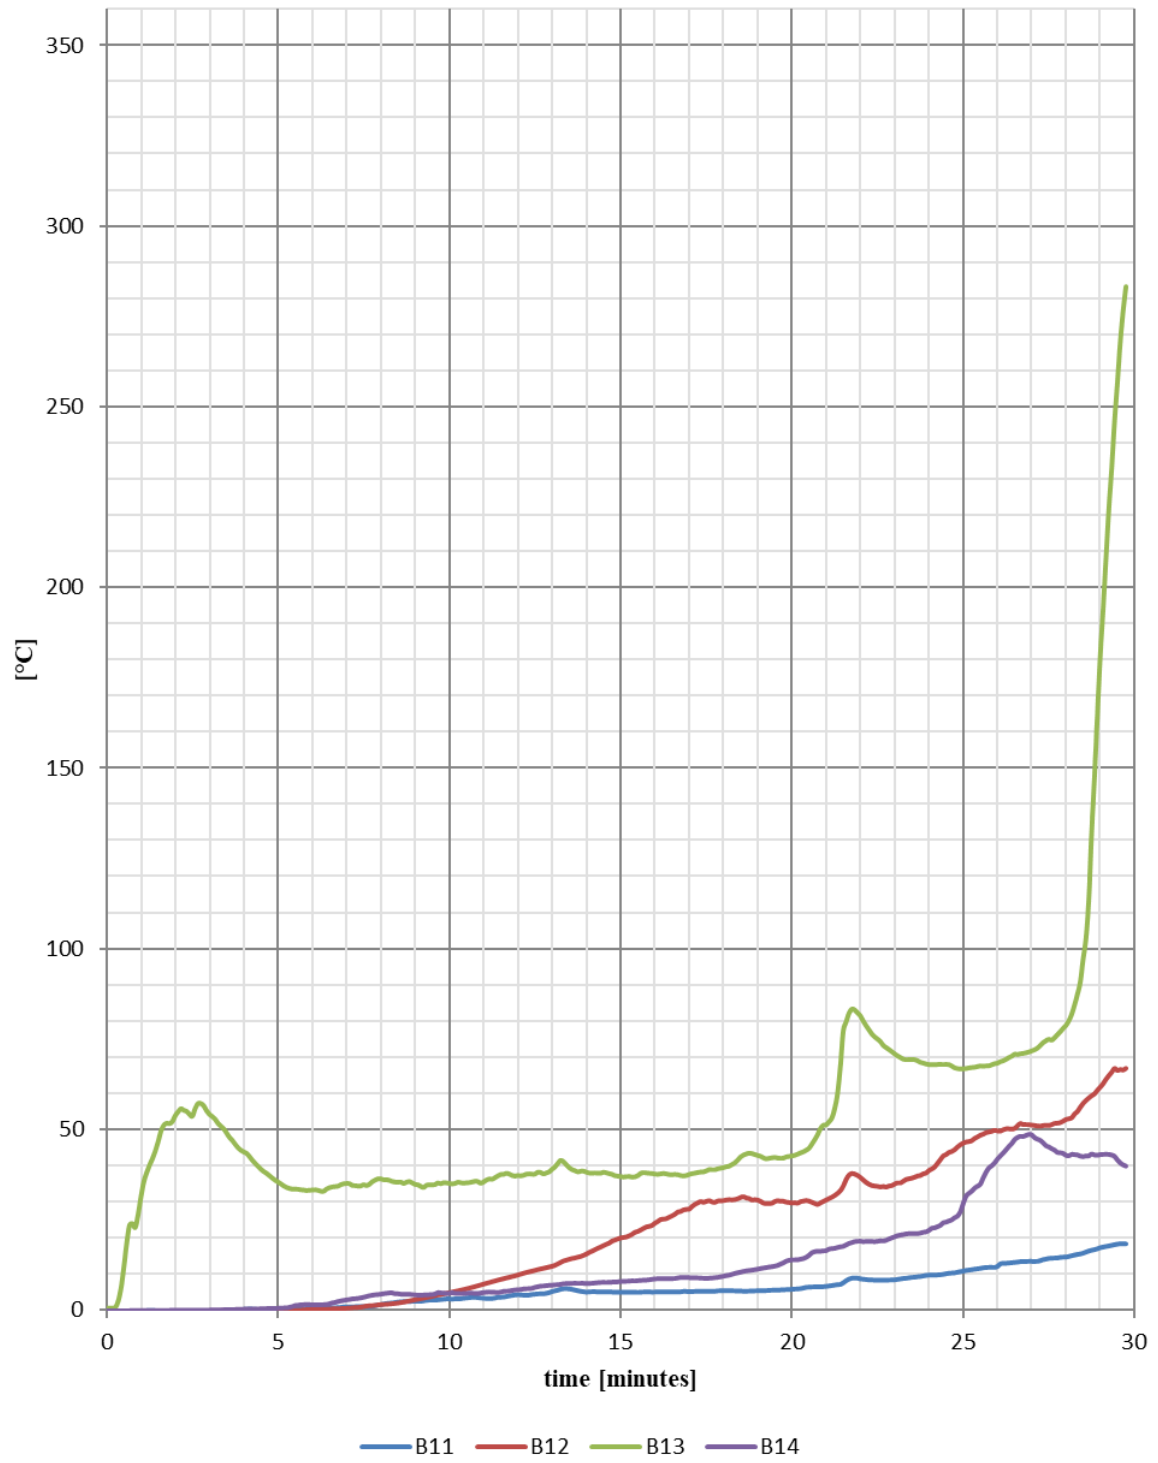
Provföremål B

- Dörrens integritet fallerade efter 23:20 minuter då bomullstussen som används för att testa integriteten antändes.
- Temperaturen överskred inte det tillåtna på någon utav mätpunkterna under hela provets längd.

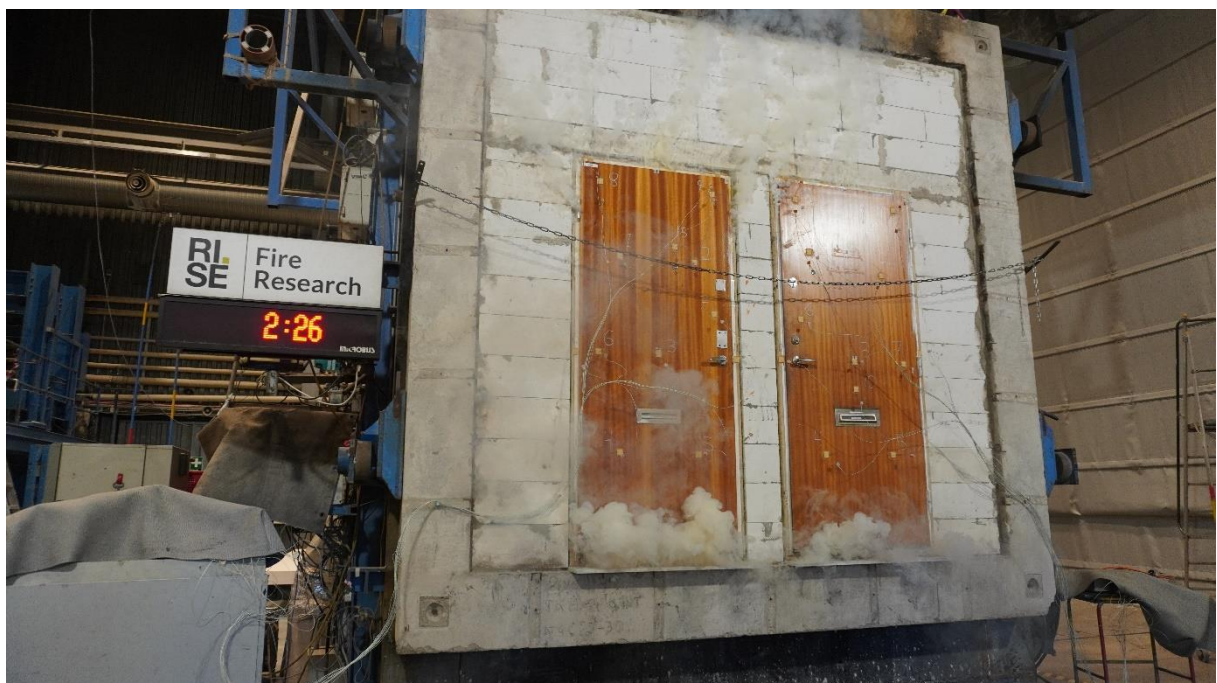
Figure 2. Provföremålen efter 2:26 min av provet.
