Brandsäkerhet för byggnader med kulturvärden – En kunskapsöversikt

1. Inledning

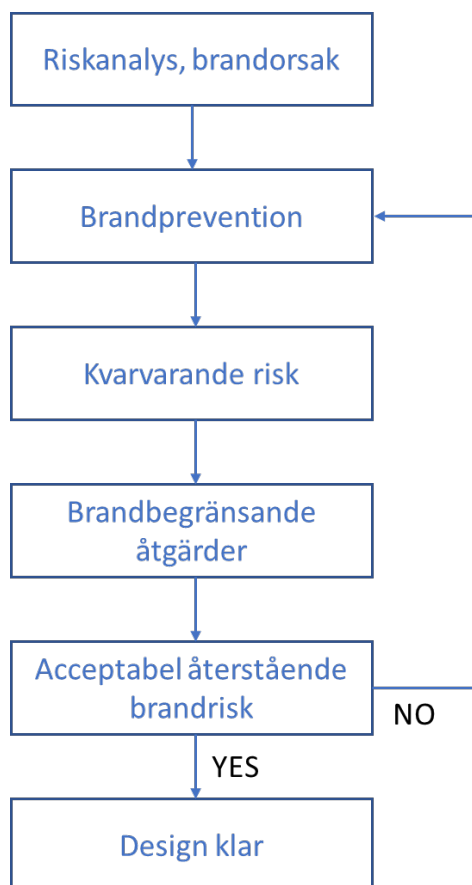
Figur 1: Generiskt riskanalysramverk. Omarbetat från Jokinen et al. (2004).

För att kunna bedriva ett optimalt systematiskt brandskyddsarbete finns det behov av att förstå de brandrisker som en byggnad står inför. Olika aktörer inom brandsäkerhetsarbete kan ha olika syn på brandskydd i kulturhistoriskt värdefulla byggnader, t.ex. visade Ibrahim et al. (2011b) att räddningstjänsten tyckte att SBA är viktigast för brandskyddet medan de som arbetar med förvaltning av byggnaderna tyckte att de tekniska systemen (d.v.s. båda passiva och aktiva skydd) var viktigast. Vidare finns exempel där man använt expertsystem baserat på en analytisk hierarkisk process (AHP) för att värdera olika riskreducerande alternativ i brandskyddet (Ibrahim et al., 2011a). Applicering av AHP-metodik kräver en god dokumentation och förståelse av byggnaden och skyddssystemen. En annan metod applicerar kvantitativ riskanalys (QRA), där man utgår från realistiska brandscenarier, värderar frekvensen för olika händelser i händelsetråd och sedan beräknar konsekvenserna för olika utfall. Man har använd dessa metoder för att utveckla riskindexbaserade verktyg tidigare för bl.a. sjukhus (Frantzych, 2016). Jokinen et al. (2004) presenterar en riskvärderingsmetod som fungerar väl som grunden i riskanalys oavsett vilken metod används, se figur 1.

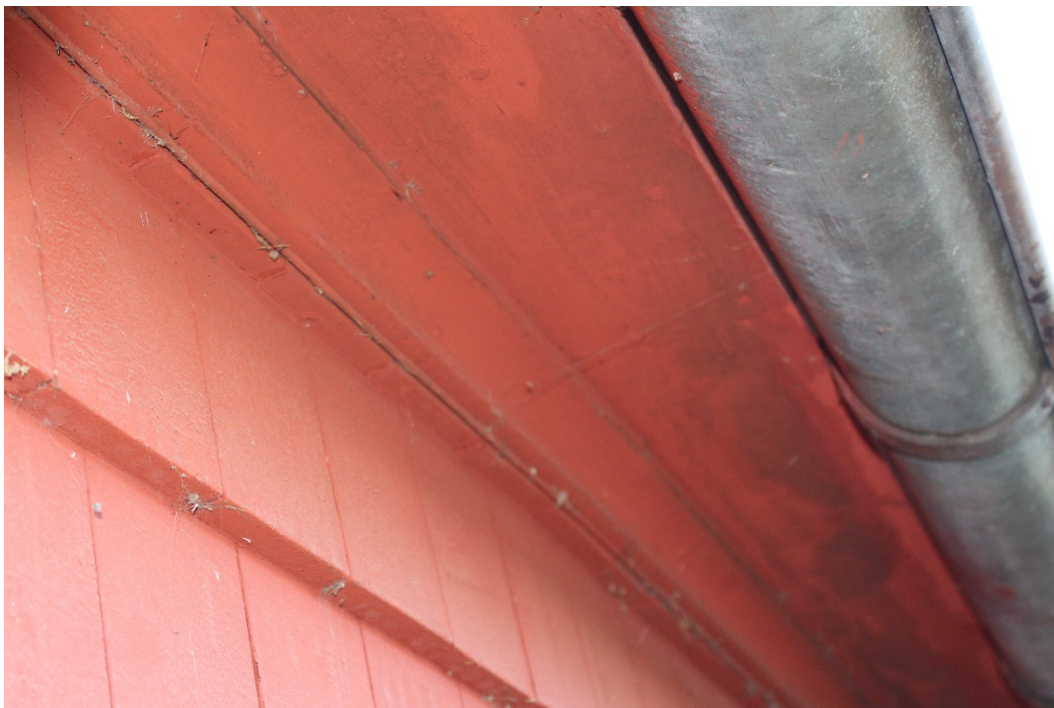
Bild 1: Värmedetektionskabel installerad under takfoten på 1600-tals träkyrka. Diskret förläggning men ej optimalt för tidig detektion eftersom kabeln ligger direkt mot underlaget och nära väggen. Foto: Magnus Arvidson, RISE.

Andersson et al. (2006) har baserat på både simuleringar och brandförsök tagit fram praktiska rekommendationer för installation av värmedetektionskablar på ytterfasader på byggnader. Branden antogs vara en anlagd brand i form av en antänd soptunna, med en brandeffekt mellan 100 kW och 150 kW. Både simuleringar och brandförsök visar att den dominerande faktorn för temperaturstegringen är höjden ovan branden. Optimal placering av värmedetektionskabel är därför så långt ner som är praktiskt möjligt, dock ej under 1 m höjd ovan branden. Kabel installerad i underkanten av fasadbeklädnaden kan komplettera denna placering. Kablarna bör monteras en bit från väggen/takfoten för att undvika kylning från denna och ska inte monteras i skuggan av någon byggnadsdel. Dessutom är gastemperaturen något högre ett stycke ut från väggen. Försöken visar att tiden till detektion kan halveras med rätt monteringsätt. Vid montering under takfot bör kablarna installeras relativt nära väggen, ej längre ut än halva takfoten. Har takfoten gles panel är det inte avgörande om kabeln monteras mellan panelen eller på en plank, det viktiga är det horisontella avståndet till väggen. Alternativt kan kabeln installeras på väggen och nära takfoten. Tiden till aktivering fördröjs avsevärt när kabeln monteras i ett skydds rör, det är bättre att installera kabeln bakom en perforerad plåt eller metallnät som skydd mot sabotage.

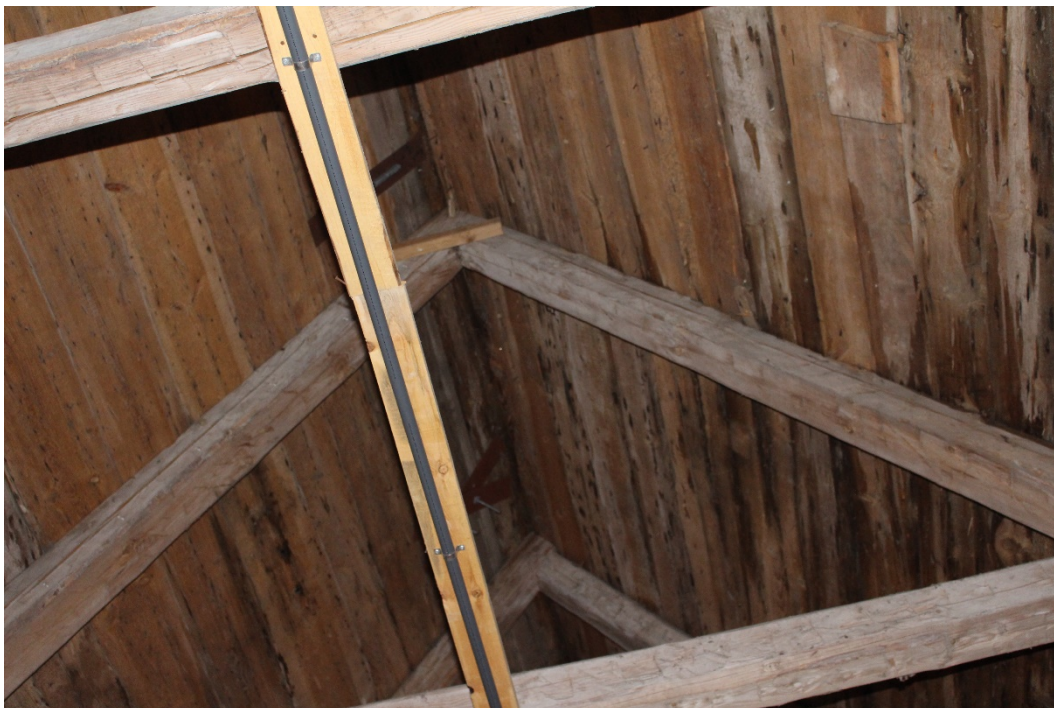
*Bild 2: Förläggning av samplingsrör för ett aspirerande branddetektionssystem i ett vindsutrymme.
Foto: Magnus Arvidson, RISE.*

Jensen (2006) har belyst installation av branddetektionssystem specifikt i kulturhistoriskt värdefulla byggnader. Installation av detektorer och tillhörande kablar samt annan nödvändig utrustning kräver hänsyn för att minimera åverkan på byggnadsdelar och ytskikt och dessutom är estetiska aspekter extra viktiga. Andra aspekter är rätt val av detektionsmetod för tidig detektion, att reducera installationskostnad och sannolikheten för falsklarm. För installationer inomhus är en slutsats att aspirerande system (se beskrivning i inledningen) är lämpliga eftersom de kan installeras med liten åverkan och dolt, installationen går att återställa och systemen detekterar en brand (rök) i ett tidigt skede. Systemen är så känsliga att de ofta kan detektera en brand utomhus eller i närområdet, trots att systemet installerats inomhus. I byggnader som är helt eller delvis ouppvärmda är det viktigt att installera samplingsrören så det inte uppstår invändig kondensation av vatten. En annan aspekt är att fläkten i detektorenheten bullrar vilket bör beaktas vid val av installationsutrymme och i vissa miljöer kan utbyte av dammfilter krävas ofta. I stora, höga utrymmen som kyrksalar kan samplingsrör förläggas på olika höjd från golvet, till exempel både i taknivå och en bit ned från taket. Från golvnivå är samplingsrören mer eller mindre osynliga.

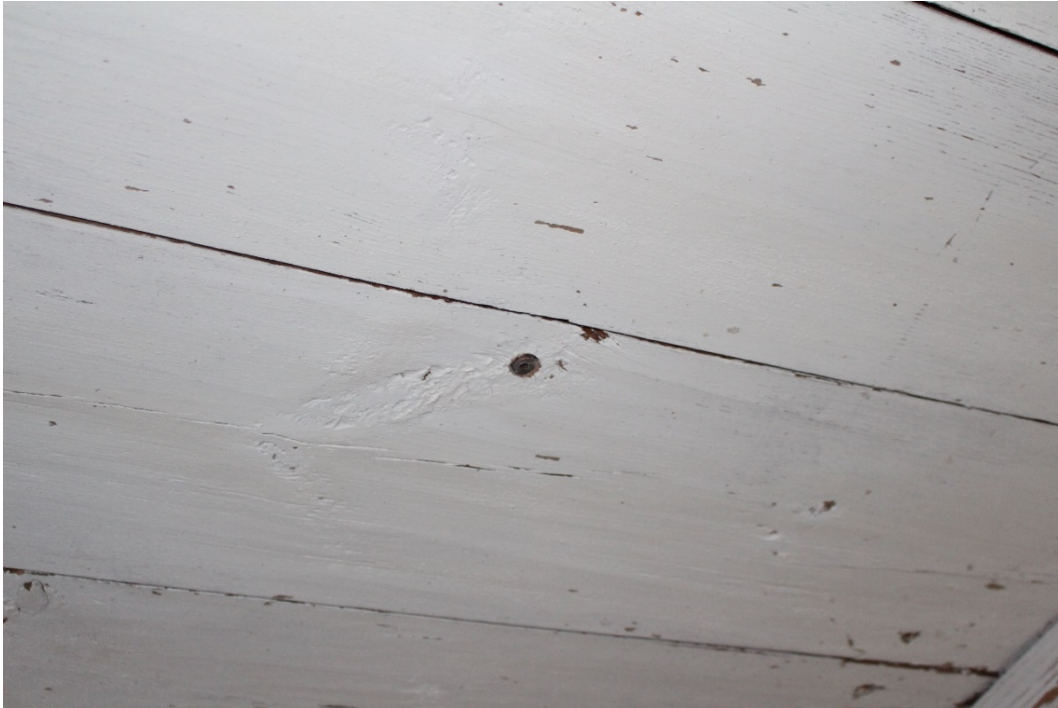
Bild 3: Dold förläggning av samplingsrör för ett aspirerande branddetektionssystem i ett golvbjälklag med samplingsöppning till röret genom takplankan. Denna förläggning kräver att golvplankor på våningen ovanför demonteras. Foto: Magnus Arvidson, RISE.

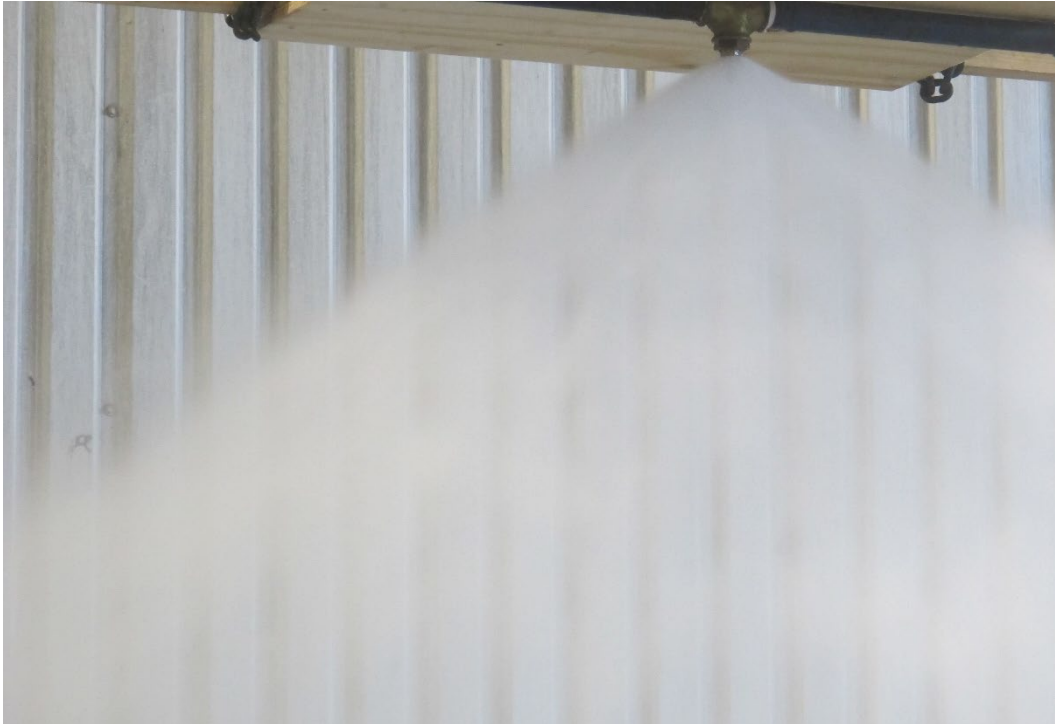
Bild 4: Exempel på vattensprayen från ett munstycke för "vattendimma" vid omkring 15 bars vattentryck. Foto: Mourhaf Jandali, RISE.

I början av 1990-talet lanserades så kallade vattendimmsystem som ett alternativ till traditionella sprinklersystem. Brandforsk har finansierat två (Arvidson och Hertzberg, 2001 samt Arvidson, 2014) omfattande kunskapsammansättningar om tekniken med vattendimma. Genom att finfördela vatten till mindre vattendroppar förbättras vattnets kylförmåga, det förångas snabbare och absorptionen av värmestrålning från en brand ökar. Det vanligaste sättet att finfördela vattnet är så kallad hydraulisk finfördelning. Vattnet trycks genom ett eller flera relativt små munstycksöppningar, vars utformning bestämmer vattensprayens spridningsbild. På varierande avstånd från munstycket övergår sprayen till en finfördelad "dimma". Beteckningen vattendimma är emellertid missvisande eftersom vattendropparna inte är så små som den dimma som i naturen bildas över land, sjö eller hav. Högre vattentryck ger normalt mindre vattendroppar och ofta används vattentryck upp mot 100 bar, men kommersiella system med vattentryck omkring 5 bar finns på marknaden. Finfördelningen till mindre vattendroppar medger ett lägre vattenflöde jämfört med vattensprinkler för vissa tillämpningar. Lägre vattenflöden bidrar till möjligheten att använda klenare rördimensioner vilket är en fördel framför allt vid installation i befintliga byggnader. SBF 503:1 (2019) publicerad av Brandskyddsföreningen innehåller anvisningar för bland annat projektering, installation samt skötsel och underhåll av vattendimmsystem.

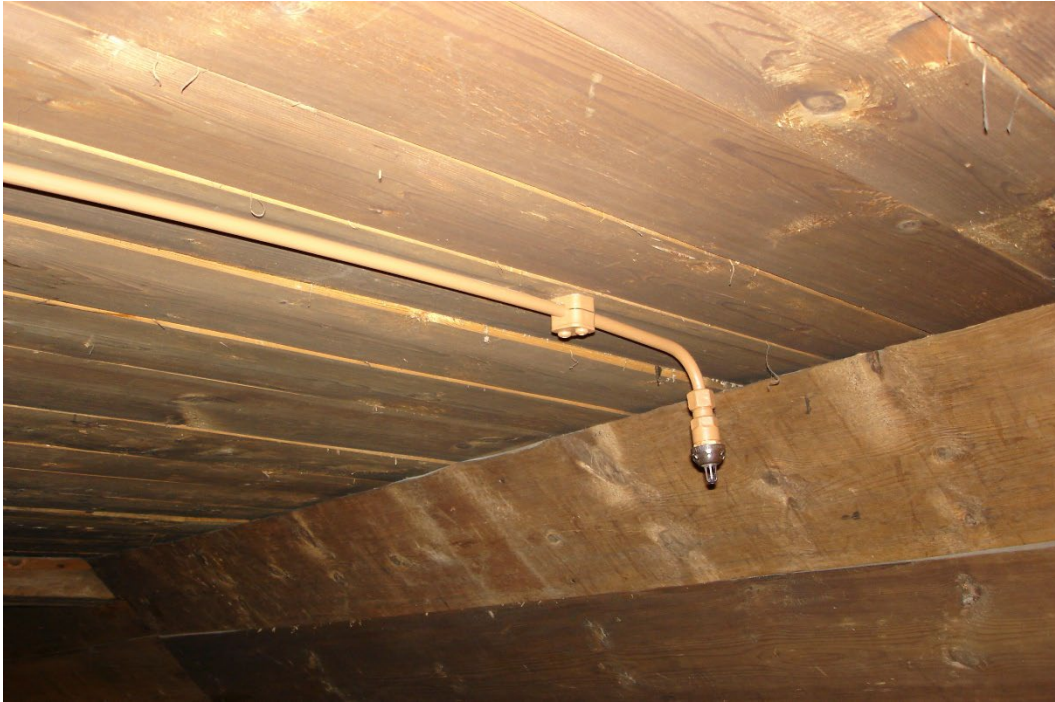
Bild 5: Installation av ett automatiskt högtrycksmunstycke (vattendimma) i en träkyrka med synlig förläggning av grenröret (Ø12 mm). Foto: Magnus Arvidson, RISE.

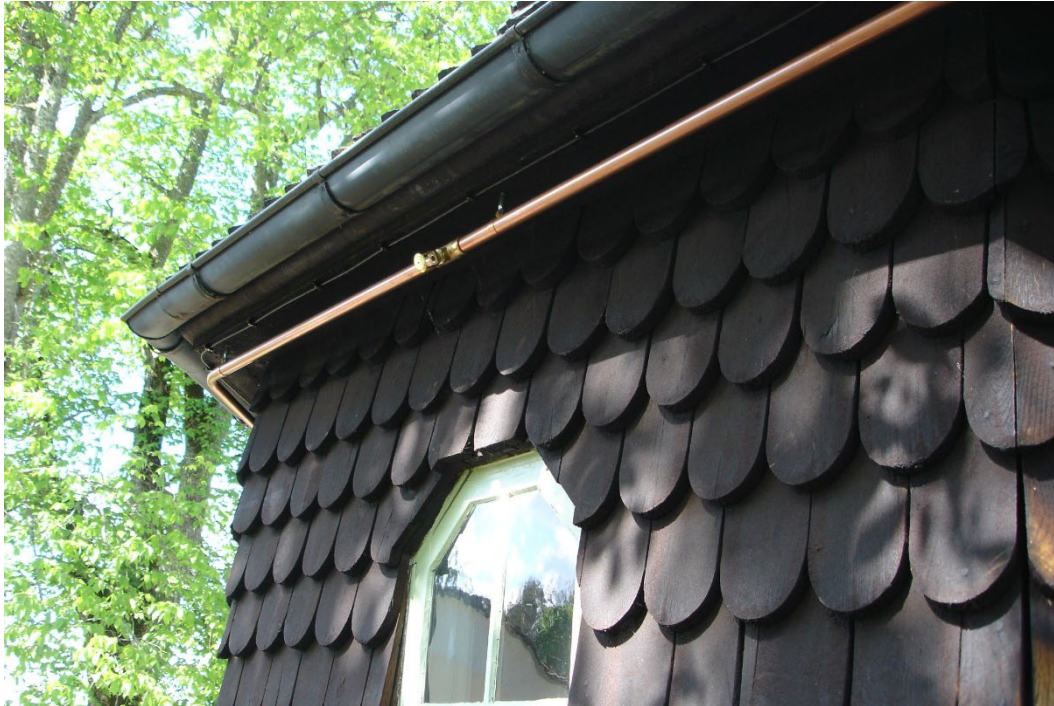
Bild 6: Ett exempel på ett sprinklersystem med öppna sprinkler installerade för att vattenbegjuta en ytterfasad på en av Sveriges äldsta träkyrkor. Sprinklersystemet aktiveras sektionsvis och automatiskt via en signal från den värmedetektionskabel som är installerad under takfoten. Här kan även noteras att sprinklerrören är tillverkade av koppar. I utomhusmiljö sker en oxidation av koppar, varvid det med tiden bildas ett mörkbrunt skikt på metallens yta som gör röret mindre synligt. Foto: Magnus Arvidson, RISE.

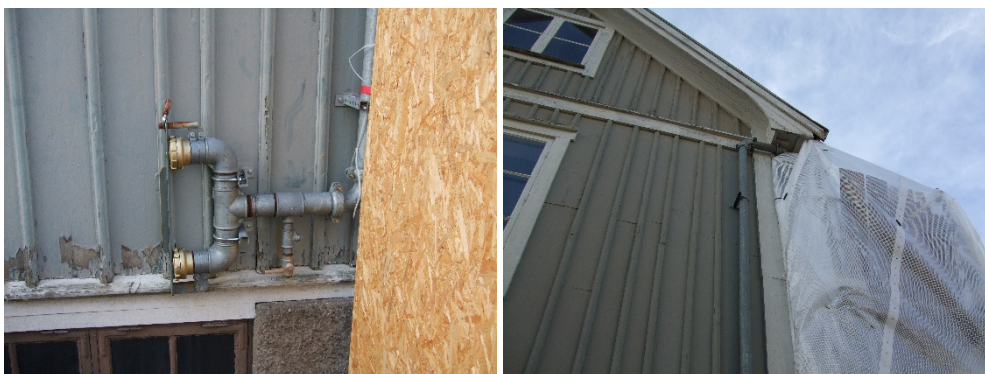
Bild 7 och 8: Anslutningspunkt och distributionsrör för fasadsprinkler vid Vaxblekaregränd i Gamla stan i Eksjö. Foto efter branden. Foto: Magnus Arvidson, RISE.

Fasadsprinkler är ett begrepp som avser ett rörsystem med öppna munstycken som installeras under takfoten på en byggnad. Systemen kan ha en fast anslutning till en vattenkälla men vanligast är nog att det finns en anslutningspunkt med en klo- eller normalkoppling till vilken en brandslang kan anslutas. När rörsystemet trycksätts med vatten begjuts ytterfasaden för att förhindra att en brand sprids in i byggnaden via värmestrålning eller av via flammor.

Det finns få exempel på hur fasadsprinkler fungerar vid verklig brand. Men ett exempel är den installation av fasadsprinkler som utfördes med finansiering via Sprinklerfrämjandet i Gamla stan i Eksjö. Två fasadsprinklersystem med öppna munstycken installerades mellan de två kvarter som ligger tätast. Vid en brand kan räddningstjänsten ansluta vatten från räddningsfordon eller från en motorspruta så att fasaden vattenbegjuts. Sprinklersystemen som är cirka 30 meter långa, kräver ett vattenflöde på vardera 1 800 l/min (Hjorth, 2018 samt Glenting, 2002). Den 16 augusti 2015 startade en brand i en lägenhet på Vaxblekaregränd. En hel fastighet med tre huskroppar med kulturhistoriskt värde totalförstördes och en person omkom vid branden. Enligt olycksutredningen av Myndigheten för samhällsskydd och beredskap (MSB, 2016) efter branden tog det relativt lång tid innan fasadsprinklern kunde kopplas upp och trycksättas med vatten från en motorspruta eftersom en pågående rökdykarinsats blev resurskrävande. Det fanns helt enkelt inte tillräckligt med personal för att klara båda uppgifterna. Men utredningen bedömer att den utvändiga vattenbegjutningen sannolikt var en avgörande faktor som förhindrade brandspridning över Vaxblekaregränd till nästa kvarter. Dessutom frigjordes delar av den personal som fanns vid fastigheten när väl vattenbegjutningen kom i gång, vilket blev en tillgång i insatsen. I januari 2019 började ett nytt hus med innergård att byggas på tomten. Huset, som har en modern form, har 15 lägenheter med sprinkler i lägenheterna och fasadsprinkler (Knutsson, 2020).

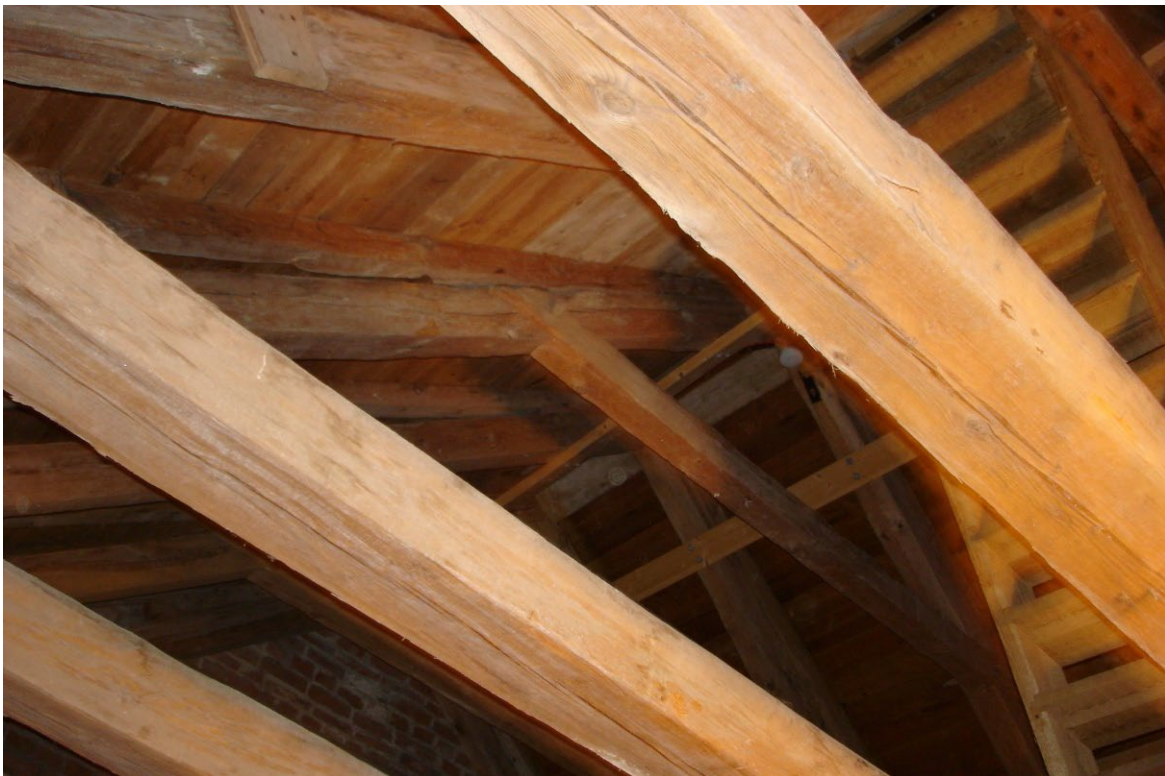
Bild 9: Vindsutrymmen i större kulturhistoriskt värdefulla byggnader innebär stora utmaningar avseende placering och val av sprinkler. Foto: Magnus Arvidson, RISE.

Oinredda vindar betraktas som svåra att skydda med sprinkler på grund av bland annat taklutningen och eftersom de normalt är ouppvärmade. Installation enligt NFPA 13 (2019) med traditionella sprinkler kräver många sprinkler och relativt höga vattenflöden. SS-EN 12845 (2015) saknar rekommendationer för hur sprinkler på oinredda vindar ska installeras. För vindsutrymmen med sadeltak eller pulpettak kan så kallade "vindssprinkler" (eng. Attic sprinklers) användas. Sprinklerna installeras vidnock - och om inte annat anges - i varje balkfält. Beroende på takfall och utrymmets spännvidd kommer sprinkler med olika spridningsvinkel och K-faktor (munstycksöppning) att väljas. I utrymmen med sadeltak används sprinkler som distribuerar vatten i två riktningar längs taklutningarna och i utrymmen med pulpettak används sprinkler som distribuerar vatten i en riktning längs taklutningen.

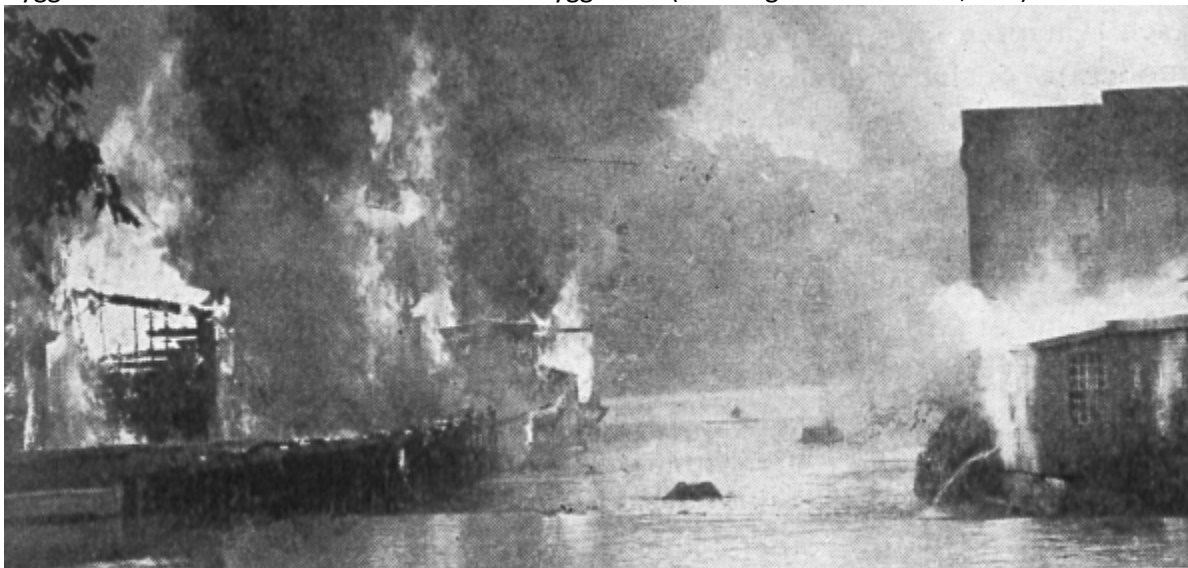
Bild 1 Brandspridning genom överföring av värmestrålning. Vinden låg vid tillfället på från höger till vänster i bilden. Trots detta antände byggnaden till vänster om floden, genom värmestrålning, byggnaden på höger sida. Bilden är från Wellesley, Massachusetts, USA, 1946 (Crosby et al., 1954).

Säkerhetsavstånd mellan byggnader är generellt baserade på att reducera påverkan av värmestrålning från en brinnande byggnad till en exponerad byggnad, eftersom betydande värmestrålning kan nå väsentligt längre än själva flammorna. Bild 1 visar brandspridning över en flod där branden spreds, mot vindriktningen, från en byggnad till en annan. I tidiga regelverk från 1280-talet, gällande exempelvis Stockholm och Nyköping, angavs säkerhetsavstånd på 60 cm mellan byggnader och 5 m breda vägar (Persson and Edblad, 2018). I Sverige idag anses enligt BBR ett avstånd på 8 meter mellan byggnader ge ett tillfredsställande skydd mot brandspridning mellan byggnader. I äldre bebyggelse är avstånden mellan byggnader ofta väsentligt kortare, och så att säga inte förhandlingsbara, och det är därför viktigt att skydda kulturhistoriskt värdefulla byggnader dels genom åtgärder på dessa men även, eller kanske framförallt vilken framkommer i detta avsnitt, genom åtgärder på omkringliggande byggnader. Kortare säkerhetsavstånd kan i Sverige godkännas om tillfredsställande skydd kan påvisas (så kallad analytisk dimensionering) samt för småhus enligt tabellerade värden i Boverkets byggregler (*Boverkets byggregler (2011:6) - föreskrifter och allmänna råd, BBR,* 2020). Vid analytisk dimensionering tas hänsyn till den fönsterarea i närliggande byggnader som vid brand kan fungera som strålningskälla varifrån värmestrålning från flammor i den brinnande byggnaden kan träffa den exponerade byggnaden. Med andra ord är det ur ett brandspridningsperspektiv en fördel med så liten fönsterarea som möjligt i de fasader som vetter mot den hotade byggnaden. Ett alternativ är att använda brandklassade fönster i dessa fasader. En rimlig åtgärd är att använda brandklassade fönster åtminstone i de fasader hos icke kulturhistoriskt värdefulla byggnader som vetter mot byggnader med kulturvärden, eftersom detta ger ett skydd som inte innebär ingrepp på de kulturhistoriska byggnaderna. Även fönster som vetter i vinkel mot annan byggnad bör vara brandklassade hos sådana byggnader (Wikberg and Johansson, n.d.).

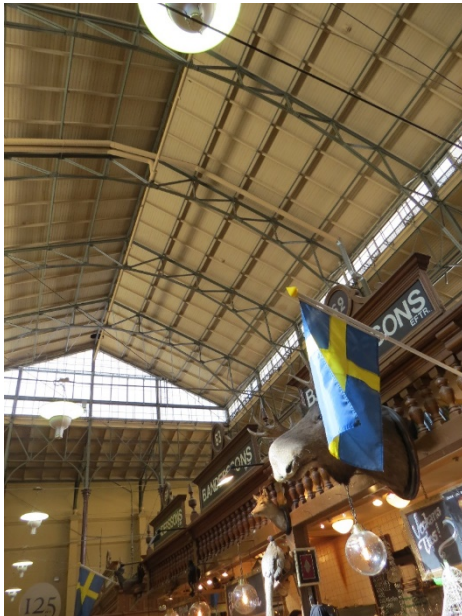
Bild 1 Tidiga stålkonstruktioner i Östermalms Saluhall, Stockholm.

Byggnader som uppfördes innan järn kunde förädlas till byggstål använde ofta järnet i pelare, kallat gjutjärn, och inte balkar då dessa var dåliga på att klara dragpåkning. Då järn och stål tidigt tappar mycket hållfasthet vid brand utgörs ofta brandskyddet av någon form av samverkan med något annat material. Ingjutning av balkar i källarvalv med slaget tegel (Maraveas, 2015) eller sand-/betongfyllda pelare (Porter et al., 1998) är två exempel där stålet är skyddat mot brand genom samverkan. I det första fallet skyddas konstruktionen genom att vara inbyggd i termiskt tröga material och i det andra fallet genom att termiskt avlastas till det innanför liggande materialet.
