# Laboratorieförsök med en tredjedelsvagn.

## Brandskydd i transportmedel

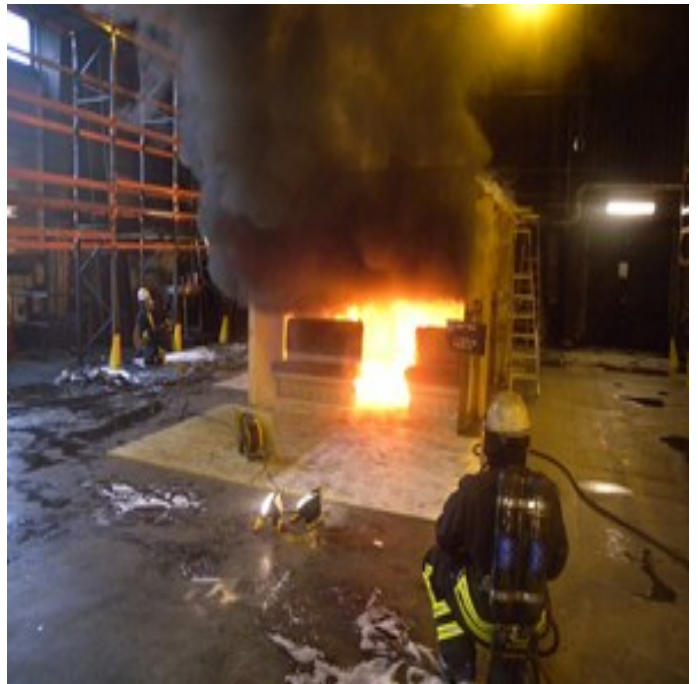
Figur 1: Bilden visar en övertänd 1/3-delsvagn i SP brandlaboratorium, foto SP.

I figur 1 kan man se det ögonblick när 1/3 dels vagnen blir övertänd. Branden måste alltså spridas från initialbranden till säten i närheten för att få den storlek som leder till övertändning. En mindre mängd bensin i kombination med brännbart väggmaterial och väskor utplacerade nära brandkällan och bra ventilation krävdes. Genom dessa laboratorieförsök kunde slutsatser dras angående de viktigaste parametrarna för att uppnå en övertändning i vagnen. Fullskaleförsöken genomfördes därför med förkunskap om detta beteende.
